平成28年熊本地震による土砂災害地 における技術支援について — 南阿蘇村河陽高野台の事例 —

消防庁消防研究センター主幹研究官 新井場 公 徳

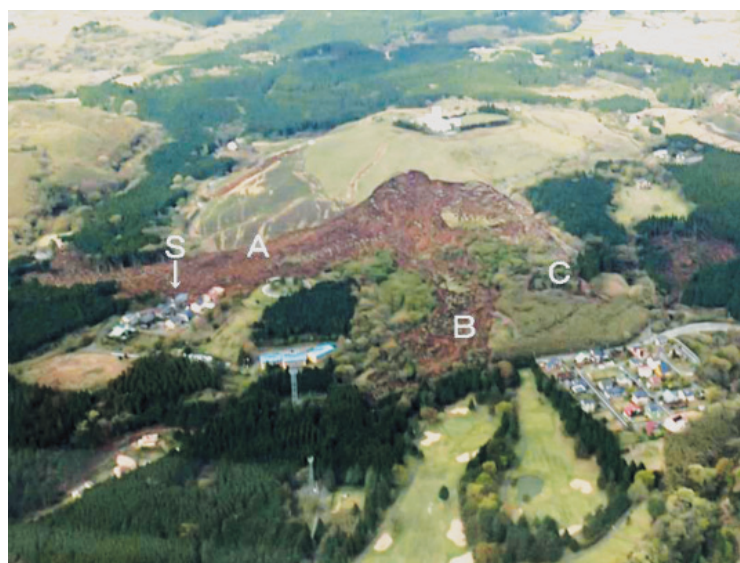
京都大学火山研究施設（南阿蘇村河陽5280）のある丘陵で発生した土砂災害を図2に示す。丘陵が幅約150m以上にわたり崩壊し、A、B、Cで示す3方向に流下した。Sの周辺には高野台と呼

図2 河陽5280の崩壊（A、B、Cの3方向へ流動）と河陽高野台の搜索救助サイト（S）

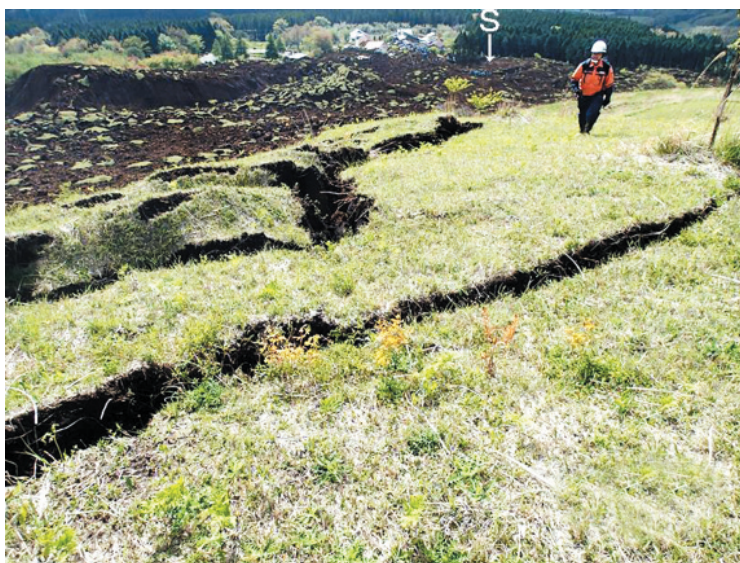
ばれる住宅地があり、矢印の先が活動現場となった。図3に源頭部からみた活動現場を示す。残された斜面には亀裂が多く生じており、斜面の等高線に斜行するものもあり、火山研の建物周辺にまで及んでいた。崩落した土砂の大部分は西向きに10～12°に傾斜するなめらかな地層面に沿って流れたが、一部がSの住宅地へ到達し住宅4棟を押し流し埋没した（ほか2棟が移動）（図4）。

- ①【何が起きたか】堆積した土砂は、丘陵が崩壊して流走してきた土砂の一部が溢れるように流れてきたものである（この地点での流速は低かったはずである）。
- ②【サイトの安定性】土砂は火山灰のブロックを主体とし、二次的な変形などは見られない（堆積した状態で降雨がなければ安定している）。
- ③【災害の拡大危険】崩落した斜面の上部には亀

図3 崩壊の源頭部からみた捜索救助活動サイト及び亀裂の状況

裂が多数発生している（本震よりも強い振動を受けた場合には崩落するおそれがある）。

以上のことから、住宅地内での活動は危険性が低いこと及び亀裂のある丘陵を監視し、異常発生時には道路方面へ退避するのが適当であることを県隊長へ伝えた。その後、丘陵西側の崩壊（図5。「長陽の丘」と呼ばれていた）の調査を行った。この崩壊は、幅約20mと規模は小さいものの、火山灰中に発生し、西向きに平滑な面を利用して流動したとみられ、発生機構は高野台を襲ったものと同様の現象と見られた。この崩壊ではペンションが被災し、この時点では1名と連絡が取れないとされていた（その後、所在確認）。土砂が斜面に残っている状態で家屋を押している状態であり、土砂を掘削する場合には上からの土砂の押し出しが懸念された。

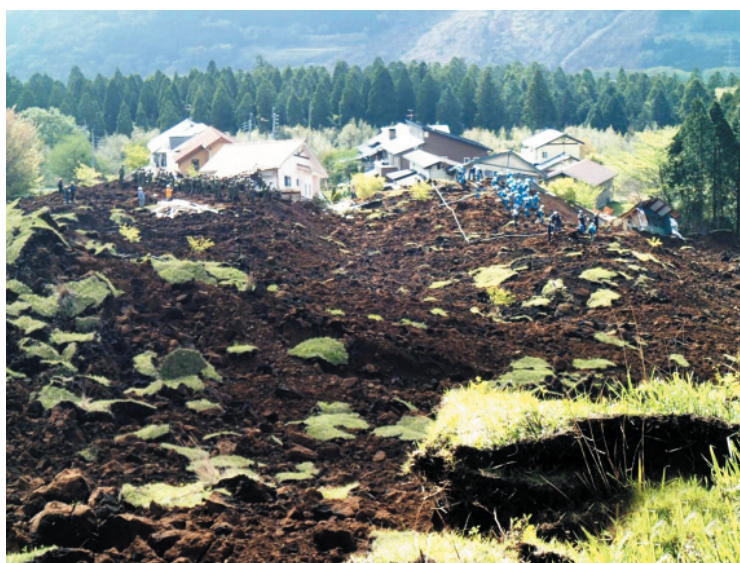
図4 河陽高野台の被害の状況

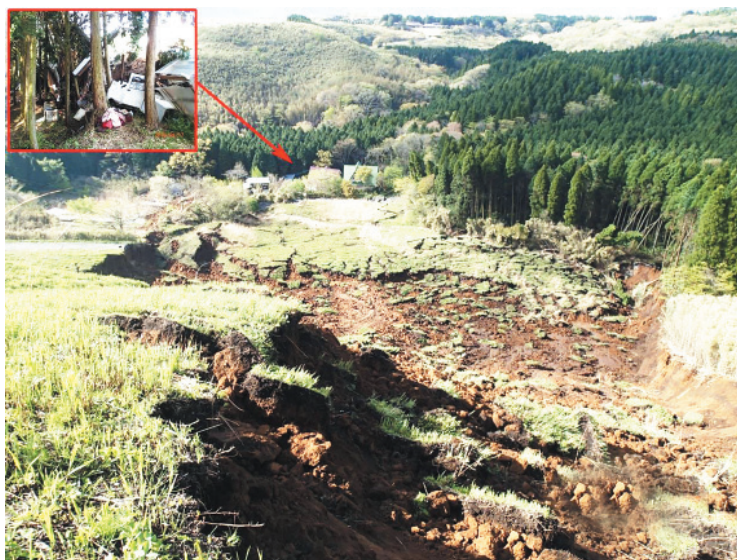
図5 河陽5280の西（「長陽の丘」）の土砂災害。崩落土砂が斜面に残り、建物に圧力をかけている。

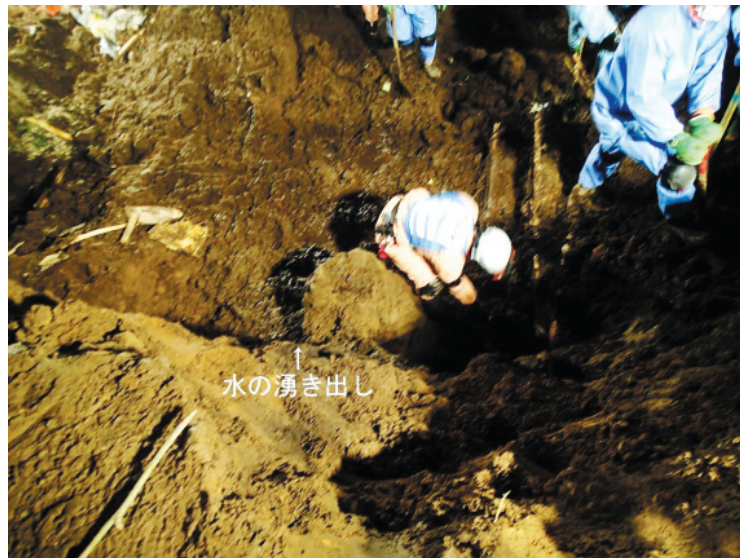
さらに、02：30頃には掘削面から水が出てきたが安定性に懸念があるか、という質問を兵庫県隊から受けた。元の地盤面と思われる深さから水が継続的に湧き出す状況であった（図6）。土砂が流走した際にすべり面で発生した間隙水又は家屋や基礎内の水道水のいずれかが考えられたが、どちらとも判別はつかなかった。いずれの場合でも、

すべる力を減じる方向の現象であることから、安定性は向上すると評価した（但し、ぬかるみを生じて作業性は著しく低下した）。

図6 掘削地点からの水の湧き出し状況

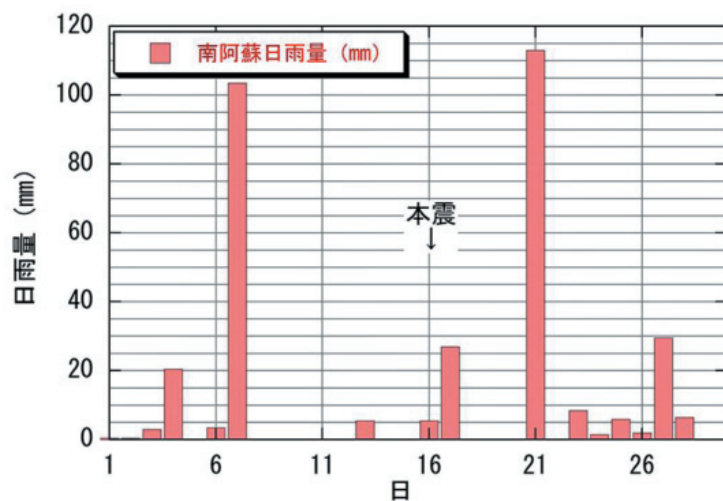
図7にアメダス南阿蘇の4月の日雨量を示す（18～19日に一部欠損がある。）。21日は総降雨量は100ミリを超えた（阿蘇乙姫では125mm）。この降雨中は、亀裂への雨の浸透による二次的な崩壊

図7 アメダス南阿蘇における2016年4月の日雨量（18～19日に一部データ欠損あり）

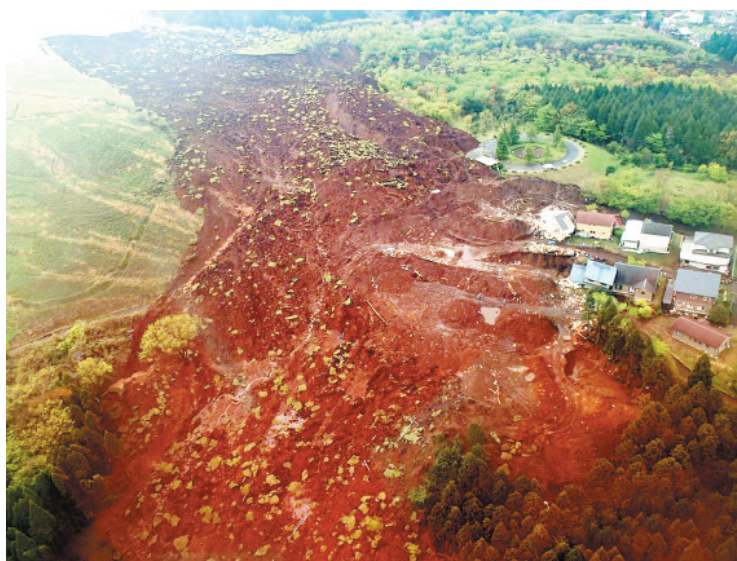
22日朝、福岡市消防局航空隊のヘリにより調査を行い、前日の大きな雨量にもかかわらず、滑落崖、堆積土砂、活動地点の地盤及び樹木（図8）に移動・変状が無いことを確認し、二次的な崩落の恐れは極めて低いと判断した。表1の確認項目

図8 21日の降雨後の河陽高野台の活動サイトの状況

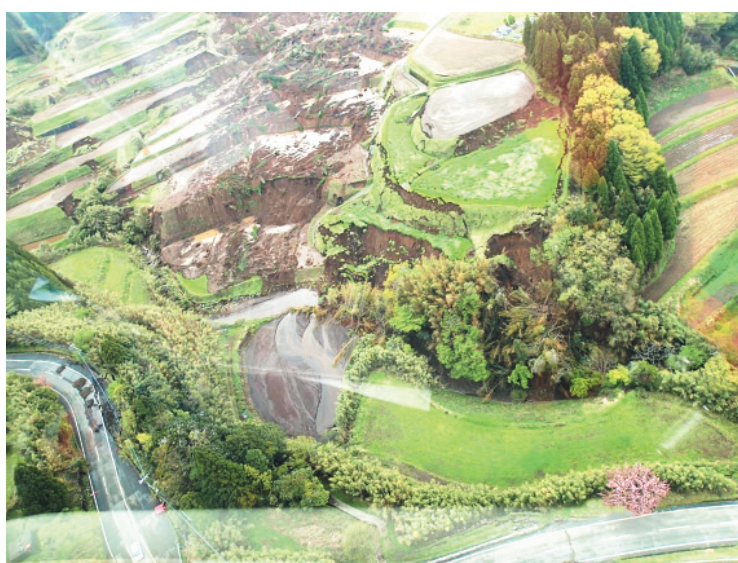
以上の結果、安全性の管理については(2)と変化無く、濁川橋上流に小さな河道閉塞がある（図9）ものの流路は確保されているかつ畑地を含めても土砂量は小さいことから、危険性及び切迫性は低いと評価し、濁川橋の通行時には注意（橋では立ち止まらない）することで対応可能と判断し

図9 濁川の上流にあった河道閉塞箇所

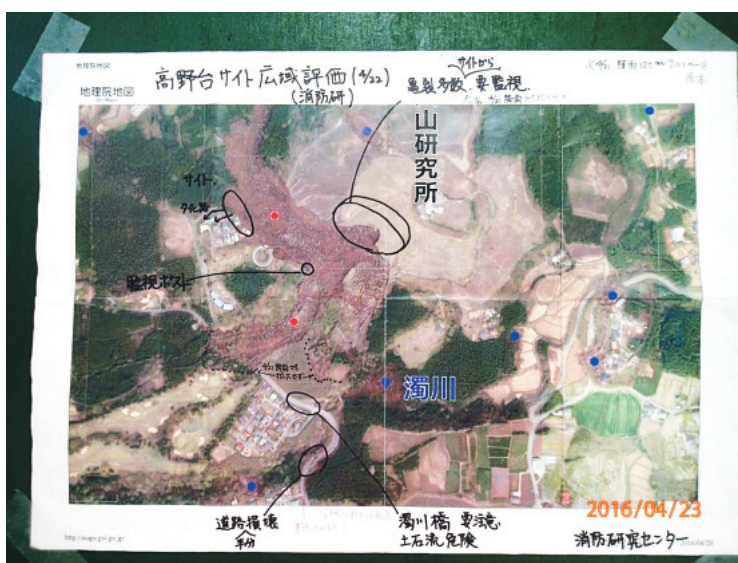
図10 河陽高野台の危険性評価結果

た。以上の判断を大阪府隊、陸上自衛隊第13旅団、警視庁隊に伝達した。また、帰任が近づいていたため、図10の評価図を作成し、阿蘇広域行政事務組合消防本部南部分署の指揮支援隊（北九州市）へ提供し、活動に入る隊への配布を依頼した。さらに、同消防本部西岡博之消防長の現場視察（図11）に同行し、現地の状況について説明し、技術支援活動を終えた。
