## 蛍光灯ソケットからの出火事例

仙台市消防局予防部予防課

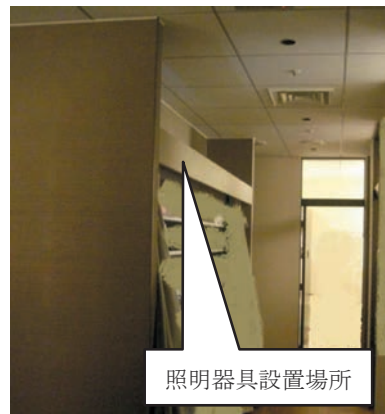
写真1 照明器具設置場所の状況

- (1) 出火日時 平成27年6月 20時頃
- (2) 出火場所 仙台市内 商業ビルのテナント内
- (3) 火災状況 蛍光灯ソケット1個及び蛍光管1本焼損(写真1、2参照)

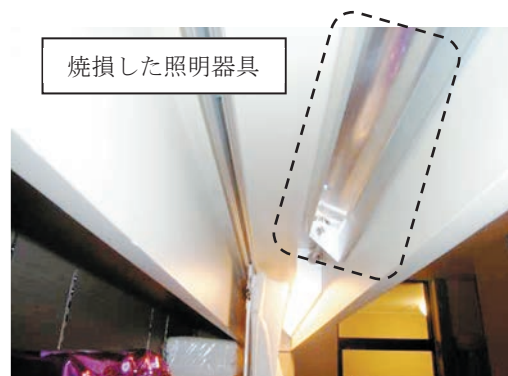
写真2 照明器具の取付状況

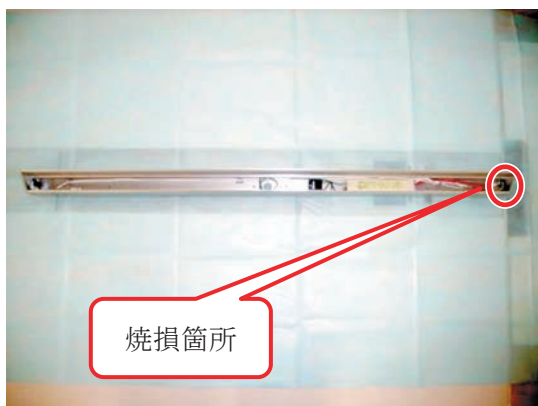
写真3 取り外した照明器具全景

焼けているのが確認できる。反射板を取り外し内部を確認すると焼けているソケット周辺のカバーや反射板内側に変色や変形、付着物等は確認できない。（写真3参照）

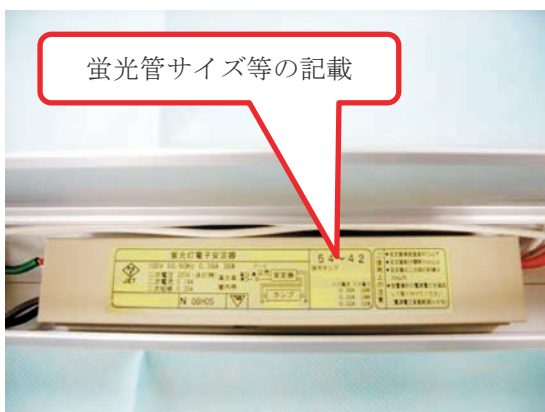
写真4 蛍光灯安定器

- (2) 蛍光灯安定器（高周波点灯専用安定器）、配線等を見ると焼けはなく、安定器に表示された蛍光管サイズは54～42まで対応となっており、今回取り付けていた直管形蛍光管（以下蛍光管）は48であり、規格内であることが分かる。（写真4参照）

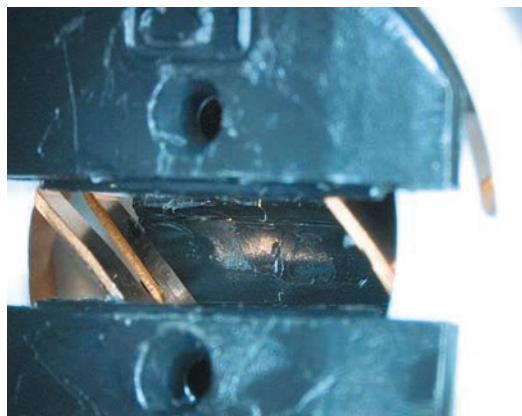
- (3) 正常なソケットと焼けているソケットを拡大し比較して見ると、ソケットの樹脂が炭化溶融し、原形が確認できない。また、ソケット内部の金属に割れ、変形、炭化溶融物の付着及び熱変色が確認できる。（写真5、6、7参照）

写真5 正常なソケット

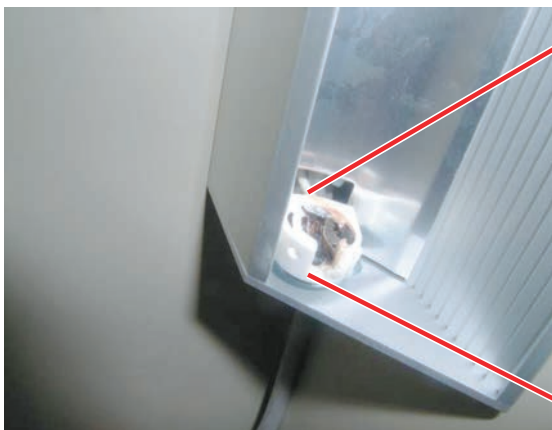
写真6 焼けているソケットの取り付け状況

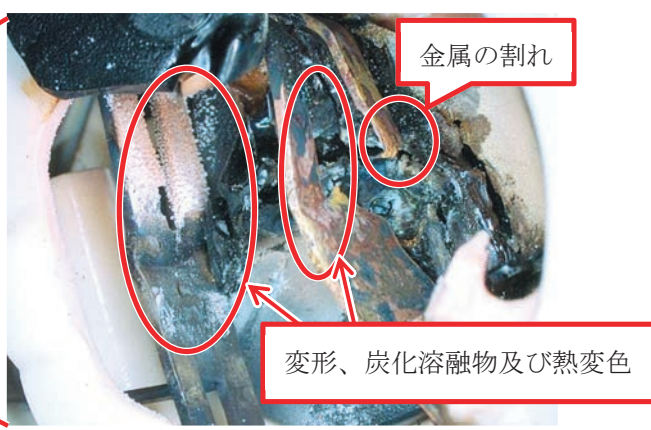
写真7 焼けているソケットの状況

ソケットは、樹脂が炭化溶解し大部分が焼失しており、さらにソケット内部の金属に割れ、変形、炭化溶解物の付着及び熱変色が確認できる。

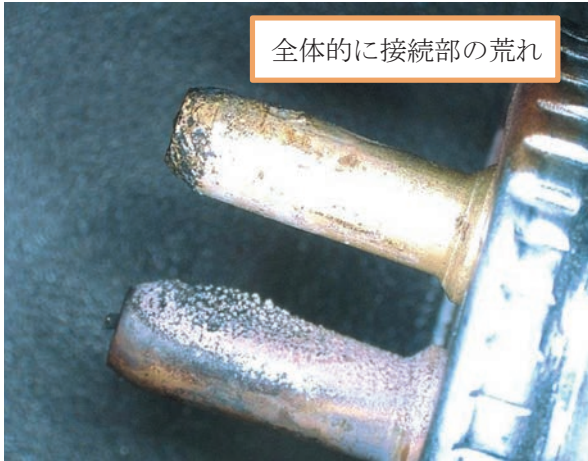
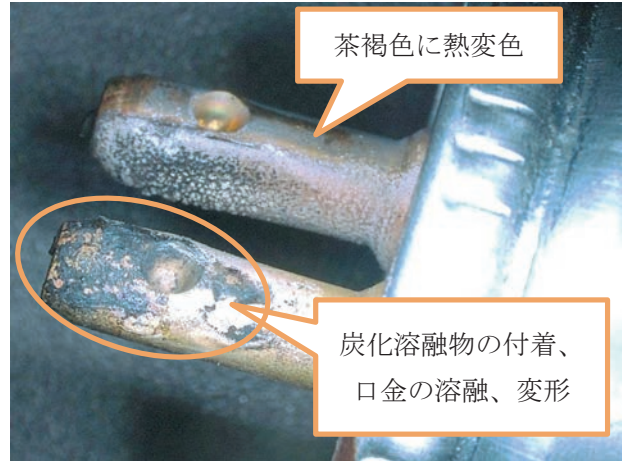
写真8 焼損側の蛍光管口金両面の状況

写真9 焼損側の蛍光管口金両面の状況

- (4) 蛍光管のガラス管部分を外観すると、変色、破損等は確認できない。
- (5) 焼けているソケット側の蛍光管口金ピン（以下「口金ピン」という。）をデジタルマイクروسコープで見分すると、口金ピン表面に荒れ、溶融、炭化溶解物の付着及び熱変色が確認できる。（写真8、9参照）
- (6) 角度を変えて口金ピンの取付面を見ると、正常なソケット側の取付面はきれいなオレンジ色であるのに対し、焼けた側の取付面は焼け、黒く変色し、口金ピン1本の根本が緩み浮いているのが確認できる。また口金の周囲、側面部分は根本の浮いた口金ピンに近い箇所に変色を確認できるがその他の箇所に変色、変形、破損は見られない。（写真10、11参照）

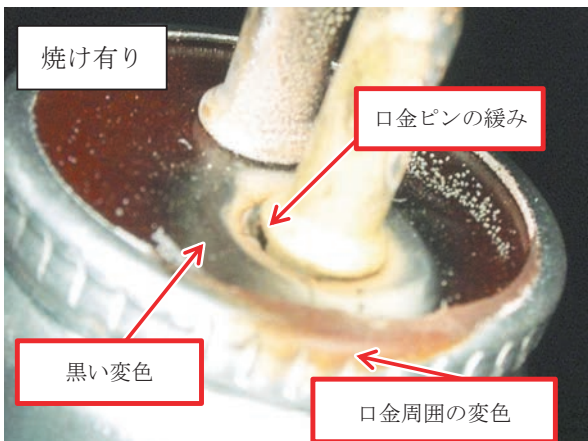
焼けているソケット側の口金ピン及び取付面には、炭化溶解物の付着や熱変色が確認できるものの、口金の周囲、側面部分は一部に変色を確認できるのみである。また、ガラス管そのものに変色や破損はない。

写真10 焼けのあるソケット側の口金

緩みは出火時に蛍光管に充填されている不活性ガスが、熱膨張したことにより噴出したためと考えられる。

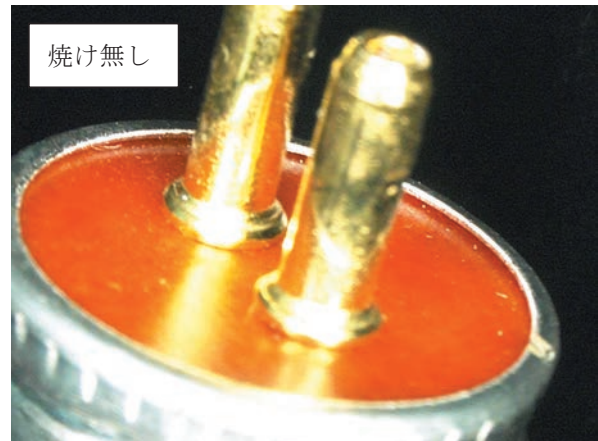
写真11 正常なソケット側の口金

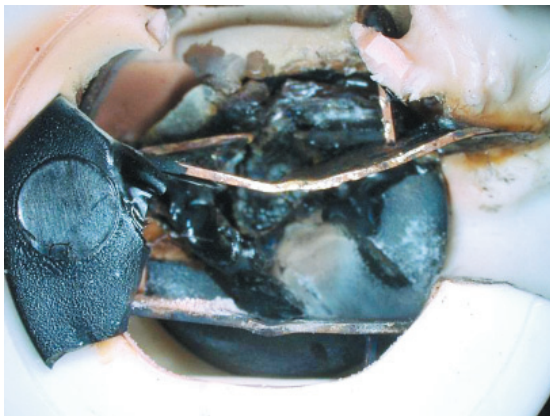
(1) 焼けているソケットの内部を見分すると、異物はなく、中心部に焼失及び炭化が認められるが、ソケット外形は一部の欠損や溶溶解、変色のみであり、内部からの焼け広がりの確認される。

写真12 取り外したソケットを撮影

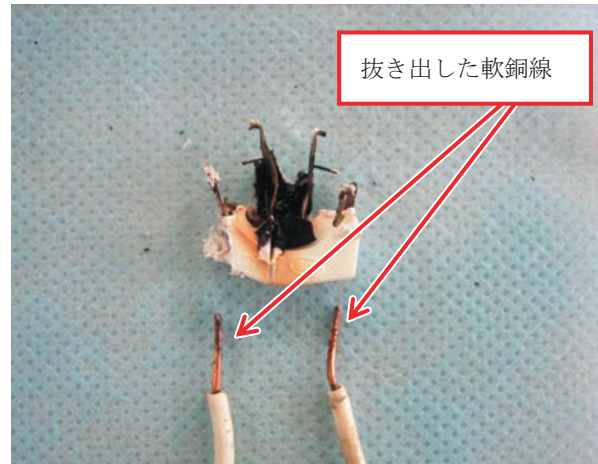
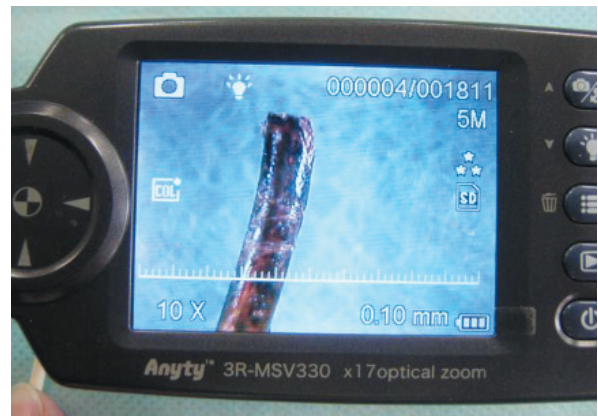
(2) 蛍光灯安定器からソケットに接続されている電気配線を見分すると、被覆に焼けは認められず、内部の軟銅線をデジタル顕微鏡で見分するも電氣的溶痕は確認できない。(写真13、14参照)

写真13 分解したソケット

写真14 デジタル顕微鏡で軟銅線を撮影

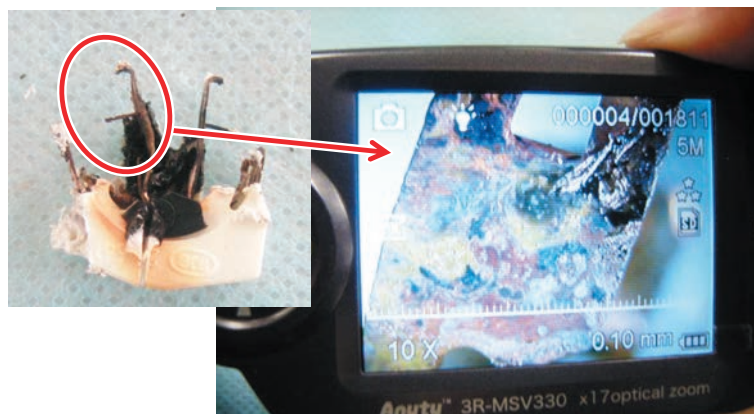
写真15 デジタル顕微鏡で受け板を撮影

- (3) 口金ピンと接する金属製の受け板をデジタル顕微鏡で見分すると、腐食による緑青の付着はなく、また亜酸化銅増殖による酸化物の付着は認められないものの、金属皮膜表面での熱変色が確認できる。(写真15参照)
- (4) 両端に設置されている蛍光灯ソケットの外観について改めて比較見分すると、焼けているソケットには75ワットの表示があり、一方の焼けていないソケットには120ワットの表示が記されている。この表示はソケットの定格電力の表示であり、同一の照明器具に異なる性能の部品が使用されていることが分かる。(写真16、17参照)

これまでの鑑識状況より、焼けたソケットの口金ピンと接している金属製の受け板に金属皮膜表面での熱変色が確認できることから、何らかの電気的な異常があったと考えられる。また、両端ソケットの定格電力に違いがあるため、焼けが認められるソケットに安定器から定格以上の電力が供給され、蛍光灯を使用時は常に異常な発熱が発生していたと考えられる。

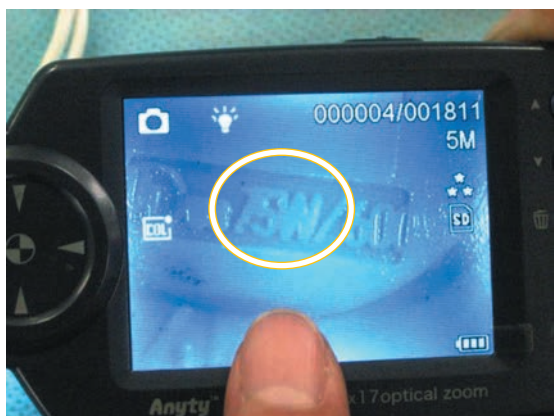
写真16 焼けているソケット

これらと製造メーカーの見解を総合的に考察すると、性能の異なるソケットを使用したことで、定格電力の低い方のソケットに電氣的負荷が生じ発熱出火したと考える。

製造メーカーは今回の火災について、当局の鑑識結果と同様の見解を示し、在庫する製品の全てを処分し、販売済みの製品については部品を全て交換している。

また、今後は国内で製造した部品と外国で製造した部品を同時に使用した時の安全性を適切に試験し、製造していくこととしている。

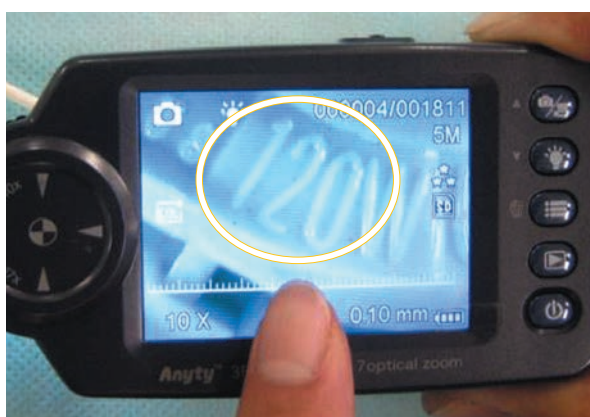
写真17 焼けの無いソケット
