□熊本地震による建築物被害と今後の課題

国立研究開発法人 建築研究所 研究専門役 向 井 昭 義

2. 平成28年（2016年）熊本地震における建築物等の被害

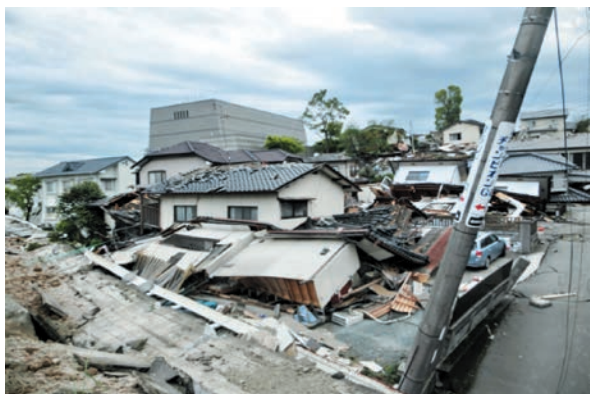
(a) 複数の家屋倒壊

敷地地盤の変状を伴う地域では極めて多くの家屋が倒壊に至っていた。

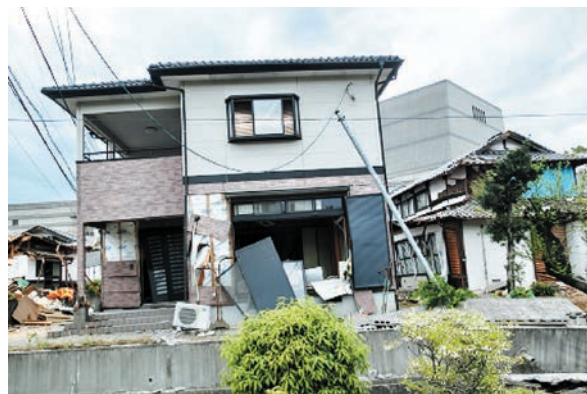
(b) 最近の建築と思われる住宅で被害が大きい例

- ・ 比較的最近の建築と思われる木造建築物において、同様の地震動を受けたにもかかわらず被害の大小の差が生じていた。

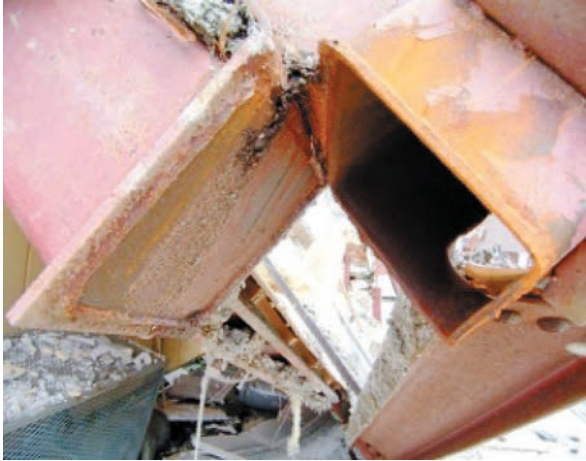
(a) 柱梁接合部の溶接部の破断

- ・特徴 ① 建設年が1980年以前と推定されるもの又は古いタイプの部材を用いたもの
- ・特徴 ② 隣の倒壊した建築物による力の作用、宅地擁壁部分の壊等の当該建築物以外の周辺状況による何らかの影響があったと推定されるもの
- ・特徴 ③ 溶接部等で破断が生じていたもの

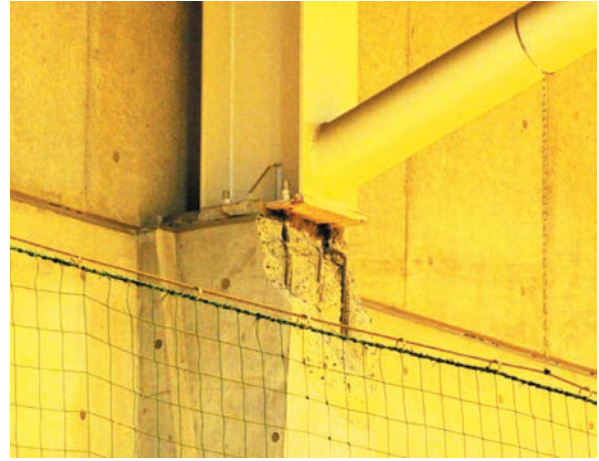
(b) 体育館鉄骨支承部のコンクリートの破壊

ひび割れが見られた。これらの被害は、2011年東北地方太平洋沖地震でも見られたものである。

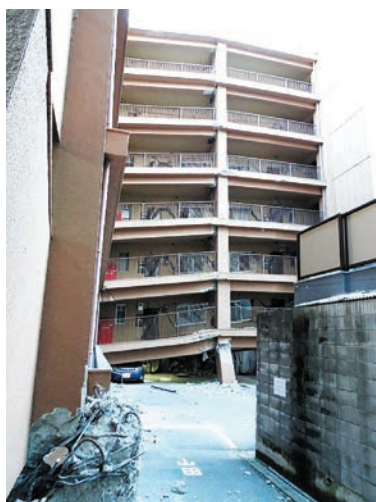
(a) 層崩壊した共同住宅

- ・被害分類Ⅰ：振動が主たる原因と考えられる層崩壊または局部崩壊が見られるもの(7棟)
- ・被害分類Ⅱ：被害分類Ⅰ以外で、振動が主たる原因と考えられる構造部材の損傷が見られるもの(6棟)
- ・被害分類Ⅲ：被害分類Ⅰ及びⅡ以外で、振動が主たる原因と考えられる非構造部材の破壊が見られるもの(7棟)
- ・被害分類Ⅳ：地盤変状が主たる原因と考えられる被害が見られるもの(4

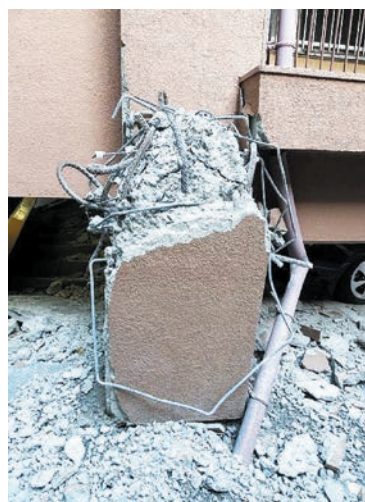
(b) 1階柱の損傷

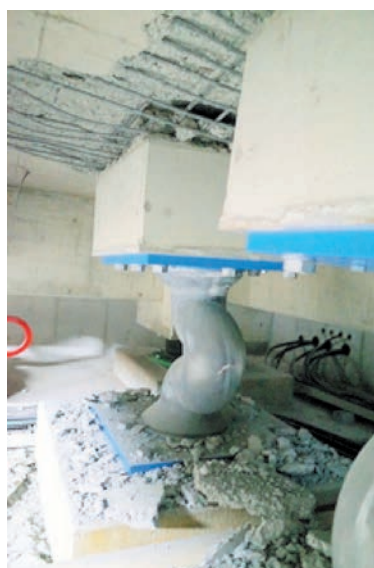
(a) 鉛ダンパー取付け基部の被害
(床スラブの破損)

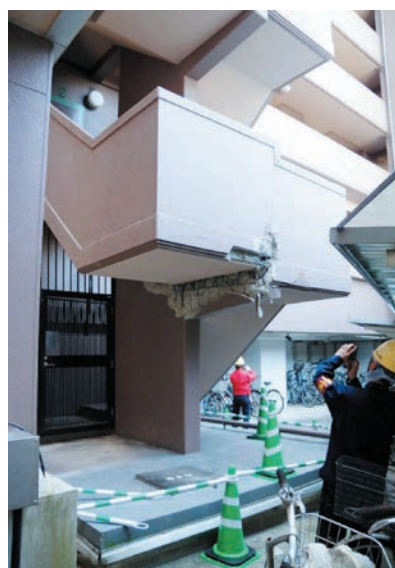
(b) 外付け階段の被害

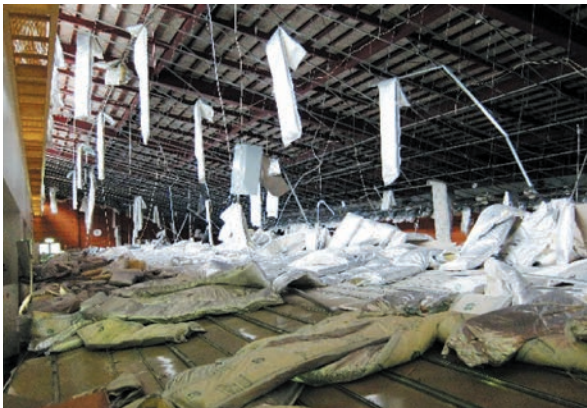
3棟の建築物の内部調査で吊り天井、内壁等の様々な内装材、中には外装材について、被害が出ているのを確認した。これらの被害によって被災箇所について使用禁止の措置をとっていた建築物があつた。

(a) 吊り天井脱落

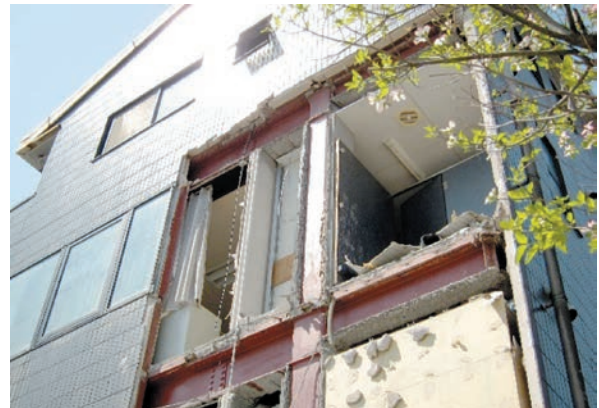
その他外観調査で乾式工法あるいは湿式工法による外装材、外壁タイル、大判ガラス、窓サッシ、吊り天井等において、過去の地震と同様の被害が生じており、こうした被害は比較的新しいと思われる建築物においても確認された。

(b) 乾式工法による外壁材の脱落

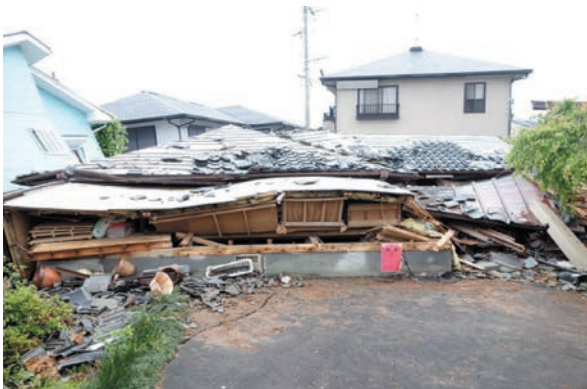
- ・宮園地区の県道28号の北側では、地形の関係上、盛土擁壁で宅地を造成している物件が多いが、県道28号に近づくにつれて、建物被害および盛土擁壁の被害が大きくなる傾向がある。
- ・安永地区、宮園地区共に、県道28号の南側では北側よりも建築物の被害が数多く見られる。
- ・県道28号の南側で見られた大破・倒壊の建築物において、地盤変状と基礎の損傷が共に認められる事例、及び地盤変状が認められるものの基礎の損傷が小さい事例が見られた。

(a) 地盤変状、基礎損傷が見られる

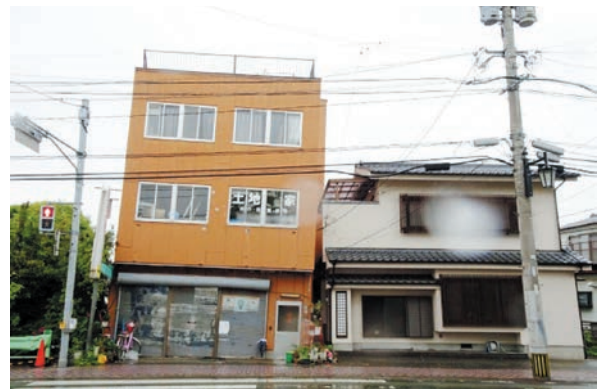
(b) 地盤の液状化により沈下、傾斜が見られる

- ・液状化被害は南区で広く見られるが、液状化による地盤沈下量には地域差が見られた。
- ・現時点で液状化による地盤沈下の大小の原因は不明。
- ・液状化により倒壊・崩壊に至った事例は確認されなかった。
