## □平成28年熊本地震による地盤、土砂災害 と創造的復旧・復興に向けて

(公社)地盤工学会

平成28年熊本地震地盤災害調査団

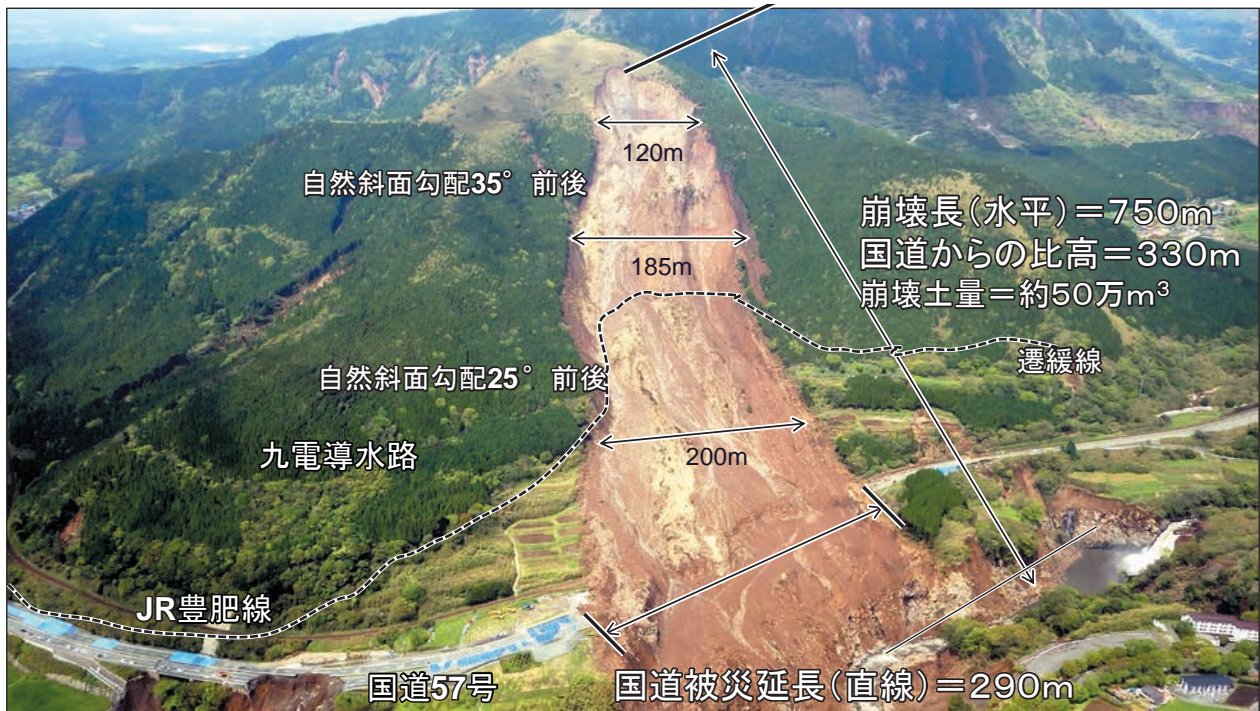
写真-1に示すように阿蘇大橋地区で発生した深層崩壊の規模は、崩壊長:約700m、崩壊幅:約200m、崩壊土砂量:50万 $m^3$ 、最大崩壊深約20mと推定されています。地層構成としては表層が火山灰質粘性土(黒ぼく、赤ぼく)で岩盤は先阿蘇火山岩類に属する安山岩と火砕岩が互層をなしています。崩壊斜面上端部は35°前後の急勾配で斜面下部は崖錐堆積物が堆積する15°程度の緩勾配で畑として利用されていました。崩壊前との地形の比較から上部の尾根筋に形成されていた多亀裂

写真-1 阿蘇大橋を飲み込んだ斜面崩壊の全貌

性の安山岩からなる風化帯が強震動によってボトルネック的な崩壊を発生させたと推察されています。この斜面崩壊によって、国道57号、JR豊肥線、九州電力導水路が寸断され、また阿蘇大橋が落橋するなど、この地区での斜面崩壊は基幹となる社会インフラに大きなダメージを与えています。こうした中、熊本の創造的復旧に資する早急な対策が求められますが、滑落崖周辺部には今回の地震で形成された開口亀裂や段差が多数あり、不安定化した状態に今もあるのが現状です。このため、安全性を十分に確保した上での一日でも早い対応が必要となります。現在、応急復旧対策として、この不安定土砂を取り除く作業がわが国の最先端の技術を導入した遠隔操作による無人化施工によって鋭意行われており、安全性が十分に確保できた段階で有人での対策が施される計画となっています。

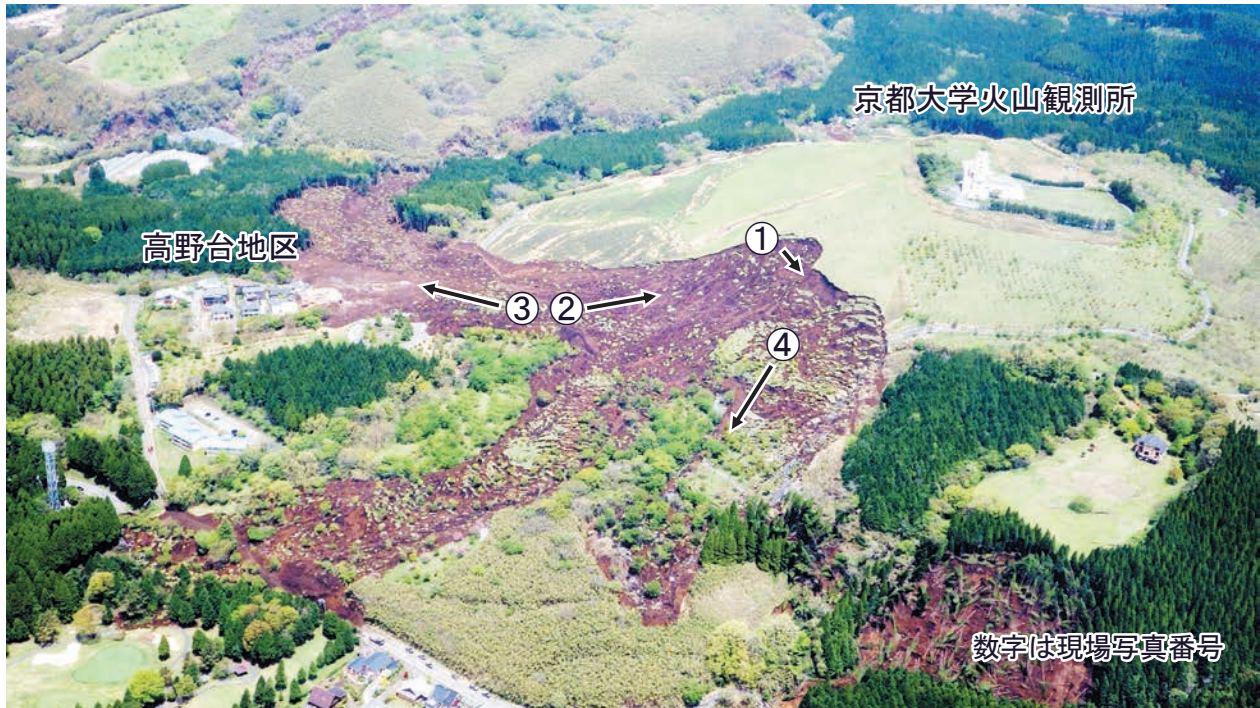
写真-2に示す高野台地区で発生した地すべり性崩壊は、斜面勾配が15°前後と降雨による土砂災害警戒区域の指定には該当しない地域で発生しています。崩壊土砂は写真中に示すように3方向に

ブロック状化して原形をある程度維持しながら移動・堆積しています。表層は火山灰質粘性土が厚く堆積しており、深さ7～8mのところ約10-20cmの厚さで草千里ヶ浜軽石層と呼ばれる粘土化した火山灰質層が分布していることが調べられています。地震力による滑動力が大きかったことに加え、高含水比のこの層が地震動により繰返しせん断力を受けることで、層内部で間隙水圧が過剰に上昇し、結果として、層全体での抵抗力を低下させたことが、すべりを引き起こした大きな要因のひとつとして考えられています。似たような地質層序でのすべりは、例えば、東北地方太平洋沖地震の際に福島県白河市葉ノ木平でも発生しています。効果的な対策に資するためには、過去の調査結果も踏まえ、なぜこのような緩斜面ですべりが発生したのか、今後の地盤工学的な更なる分析が待たれます。

写真-2 高野台地区の緩斜面での地すべり性すべり

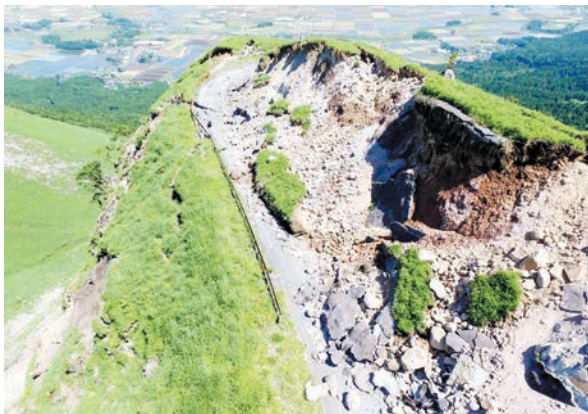
写真-3(a) 阿蘇外輪のラピュタへの道における斜面崩壊  
(先阿蘇の亀裂を多く含む溶岩類の崩壊が卓越)

の事前の備えが必要であり(写真-3参照)、崩壊形態と堆積環境を十分に調査・分析した上で、複合災害のことを念頭におき、地域性を適切に反映した耐震性と耐降雨性に留意した対策工の検討が早急に求められるところです。

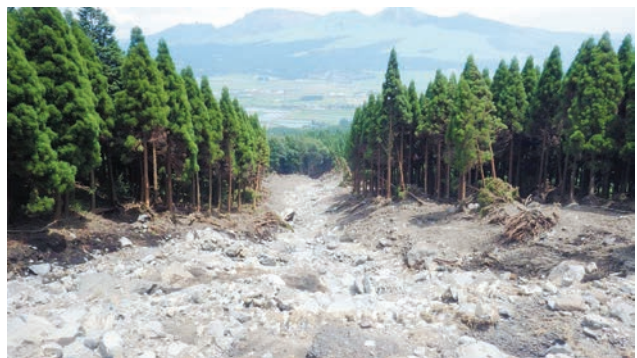
写真-3(b) 左の写真で崩壊した土砂が豪雨によって  
土石流化した状況(複合災害)

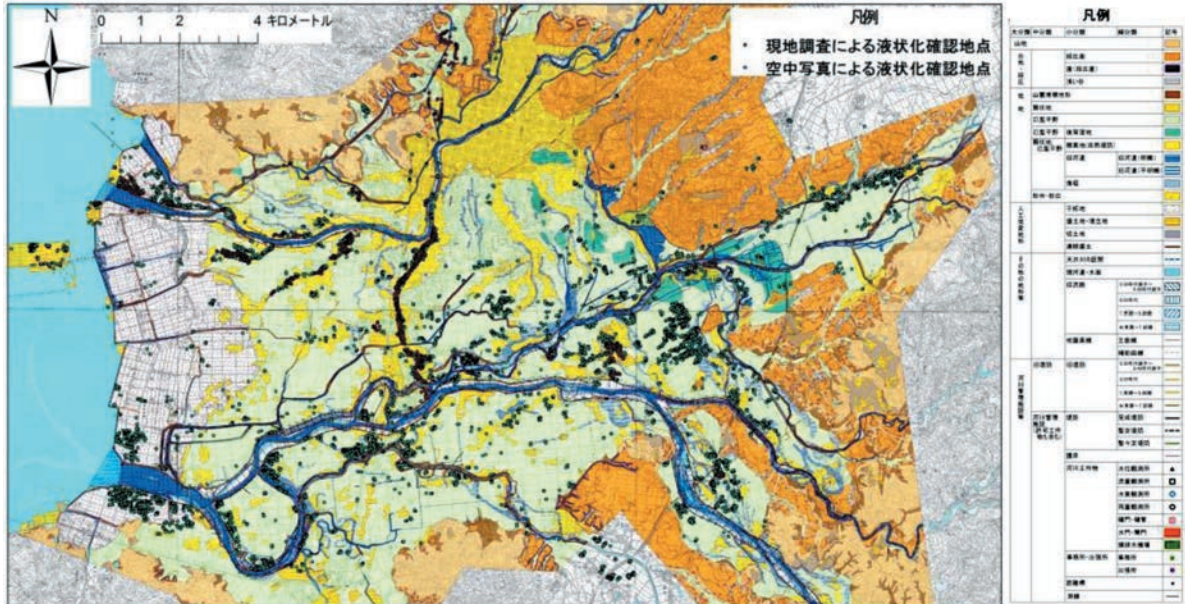
被害として、熊本県内11市町村で液状化が確認され、とりわけ、熊本平野においては広範囲で液状化が生じています。図-1は、熊本平野における液状化地点を図上に示したものです<sup>1)</sup>。5年前の東北地方太平洋沖地震で生じた面的な広がりをもつ埋立て地盤における液状化だけでなく、今回の液状化現象は、図中に示すように旧河道部や自然堤防部の一部で液状化の帯として限定的に現れたことが特徴として挙げられています。これには、液

# 白川沿岸に表れた液状化の帯

図-1 熊本平野における液状化地点

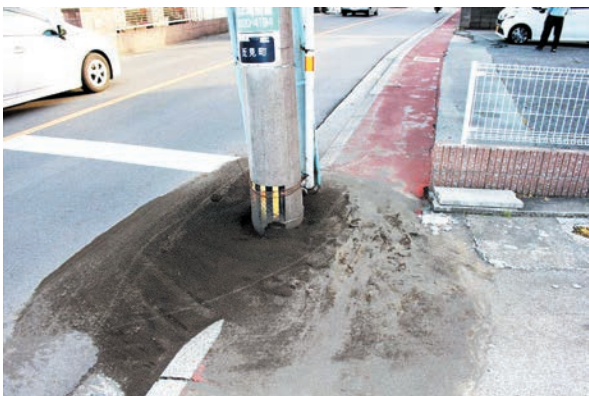
状化が懸念される層（砂層）の堆積状態が大きく影響していると考えられています。また、噴砂を確認したところ、その多くが火山性由来の土質と思われる火山灰質砂であり（写真-4参照）、この影響が液状化被害を甚大化した可能性も指摘されています。

写真-4 近見での液状化現象（電柱が沈んでいる）

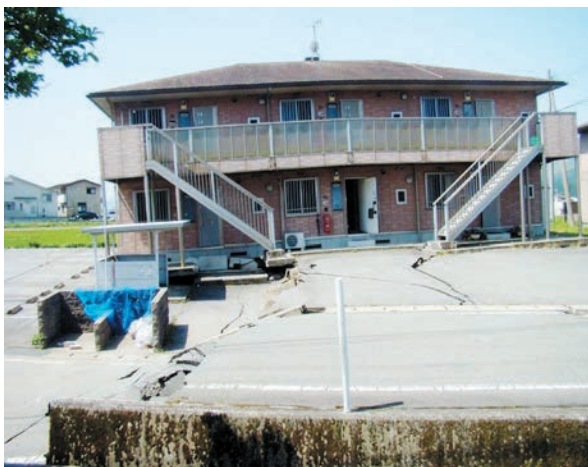
宅地地盤の被害とスクリーニングの薦め：震度7を2回経験することになった益城町では家屋の倒壊被害が顕著に表れている一方で、液状化や擁壁の倒壊による宅地地盤の被害（写真-5のような陥没、不等沈下、地割れなど）も多く生じています。7月23日の熊本県の被災宅地応急危険度判定によると、5000件ほどの宅地地盤について、何らかの対策が必要であるとの判断が示されています。

写真-5 内牧地区の陥没（段差は約1m）  
アパートが向かって左側へ傾いている

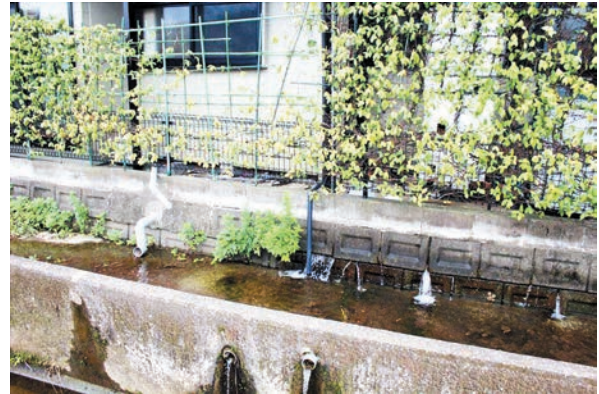
写真-6 益城町で擁壁から溢れ出す地下水

加えて、被圧地下水を利用している地域では、地震によるパイプの破損により常時水が湧き出す状況となり、これが不圧地下水へ流入するとともに周囲の地下水位を押し上げている状況にあります（写真-6参照）。このパイプの破損が前震で起こり、地下水浸入により脆弱化した宅地が本震でさらなる被害をもたらしたとの指摘がなされています。一般に、戸建ての宅地地盤では、このように、耐震性の低い、あるいは、脆弱な宅地が存在することを考えれば、地域性を反映した宅地耐震性の評価と簡易な保守・補強技術の開発を急がなければなりません。
