□熊本地震後に発生した火災事例調査報告

神戸大学都市安全研究センター教授 北後明彦

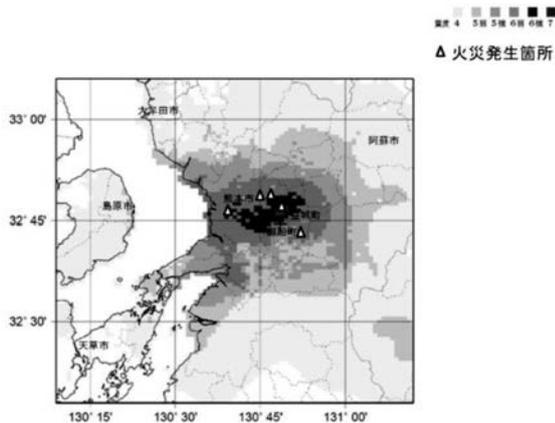
これらの火災の発生箇所を、気象庁の推定震度図に示したものが図1、図2である。1ヶ所の推定震度5強以外は推定震度6弱以上で発生している。

図1 前震後の火災発生箇所（5件）
（気象庁推計震度分布図³⁾に示す）

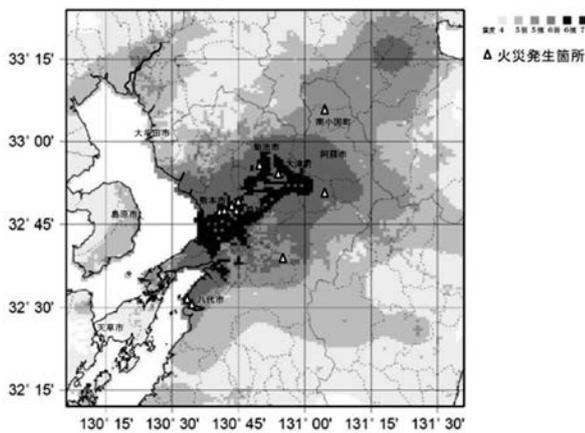
図2 本震後の火災発生箇所（12件）
（気象庁推計震度分布図³⁾に示す）

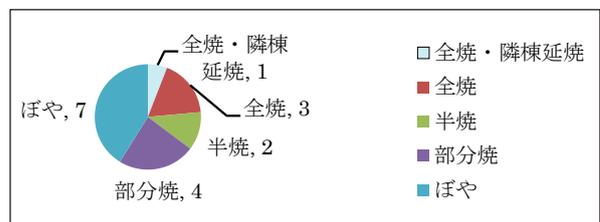
調査した17件の焼損程度は、図4に示すとおりである。隣接する敷地の建物まで延焼した事例は1件であり、市街地火災とはなっていない。17件中、6件の火災発生箇所はDID（人口集中地区）外にあり延焼の危険性が低く、実際にも隣棟延焼は見られなかったが、11件の火災発生箇所はDID内（熊本市、八代市、益城町）にあり、一定の延焼危険性がある環境であった。DID内で出火した11件の6件は部分焼以上となったが、隣棟延焼まで拡大した火災は上記の1件にとどまっている。

図4 焼損程度別火災発生件数（3日間、合計17件）

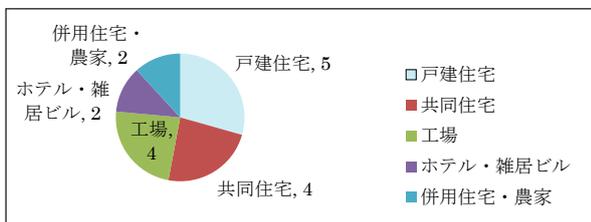
17件の火災事例はすべて建物内からの出火であった。そのうち2件は、炭焼きの小屋（農家）やボイラーを設置している半屋外の建屋（工場）であった。火災が発生した建物の用途は、図5に示す。これらのうち、DID内の11件は、共同住宅4件、戸建住宅4件、ホテル・雑居ビル2件、工場1件であり、DID外の6件は、工場3件、併用住宅・農家2件、戸建住宅1件であった。都市的な地域では住宅系が多く、周辺部では産業系の用途からの出火が多かったことがわかる。

図5 建物用途別火災発生件数（3日間、合計17件）

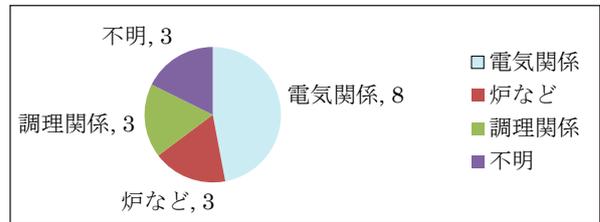
図6 出火状況別火災発生件数（3日間、合計17件）

出火状況として最も多いのは、電気関係の8件であり約半数をしめている。このうち、修理後のキュービクルから出火1件（工場、ぼや）、復電時に熱帯魚のヒーターから出火1件（戸建住宅、部分焼）、非常電源の起動後の発電機から出火1件（ホテル、部分焼）、補助電源の起動後に漏電により出火1件（工場、半焼）の計4件については、通電火災と考えられる1件の他、復旧措置や非常電源などが関係している。その他、コンセントから火花1件（共同住宅）、蛍光灯への室内配線から出火1件（戸建住宅）は、ぼやにとどまっている。残りの2件（全焼・戸建住宅1件、部分焼・共同住宅1件）は、他の火災原因が考えにくく、出火箇所から電気屋内配線からの出火と考えられている。これらの2件については、火災現場周辺での停電状況と、出火時刻の関係で通電火災となっていたかどうか、今後、確認が必要である。

炉等からの出火は、地震による影響は明確であり、炭焼き機（窯）の倒壊で出火1件（農家の納屋等に延焼、全焼）、電気保持炉から高温アルミの揺れ出しで出火1件（鑄造工場、部分焼）、ハイブリッドボイラーから燃焼中の灰の揺れ出しで出火1件（木材工場、ぼや）の合計3件である。

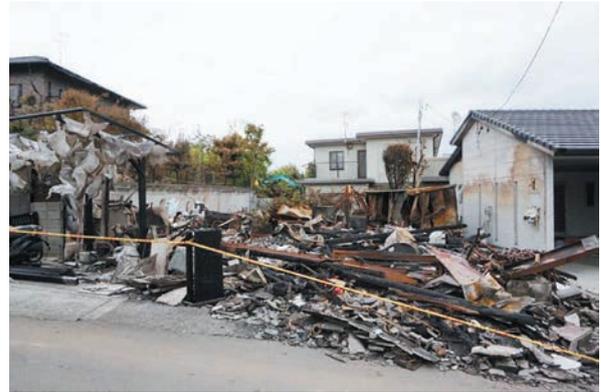
4月14日の前震後、戸建住宅の2階の部屋の電気配線から出火し、全焼した（DID地区内、当地では震度7）。

地震発生からしばらくして、近年オール電化した住宅の2階の部屋から出火した。他の出火源が考えられないため電気配線から出火したと考えられる。

写真1 隣棟への延焼が阻止された戸建住宅火災跡（益城町安永、2016年4月18日、柴田祐氏撮影・提供）

2台出場したが、すぐに1台は他の事案のために転戦している。途中の経路障害で消防車の到着に支障があった。

消防隊が現場到着時、「水が出ない」と消防隊員は言っていた。その後しばらくしてから消火用の水は、火災現場から約50mの位置にある防火水槽から確保し、消火活動を展開し、隣棟への延焼は阻止している。

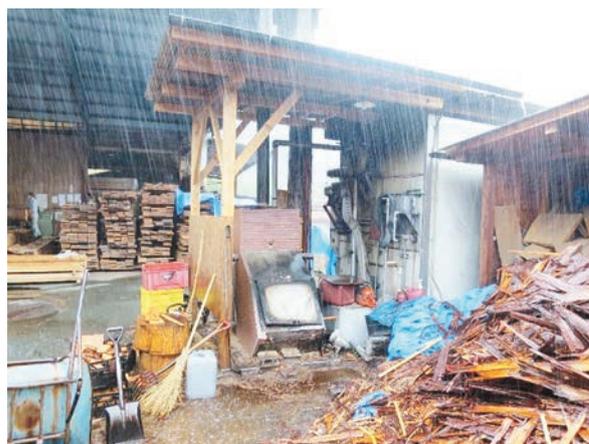
4月14日の前震（DID 地区外、当地では震度5弱）の後、製材所内の主な建物に隣接した壁のない建屋内に設置した木材乾燥用のボイラー（燃料は、木材の端材と灯油のハイブリッド）を止めた。しかしボイラー内の火は、出火時まで残っていたと推測される。

4月16日1時25分の本震（当地では震度5強）で、ボイラーが15～30cm程度ずれ動いた。本震やその後の余震（当地で最大のものは3時55分、震度5弱）でボイラーが揺らされて、ボイラーの焚口から、残り火を含んだ灰が飛び出た。飛び出た灰の熱により、ボイラーの近くに置いていた木っ端入れのプラスチックコンテナが融けて燃え上がったと推測される。火炎は、ボイラーを覆っている建屋の天井まで達し、片側2本の柱が燃え

写真2 燃烧中の灰が飛び出したボイラー（建屋修理済）
（南小国町赤馬場、2016年8月26日、筆者撮影）

上がった。

6時15分頃、この製材所に隣接する地区の集会所に避難していた住民が、製材所から黒煙が上がっていることに気づいて、すぐに消防団に連絡した。近くにいた消防団OBが消火栓の開栓準備を直ちに行い、消防団員3人がホースを消火栓につないで、3分後には放水開始し、6時25分～30分頃には火が消えた。この地区の消防団員は、地震の警戒態勢で詰め所に集まっていたので、放水の5分後には消防団の消防車3台が現場に到着した。放水の10分後には、隣町にある広域消防本部の分署から消防車1台が現場に到着しているが、その時はすでに放水の必要はなく放水していない。消防本部が火災を覚知したのは6時21分であった。
