川崎区日進町簡易宿泊所火災原因調査結果について

川崎市消防局

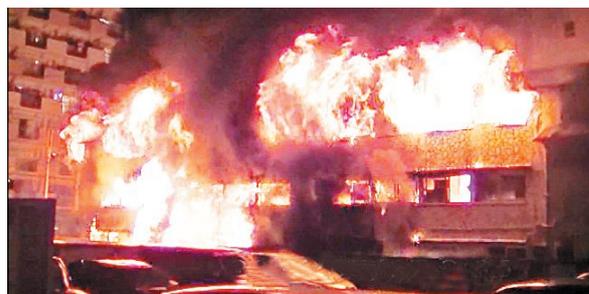
写真1 消防隊現場到着時の状況
(近隣住民撮影映像より抜粋)

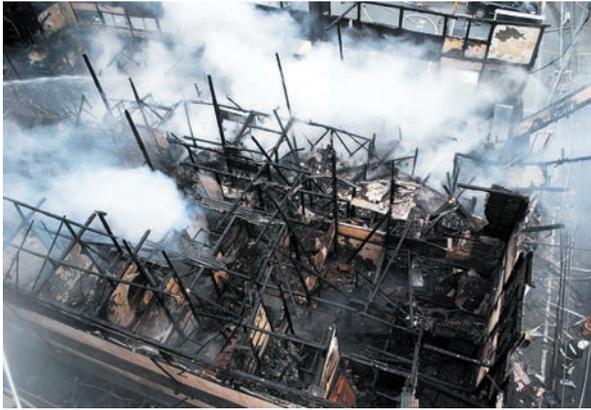
写真2 建物の焼損状況（高所から）

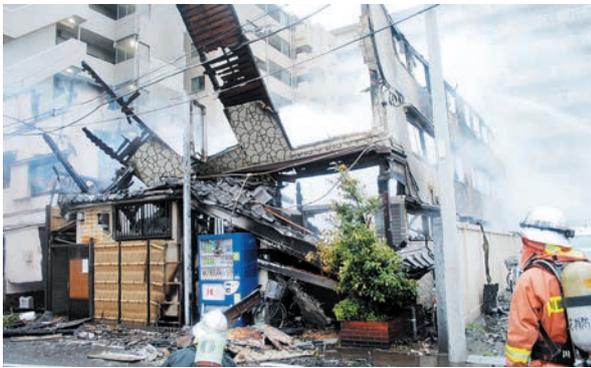
写真3 建物の焼損状況（東側路上から）

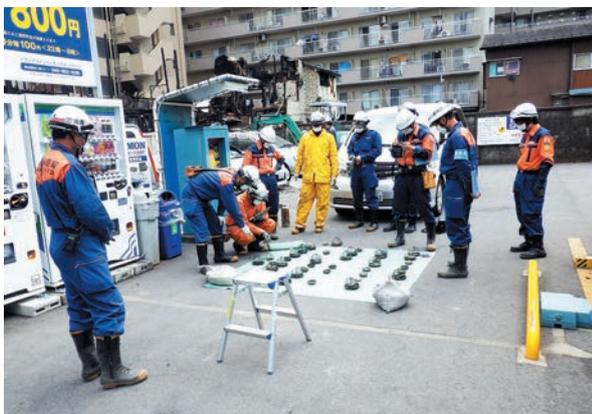
その結果、現行法令に基づき、火元簡易宿泊所に設置が義務付けられている消防用設備等について、全ての種類が設置されていたことを、現場での実況見分において確認した。

写真12 消防用設備等の発掘（感知器）

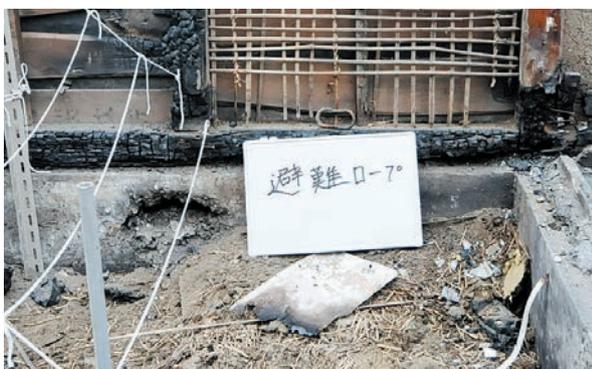
写真13 避難ロープ（カラビナ）の発掘

各宿泊客に避難の方法等を聴取した結果、本火災において避難器具を使用して避難したものはなかった。実況見分時には、設置位置（2階東側階段脇）の真下において当該設備で唯一

焼け残ったカラビナを認めている。1階ホールから出火し、東側階段を介して急激に延焼拡大したことから、各宿泊客が避難行動を開始しようとした時点で既に、設置位置は火炎に包まれていたため使用することができなかったものと考えられる。

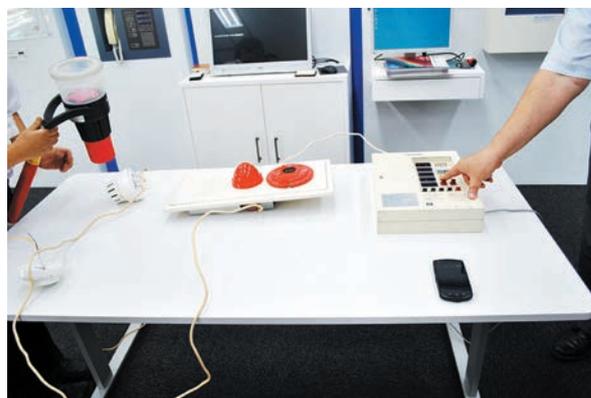
また、これらの情報及び製造業者の協力を得て、建物に設置されていた自動火災報知設備と同型を用いての機能試験などを実施し、本火災の出火時は2時8分頃、自動火災報知設備発報時は2時9分頃と推定するに至った。

写真14 自動火災報知設備機能試験

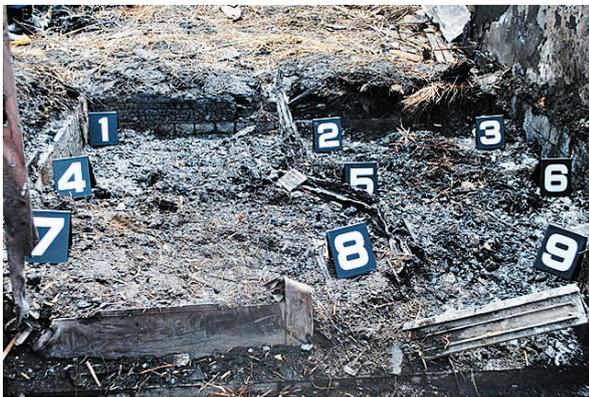
このことから、実況見分初日において、玄関及びホール部分から残渣物を収去する方針を決定し、この箇所から収去した残渣物11点をすぐに持ち帰って溶媒抽出し、ガスクロマトグラフ質量分析計にて複数回にわたる分析及び徹底したデータ精査を実施したところ、ガソリン成分を検出したものである。

写真15 残渣物収去状況 (玄関)

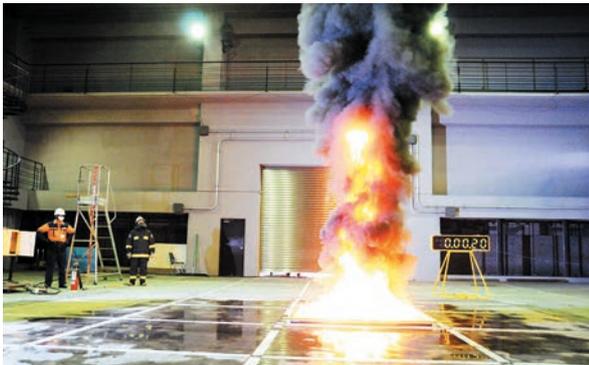
「たばこ」、「電気配線」、「有炎火」、「引火性液体の燃焼」のほか、ホールに唯一存在していた電気製品である「Wi-Fi ルータ」についても型式等を特定し、燃焼状況の観察を行った。2日間にわたる予備実験の結果から「出火から急激に燃焼し、床上から炎が立ち上がる」状況を作るには、可燃物のある場所に引火性液体をまいて火をつけた場合のみ実現することができ、他の火源については、否定するに至った。

写真20 実験の状況（ガソリン燃焼）

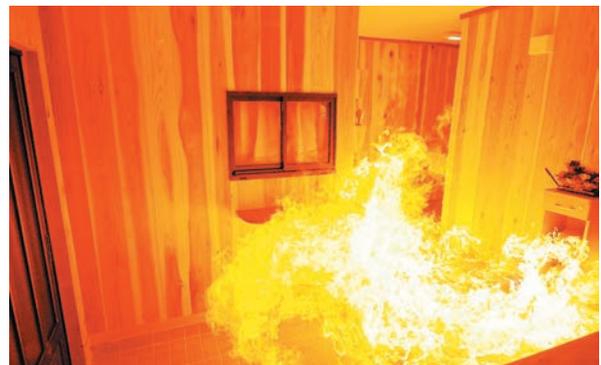
写真23 着火の瞬間

実験の結果、出火から自動火災報知設備発報までは36秒であり、事前に実施していた自動火災報知設備の機能試験（前記7）と同じ時間であった。さらに、出火後すぐにホール全体が炎上する様相

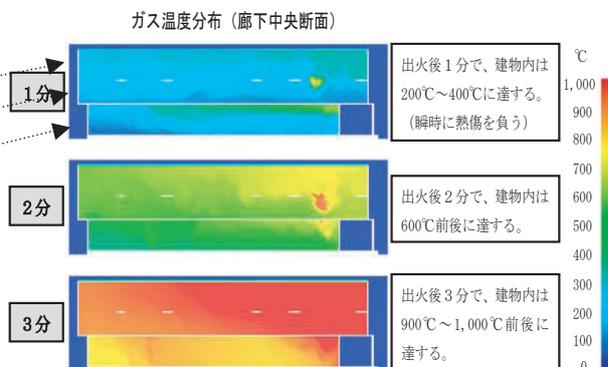
次図のとおり、ホールにおいて引火性液体が燃焼したと仮定し、火災シミュレーションを実施した結果、出火からわずか1分の時点で煙の濃度、建物内温度ともに人間が避難できる数値を超えた「避難限界」に達していることが分かった。これは、出火箇所、火災原因が大きく影響している。

図3 ガス温度分布

その結果の概要が図3「ガス温度分布」及び図4「減光係数分布（煙の濃度）」である。図3、4は簡易宿泊所の断面図となっており、一番下が1層目、順次2層目、3層目となっている。図3で示すとおり出火後1分で建物内は200℃から400℃に達する状況である。図4についても、出火後1分で建物内は濃煙で全く前が見えない数値に達する状況であることを確認した。

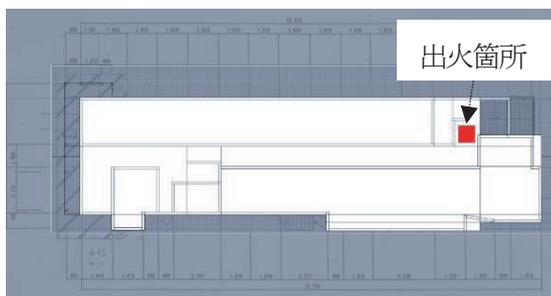
図1、2は火災シミュレーションを実施する建物モデルとしてコンピュータ上に火元簡易宿泊所を再現したものである。図2のとおり、赤く示した箇所が出火箇所と判定したホールで、このホールにおいて引火性液体が燃焼したとい

図2 1階平面図(赤い箇所が出火箇所であるホール)

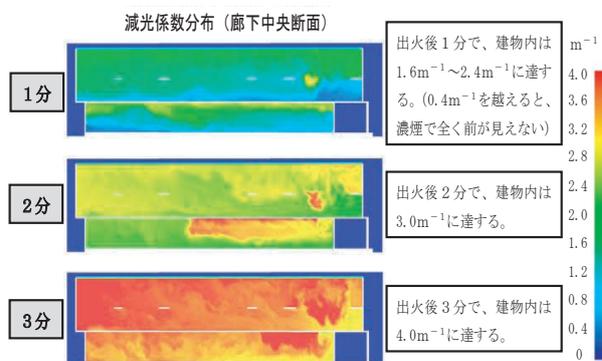
図4 減光係数分布
