ガス給湯器からの出火事例

さいたま市消防局

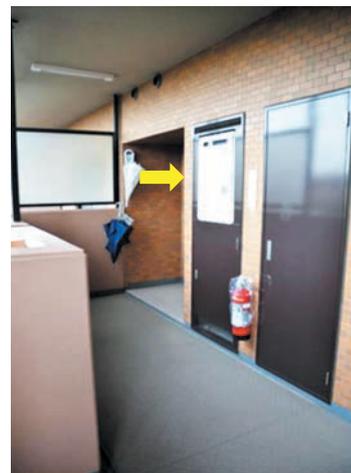
【写真1】出火した給湯器

この火災は耐火造13階建て共同住宅の3階、共用廊下のパイプスペースに設置された給湯器から出火し、この給湯器の制御基板だけが焼損した建物火災である。

発見状況は、所有者が同日の午前11時30分頃、浴槽にお湯をはるため居室内にある給湯器用のリモコンスイッチを押したところ、液晶の表示が全て消え作動しなくなりました。その後、ブレーカーを確認しても異常はなく、故障と思い、当該製品のお客様相談室に電話をし、指示通り、電源プラグを探していると共用廊下のパイプスペースに設置された給湯器の隙間から白煙が出ていたのを目撃している。

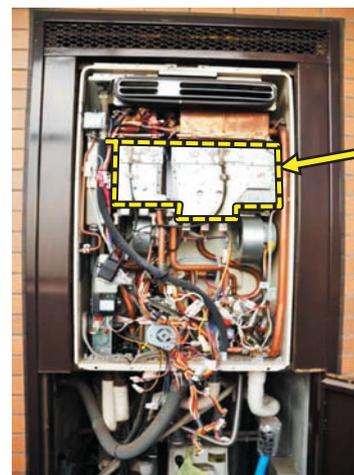
【写真2】給湯器内部の状況

焼損した制御基板

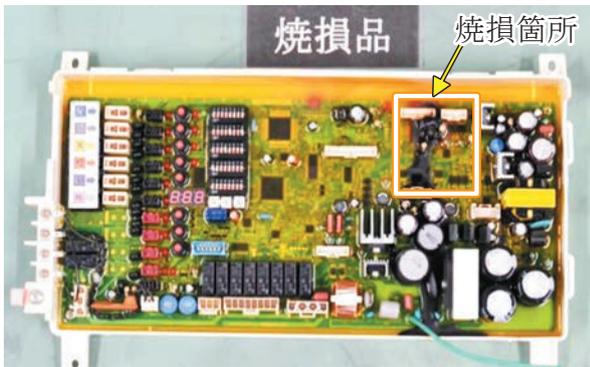
【写真3】焼損した制御基板

取り外すため、修理業者に依頼したところ、焼損した制御基板と焼損していない水量サーボモーター（設定した湯温と水温に対し、出るお湯の量を調整する装置）を交換し、即日、使用可能となったため、水量サーボモーターを交換する理由について説明を求めたところ、「耐用年数を超えている。」とのことであり、制御基板の発煙との因果関係を調べるため、交換した部品を全て収去し、後日、製造業者立会いのもと、鑑識を実施することとした。（写真3、4参照）

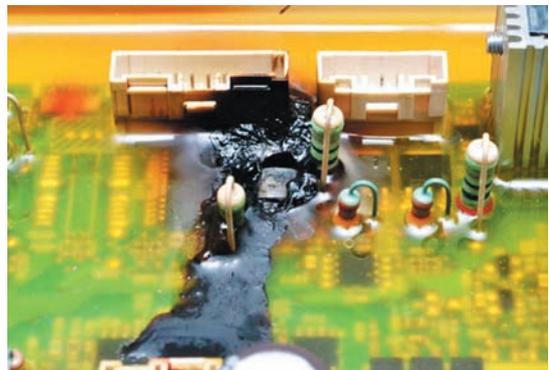
【写真5】焼損品の制御基板

焼損している制御基板の部品面は、ウレタン樹脂で防滴、防塵処理がされているが劣化などは認められない。（写真5、6参照）

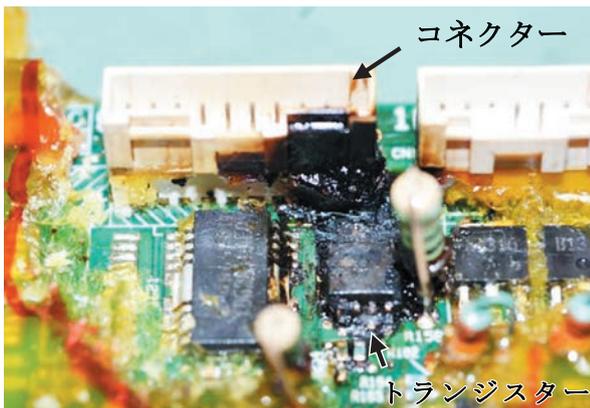
【写真7】制御基板の焼損状況

ウレタン樹脂は制御基板全面に施され、これを除去し確認すると、焼損しているのはトランジスターを組み合わせた半導体IC（以下、「トランジスター」という。）と水量サーボモーターに繋がるコネクタで、周辺の基材には深い炭化があり、この炭化している抵抗値を測定すると3.9Ωを示しグラファイト化が認められる。（写真7、8参照）

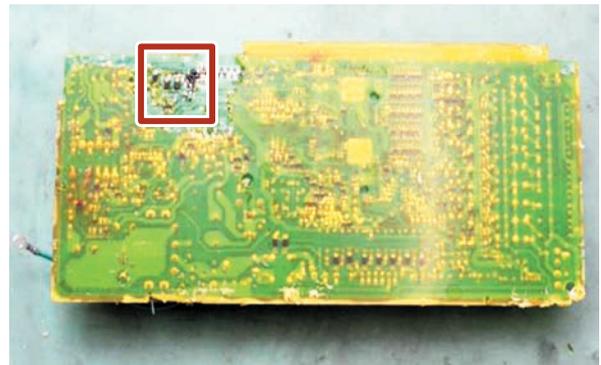
【写真10】基板パターン面の状況

焼損している制御基板のパターン面は、トランジスターの装着部に浅い炭化が認められるが、銅箔の熔融や、電子部品に亀裂等は認められない。（写真10、11参照）

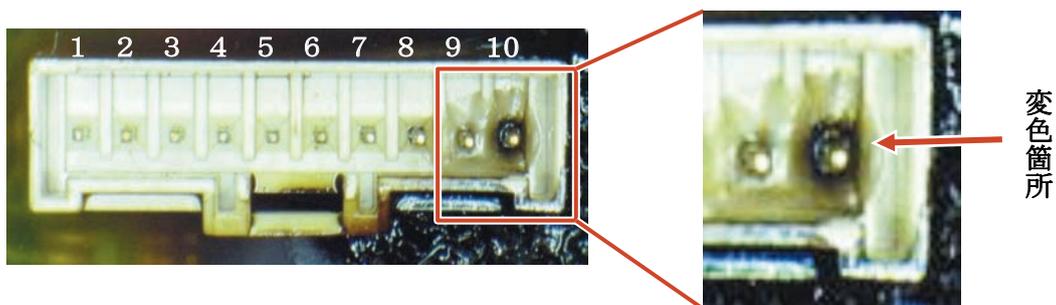
【写真9】コネクタの変色状況

焼損したコネクタはトランジスターに面する外周部が一部焼損し、内部のオス端子は10本で構成され、10番のオス端子に変色が見られるが欠損は認められない。（写真9参照）

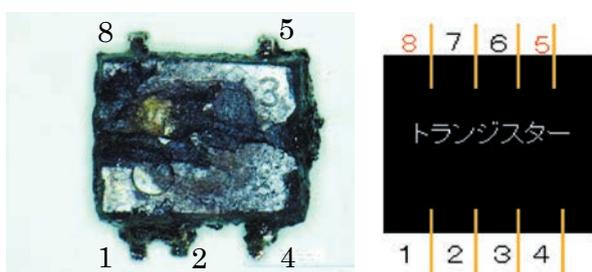
【写真12】 トランジスター

トランジスターの役割は、水量サーボモーターへの電源を制御するものであり、トランジスターはDC12Vが印加され、定格電流は1.2Aとなっている。このトランジスターの端子数は8本で構成され、端子の接続先及び動作については、1番、4番がマイコン信号入力、2番、3番がアース（GND）、5番、8番が水量サーボモーターへの電源供給、6番、7番はDC12Vが印加されている。（写真12及び図1、表1参照）

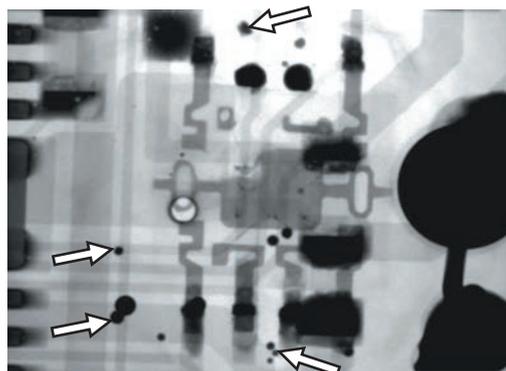
焼損品のトランジスターと同類品について、X線透過装置で透過すると、焼損品は所々に球形の熔融痕が認められ、DC12Vの電圧が印加される6番、7番、水量サーボのモーターにDC12Vの電源を送る出力端子8番の端子は欠損している。（写真13、14参照）

球形の熔融痕をデジタルマイクロスコープで50倍にて観察すると、銅色で光沢のある電気痕である。

【写真13】 焼損品（矢印：電気痕）

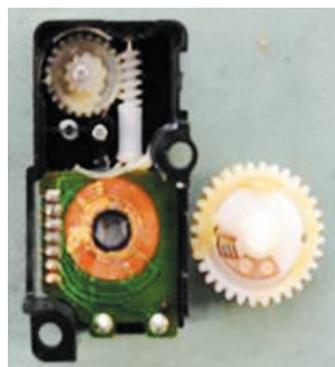
【写真15】 樹脂製ケース内部の状況

次に、適宜に分解し黒色をした樹脂製ケースの内部を見分すると、駆動関係に必要な部品、ケース内に組み込まれたモーターの外観に焼損や破損はなく、異常は認められない。（写真15参照）

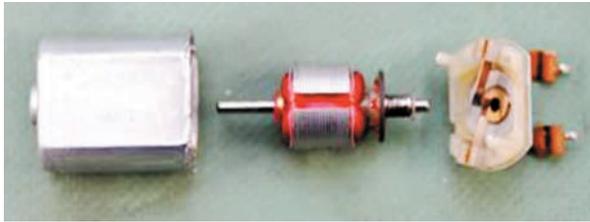
【写真16】 水量サーボモーターの状況

続いて、モーターを展開し外観を見分すると、シャフト、ブラシ、整流子、巻線等、構成部品に焼損や変形は認められない。(写真16参照)

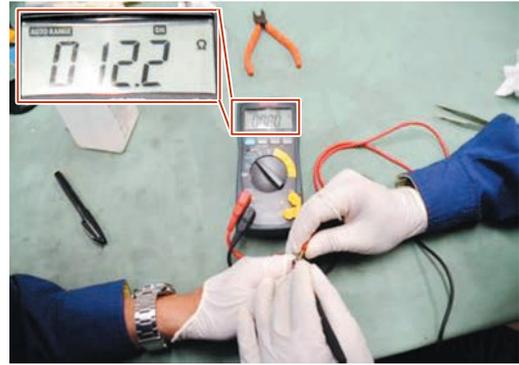
【写真17】 整流子間の抵抗値測定

測定間	測定結果 (Ω)
①-②	8.6
②-③	8.0
③-①	<u>12.2</u>

イ 水量サーボモーターの巻線について
 抵抗値の異常があるモーターの巻線を展開する前に、モーター内の整流子間の抵抗を測定すると、③-①の抵抗値が他と比較して大幅に違うことが認められる。(写真17及び表2参照)

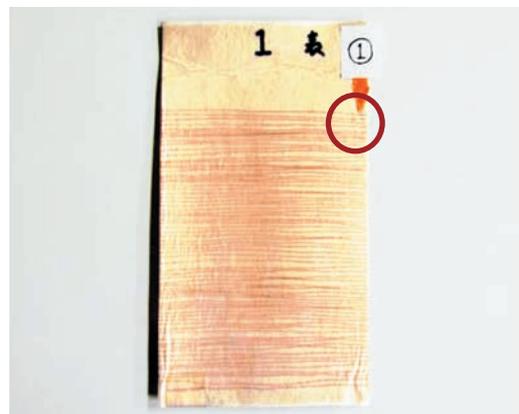
【写真18】 コイルの展開状況

さらに、回転子の3箇所巻かれている巻線を展開し、デジタルマイクロスコプで見分すると、銅線に電気痕が認められる。(写真18、19参照)

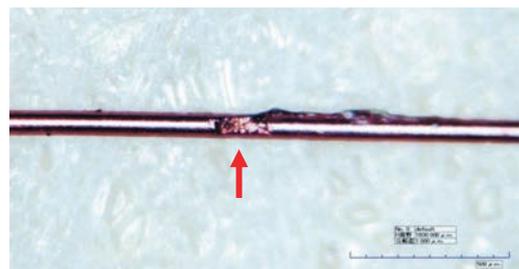
【写真19】 電気痕の状況

- (3) 以上、出火原因は、水量サーボモーターが経年劣化（7年5ヶ月）したことで、同モーターの一次側に組み込まれた定格電流1.2Aのトランジスターに1.8Aが流れ、0.6Aの過電流が流れたため、絶縁破壊し出火したものである。
