ウォーターサーバーから出火、 リコールに発展した事例

大阪市消防局 辻 明 人

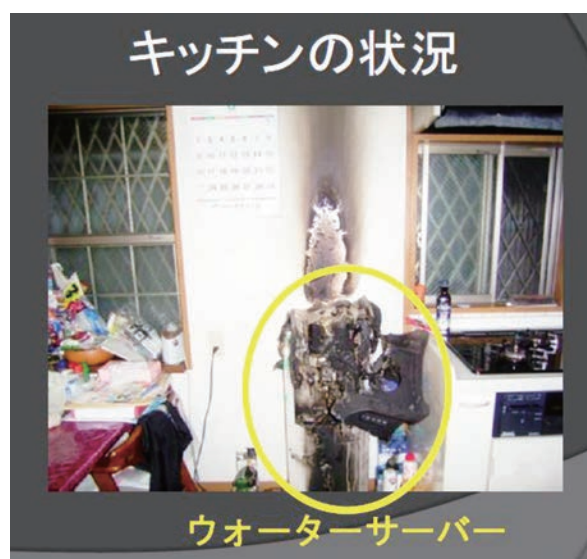
【写真No.1】

本件は3階建住宅の1階台所において、ウォーターサーバー1台及び天井側壁を若干焼損した火災である(写真No.1)。

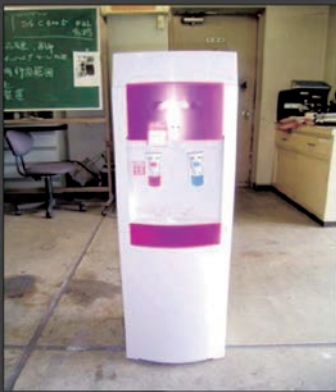
【写真No. 3】

同型正常品のウォーターサーバー

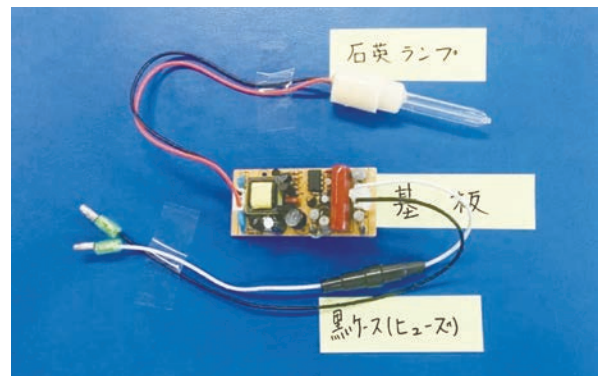
【写真No. 5】

オゾン発生器は、カバー内にされており、基板と石英ランプから構成され、当該ランプからの、紫外線放射によりオゾンが発生させ、水タンク内部へ入る空気を殺菌している。

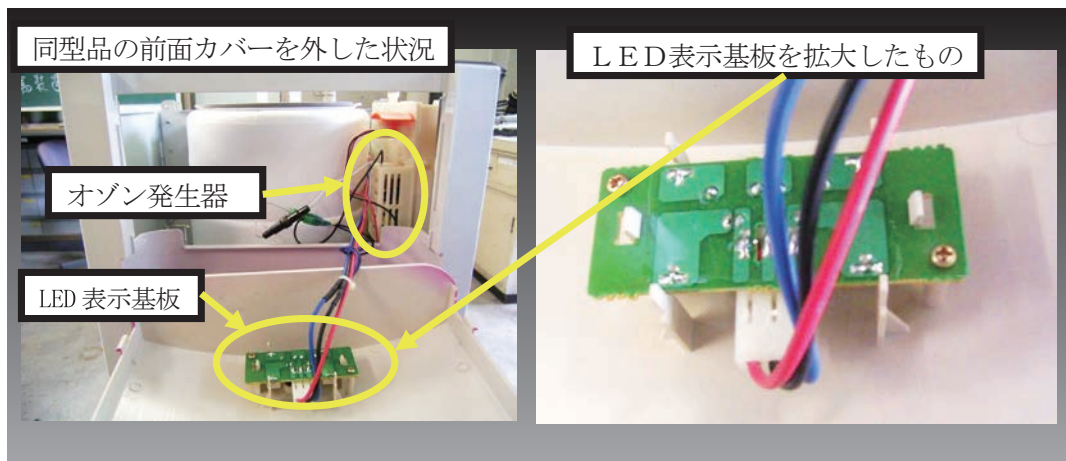
【写真No. 4】

LED表示基板は本体前面パネル裏側に設置され、前面のLEDの発光を制御している。

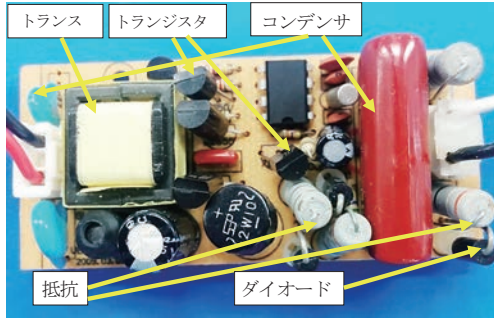
【写真No.6】

オゾン発生器の基板は電源回路であり、構成として入出力配線、トランス、各種コンデンサー、抵抗、ダイオード、トランジスタが組み込まれている（写真No. 6）。

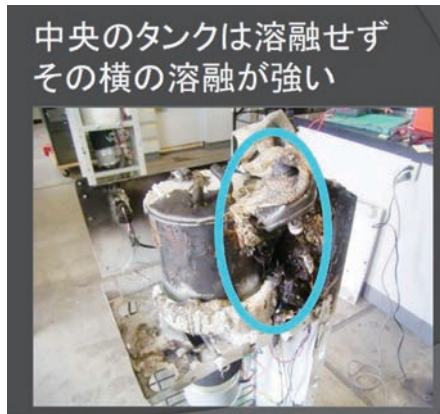
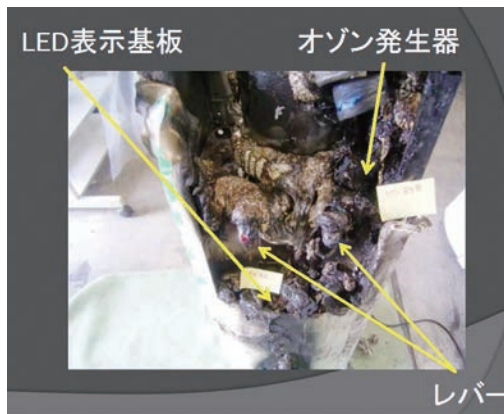
本体の下部構造部は原形を留めており、上部付近の焼損が激しく、水タンクは焼失し見分できない

い。水タンク下部、中央のタンクは溶融せず、その横側の溶融が激しい。さらに上部背面電気部分には焼損が少ないが、上部前面のLED表示基板、前面レバーの焼損により原形が確認できない。またオゾン発生器にあつては回路を収納するカバーが焼損し原形を留めていない。

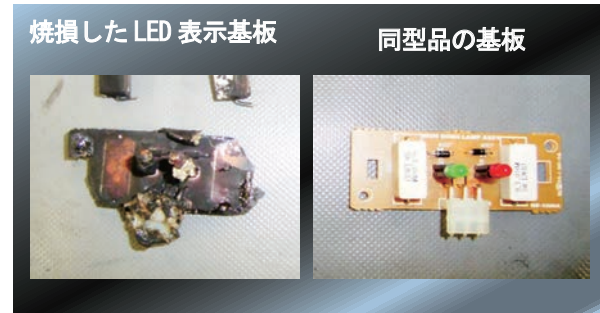
【写真No.9】

LED表示基板は、上部前面に設置され付近の焼損が激しいが基板自体は原形を留めており、見分可能である。

また、X線透視装置で確認するが短絡や銅粒等基板の異常は確認できず、ここから出火した可能性は低い。

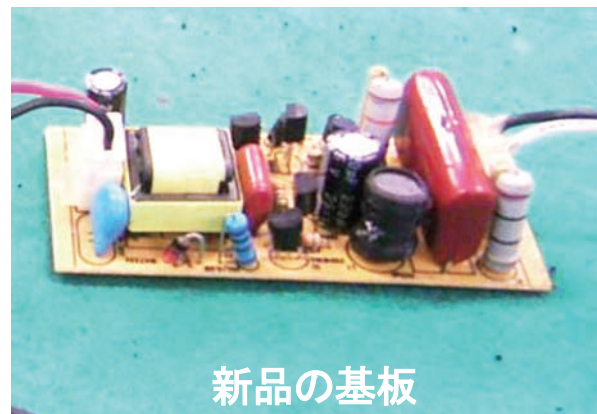
【写真No.10】

オゾン発生器は基板に取り付けられ、本体上部に位置する構造物の中で焼きが一番強い箇所である。特に基板前部の焼きが強く、付近の樹脂が溶

融していることから、ここから出火した可能性が高い。

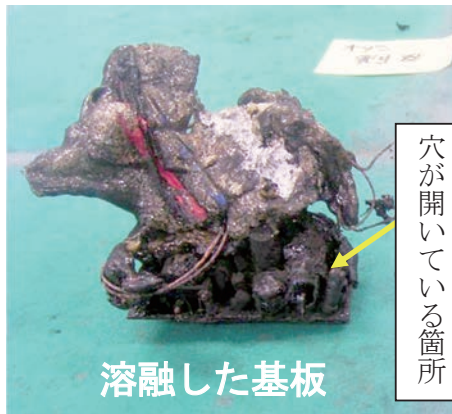
【写真No.11】

新品の基板（写真No.10）と焼損したウォーターサーバー上部から取り出したオゾン発生器の基板（写真No.11）とを比べてみると、焼損した基板上のコンデンサーには穴が確認でき、内部の電極が焼失していることが見分できる。

オゾン発生器を稼働するためには基板上のコンデンサーが必要であり、当該コンデンサーが何らかの原因により絶縁劣化となり異常発熱し内部の電極において熱暴走を起こした結果、発火、周辺

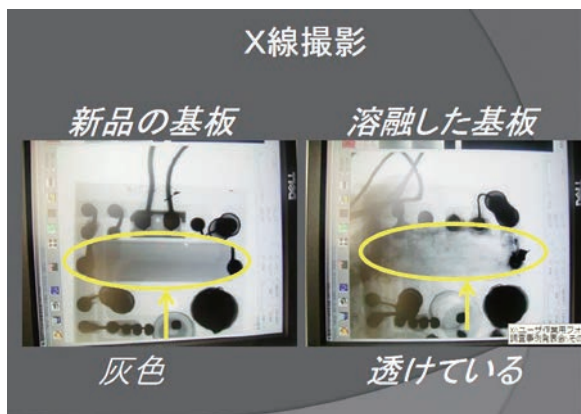
【写真No.12】

オゾン発生器の新品の基板と焼損した基板をX線写真（写真No.12）で確認すると、コンデンサー内部が白く透けていることが見分できる。

X線写真が白く透けている状態で写るということはX線が透過し遮るものがないので空洞であることがわかる。

以上から、本体の下部構造部は原形を留めており上部付近の焼きが強い。その中でもオゾン発生器の基板付近の焼きが強く、X線写真から考察してもコンデンサーから出火した可能性は非常に高

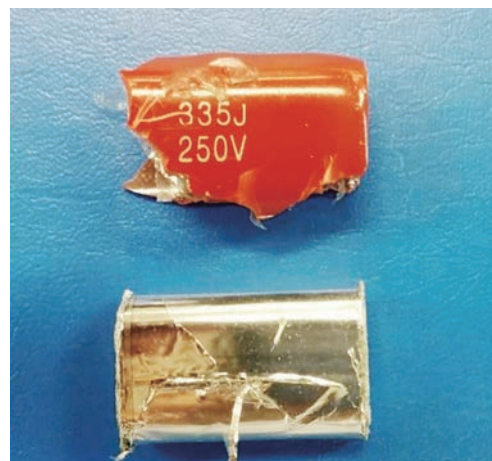
【写真No.14】

今回の基板に取り付けられていたコンデンサーはフィルムコンデンサーといい、内部の電極がバームクーヘン状に巻かれ外部は樹脂に覆われている（写真No.14）。

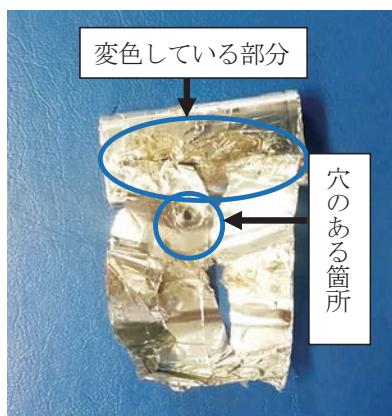
【写真No.15】

実験用コンデンサーの外部樹脂を取り除き、内部の電極を確認するとアルミ製の電極がバームクーヘン様に巻かれている（写真No.14）。さらに上記アルミ製の電極部分を展開すると電極の一部に穴が確認できた（写真No.15）。また、穴の周囲にも熱影響を受け変色しているのが確認できる。

実験では、高負荷による内部電極の破損が確認でき、内部の電極素子からの原因によりコンデンサー内部の絶縁不良から出火する可能性が実証された。

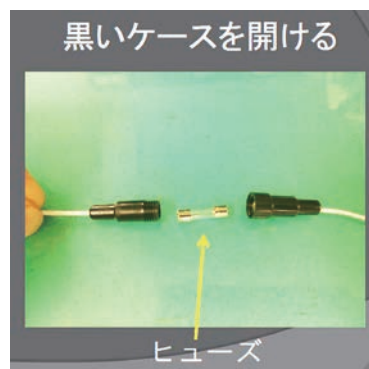
【写真No.16】

上記オゾン発生器にセットされている回路には安全装置としてヒューズが組み込まれている（写真No.5、16）。今回の製品に組み込まれていたヒューズは1Aヒューズであるが、コンデンサー

内の小さなショートは1 A以内で起きることが判明している。つまりコンデンサーが内部短絡してもヒューズが働かなかった可能性が高い。さらに周囲のカバーがスリット状であったことが延焼拡大の要因となった可能性がある。

コンデンサーが組み込まれている基板にはサーバー本体とは別に、基板上のコンデンサー等の不具合による保護機能ため、個別ヒューズが設置（写真No.5、16参照）されていた。しかし当該ヒューズでは保護機能が働かず火災となった。基板上のコンデンサーが内部で微小短絡を起こした場合、通常に作動している状態での電流値とほとんど変化がない。つまり、正常電流と故障時の内部にかかる電流値はほぼ同じ値であり、仮に大きな短絡がコンデンサー内部で発生したとしても1 Aヒューズでは保護できなかったことが実験により判明した。

に着火したことにより今回の火災となった。そのためメーカーはヒューズを1 Aから0.08 Aに変更してこれを交換するとともに、回路を収納するカバーにおいても着火しやすい形状または材質であったため、難燃性の高い材質に変更し再発防止対策を実施した。

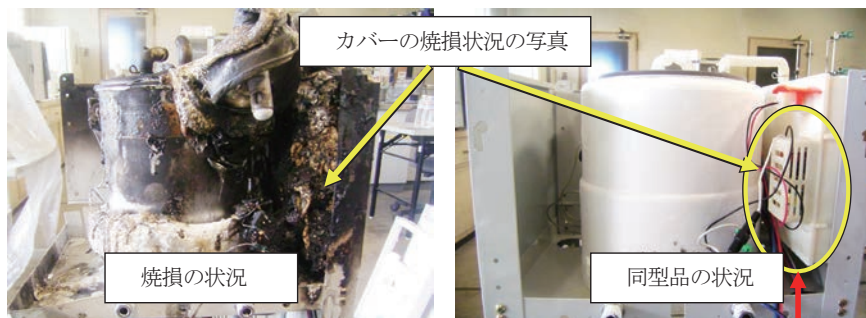
【写真No.17】

コンデンサーから出火し、焼損が進む過程においてカバーが関係している可能性があるためカバーとコンデンサーの焼損について検証する（写真No.17）。

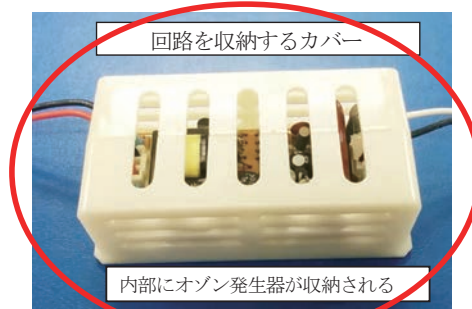
【写真No.19】

カバーは写真No.19のようにオゾン発生器を収納し写真No.18の箇所に取り付けられている。

実験ではカバーに先端温度推定1200℃のガスバーナーの炎を約2.5秒程度当てると容易に着火することが判明した。

コンデンサーから出火した場合、カバーへ容易に着火し焼損が広がる可能性が高いことが考えられる。
