電気カーペットが焼損した事案 における再現燃焼実験等による検証事例

京都市消防局予防部予防課

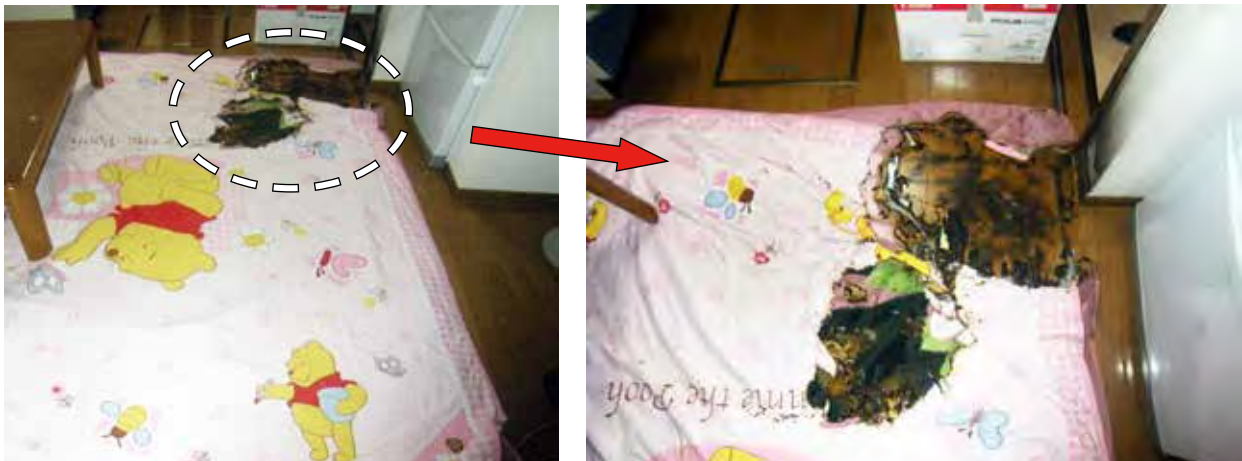
- (1) 覚知日時
平成28年4月（事後聞知）
- (2) 出火日時
平成28年3月（覚知日の約1箇月前）
- (3) 出火場所
京都市内 一般住宅
- (4) 焼損程度
住宅1階居室の床面、壁体及びカーペット等
収容物の各一部を焼失、焼損した。【写真1】
- (5) 初発見者は、外出から帰宅した家人の女性で、建物内に入ったところ1階の居室に敷いていたカーペット等が燃焼しているのを発見、初期消火を実施し鎮火させている。
- (6) 出火時、建物内には2人の子供が在宅していたが、負傷等はなかった。

【写真1】住人の申し述べにより復原した焼損物の状況（左：全景）（右：近接）

(1) 床面に敷いていたカーペット及びアルミシート等は、カーペットの角付近に約50cm×50cmの焼失が認められ、同箇所に接していた壁体ビニールクロスが床面付近において一部焼失し、

- (2) 床面のフローリングは、カーペット等の焼失部分の下方にほぼ同じ大きさの範囲で焼きが認められた。

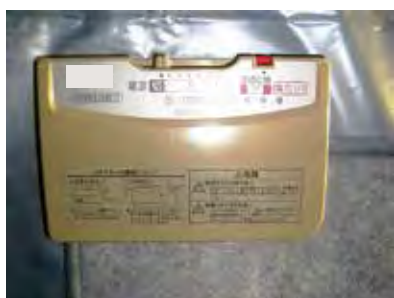
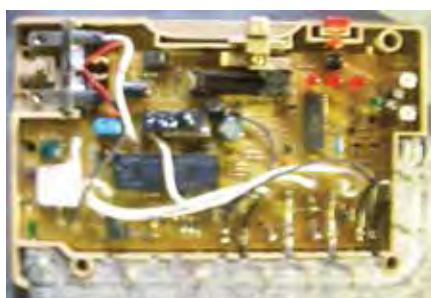
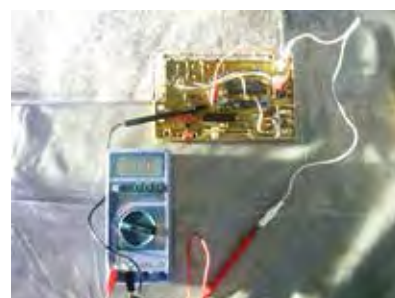
【写真 3】

- (1) カーペットのコントローラーのカバー及び内部配線等に焼きは認められない。【写真 3】

テスターを使用し、コントローラー内部の温度ヒューズの通電状態を確認したところ、溶断しているため通電は認められなかった。

これは、何らかの異常で温度ヒューズが作動したことを示しているが、カーペット内で異常燃焼があったとしても、センサー線等の作用により早期に電源が遮断されるため、内部からの出火の可能性及び外部からの着火の可能性も考

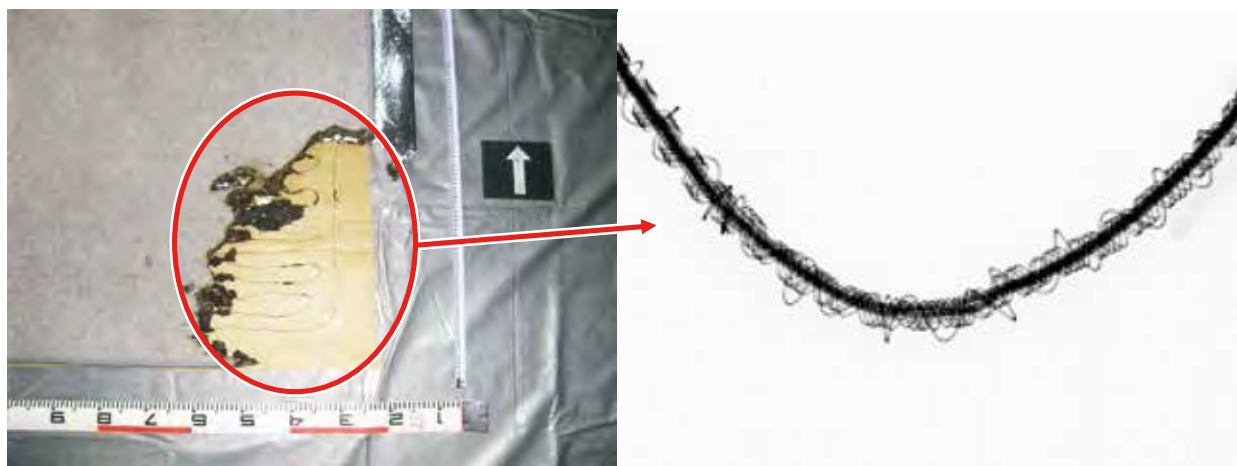
【写真4】

(2) 各素線の詳細をX線透過装置で確認した結果、生地焼失部において、各素線が完全な形で残存しており、断線箇所及び熔融痕等の異常は認められなかった。【写真4】

電気カーペットの焼き部分

X線による透視画像

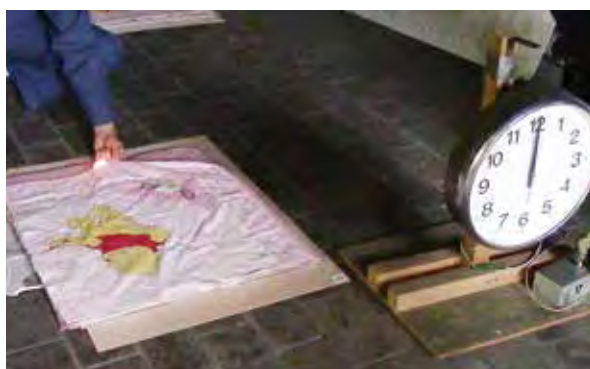
【写真5】 再現燃焼実験A

カーペットの上に敷いていたカバーの端にライターの炎を接炎させて着火させる。【写真5】

は炎が高さ10cmとなり、7分後には火災現場と同等の焼き範囲となったため消火したが、カーペット等の焼き形状が現場とは明らかに異なった。

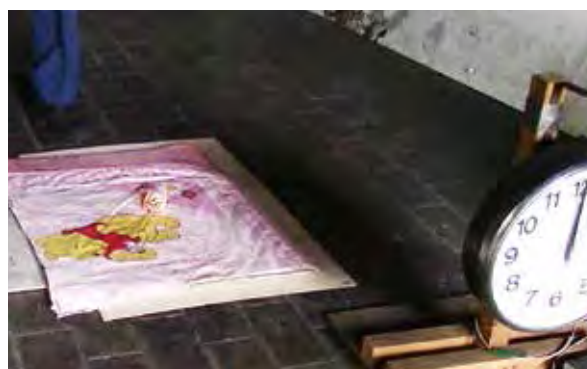
【写真6】 再現燃焼実験B

ライターでは、カーペット上のカバーに着火させるにくかったため、火のついたティッシュペーパーを落下させた。【写真6】

ティッシュペーパー落下後、23秒経過時にカバーへ着火、3分後には同心円状に燃焼拡大し、7分後には、再現燃焼実験Aと同様、火災現場と同等の焼き範囲となったため、消火した。

カーペット、床面の焼き形状が火災現場の焼き状況と酷似したものとなった。

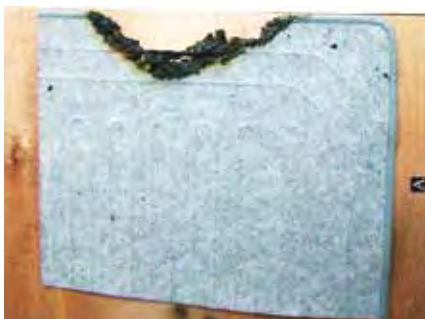
実験Aのカーペットの焼き状況

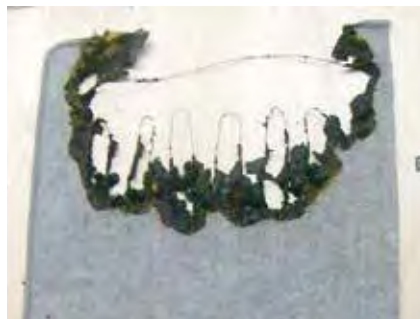
実験Bのカーペットの焼き状況

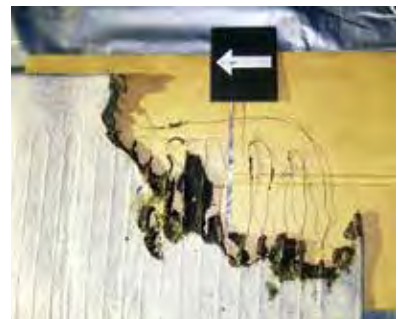
火災現場と実験結果の焼き状況からカバーの端に着火したのではなく、中央よりに着火し拡大した可能性が高いことが確認できた。また、ライター等ではカバーの中央付近では、着火しにくい箇所であることから、何らかの有炎火を落下させた可能性が高いと考察することができた。

火災現場で焼きしたカーペットの焼き状況

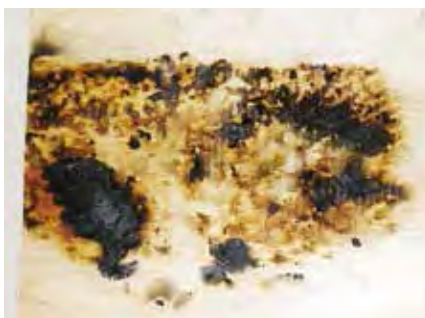
実験Aの床面（コンパネ）の焼き状況

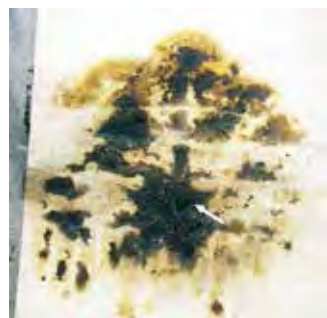
実験Bの床面（コンパネ）の焼き状況

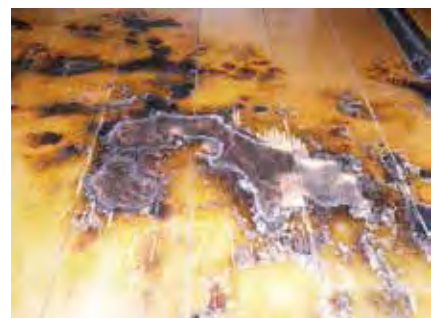
火災現場の床面の焼き状況
