平成26年糸魚川市大規模火災の調査概要

消防庁消防研究センター

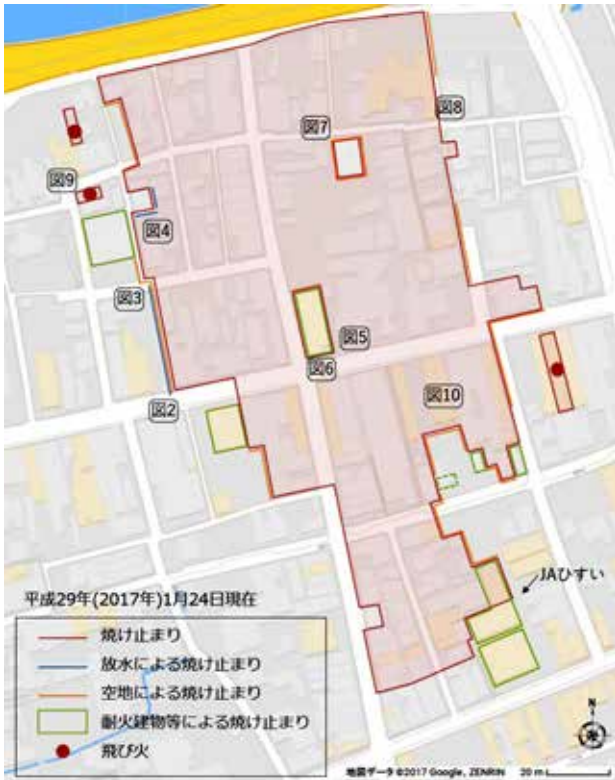
図1 糸魚川市大規模火災の焼け止まり線

調査の結果、図1に示す焼け止まり線図を作成した。糸魚川市等が示す被災エリアに比べて狭くなっている部分があるが、これは火災の延焼拡大が止まったことに着目して焼け止まり線を設定し

ているためである。たとえば窓ガラスにひびが入ったものや、雨樋が溶融したものの建物内部は焼損していない住宅等は、損害が生じているため被災エリアの中に含まれるが、我々の焼け止まり線は、火災の延焼拡大がこの建物の外壁面で止まっていることを記録することを目的としているため、焼失エリアに面する建物の外側（焼失エリア側）に引いている。また、被災エリアの南東に位置するJAひすいの建物は、建物中央の階段室

の部分で防火区画されていて、北側の区画は外部からの延焼で焼損したが、南側の区画は焼損がなかったことから、焼け止まり線はこの建物の中央部を横切る形で設定した。

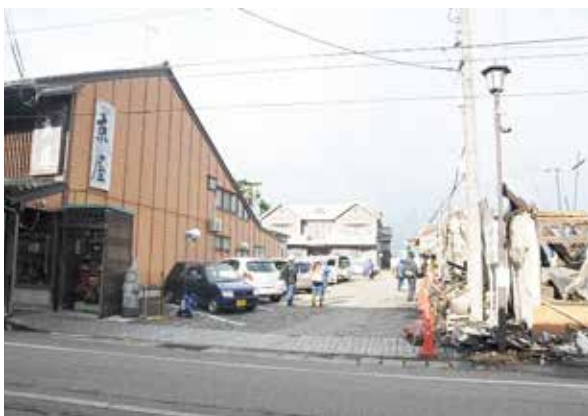
図2 駐車場の空地での焼け止まり

図2は駐車場の空地で焼け止まった場所である。被災地域には、このように住宅等の建物が撤去された跡地が駐車場として使用されている場所が多く見られた。このような場所は隣棟間の距離を確保するとともに、消防活動の拠点となり、延焼拡大の防止又は遅延に役立ったと考えられる。

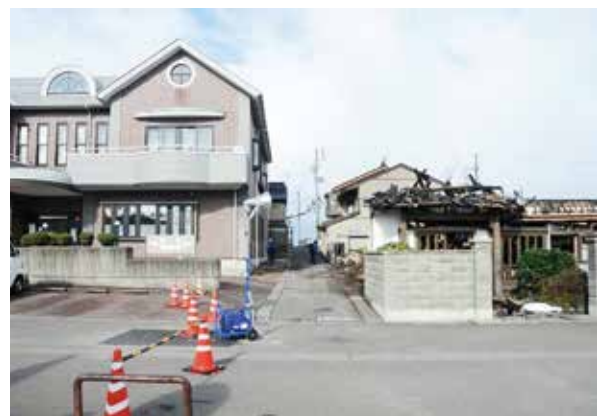
図3 耐火造建物での焼け止まり

図3は耐火造建物での焼け止まりである。この建物の南側には駐車場用の空地が設けられていることもあり、この一帯に配置された消防隊は右手奥に写る図4の木造住宅への延焼を防止するための注水に集中することができたものと考えられる。

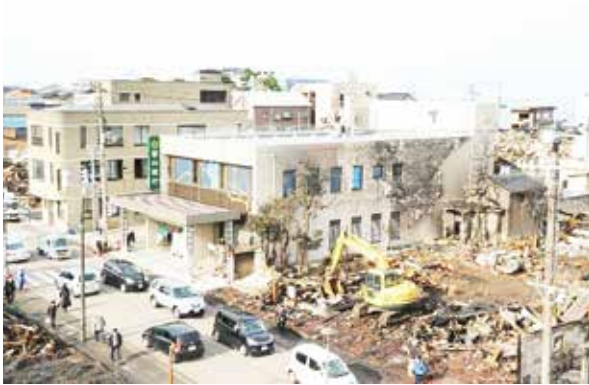
図5 建物内への延焼を免れた耐火造建物

図5はRC造の銀行の建物である。窓ガラスはひびが入ったりしたもの、内部の焼損は免れている。また、この建物の屋上には火の粉が落ち、防水層を損傷していた。調査時には既に修復作業が済んでおり、白色のパテが充填された箇所から火の粉の落下状況を知ることができる（図6）。

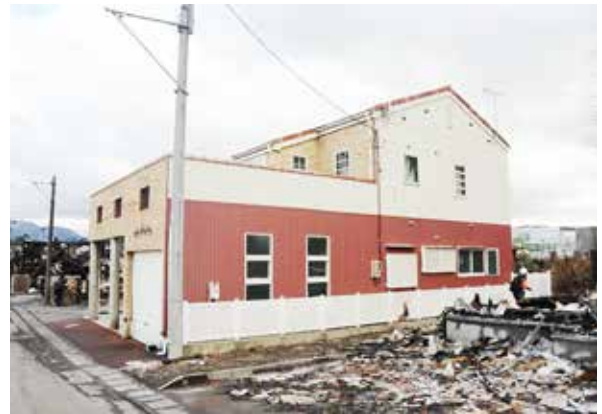
図7 焼損地域内で延焼を免れた住宅

図7は、焼損エリアの北側中央で焼け残った瓦葺きの2階建て住宅である。開口部は比較的小さ

く、網入りがガラスが用いられており、外壁は鋼板張りである。住民からの聞き取りによると、建築する際に火災に強いことを設計者に要請したとのことであった。雨樋等の変形と窓ガラスの亀裂が見られたものの、屋内には延焼していないとのことである。南側が加賀の井酒造の裏手の空地に

面し、東側は駐車場、西側は路地、北側は道路に面しており、隣棟との距離が確保されていた。また、この住宅付近に火が迫ったのは、被災エリア内でも遅かったと考えられることから、消防隊による延焼防止活動も行われ易かったものと考えられる。

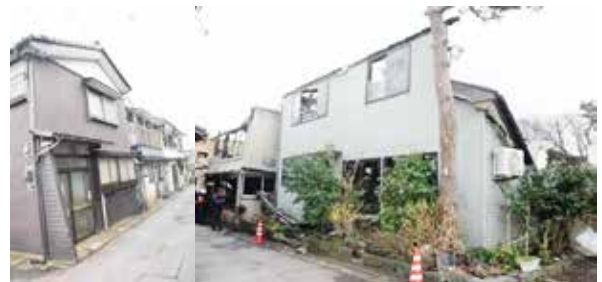
図8 路地を挟んだ木造住宅間でのやけ止まり

図8は、路地を挟んだ木造住宅間で焼け止まった場所である。右手の住宅は全焼したが、外壁の防火性能が路地を挟んだ向かい側への火害を抑制し、左手の住宅への延焼拡大を防いだと考えられる。写真は海側から撮影したものである。この場所への延焼も遅く、消防活動が行われたものと考えられる。

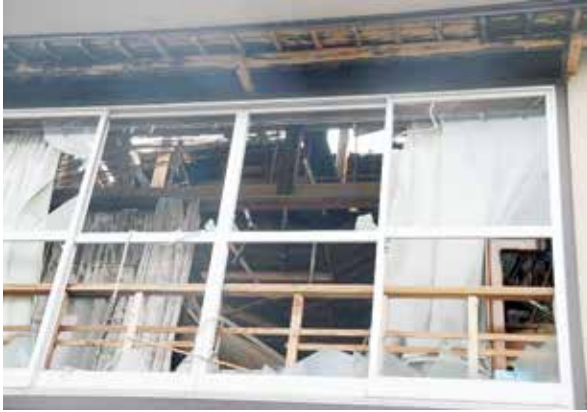
図9 飛び火で屋根を焼損した住宅

図9は焼損エリアの北西の外側で飛び火により屋根を焼損した住宅である。図10は3階建てRC造の銀行建物の内部で、防火扉が延焼拡大と煙害を防いだ事例である。避難のために建物を離れる前に、職員がすべての防火扉等を手動で閉めたとのことであった。これにより2階と3階は焼損したものの、1階の店舗部分には火災の影響がなく、

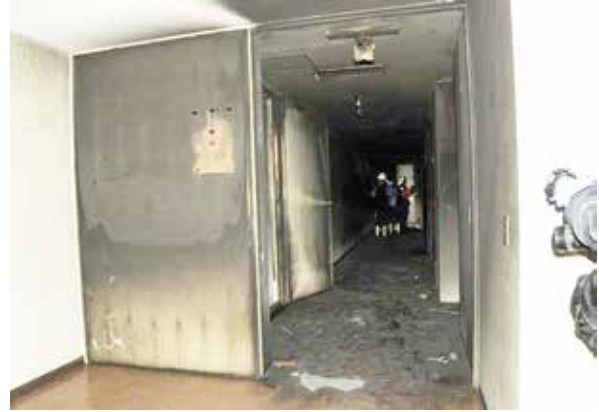
図10 建物内での延焼拡大と煙害を防いだ防火扉

1次調査で訪ねた際には店舗での営業を再開していた。

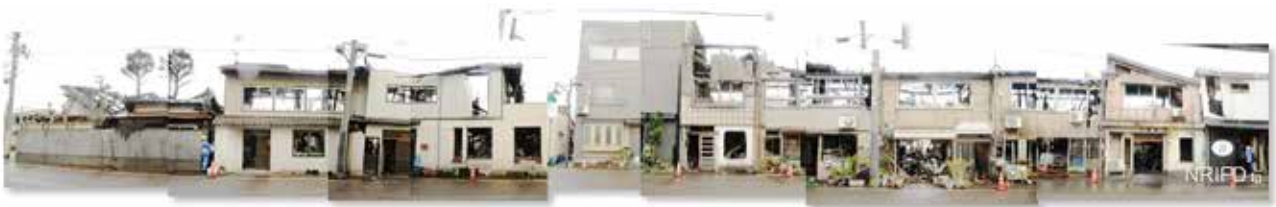
図11 火元と並びの建物

図11は、火元と並びの建物の状況である。建物同士がほぼ隙間無く建てられていたことが判る。

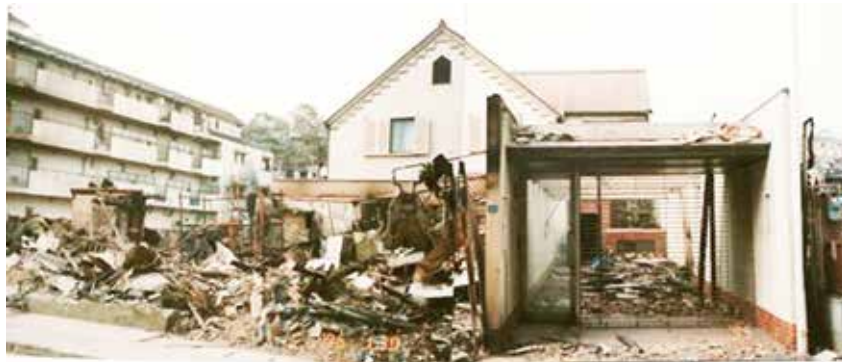
図12 阪神・淡路大震災で延焼を免れた住宅

図12は、消防研究センターが行った阪神・淡路大震災の火災調査資料に残された写真で、市街地火災の中で1軒だけ焼け残った木造住宅を写したものである。地震時の火災ではある点は異なるが、開口部が小さく少ないこと、住人が火災に対して強いことを意識して建てたと語っていたこと、古い住宅が並ぶ中で比較的新しく新築された住宅であったことが、図7の住宅との共通点として挙げられる。
