# 石油ファンヒーターから延伸した炎 により出火に至った事例

新潟市消防局予防課火災調査係

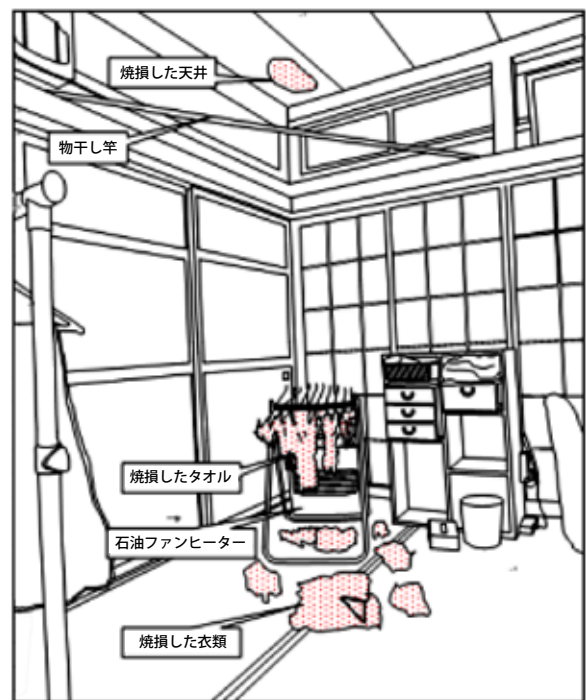
図1 消防隊現着時の状況

居室内は焼損したタオルや衣類が散乱し、天井の一部が焼損していた。（図1）

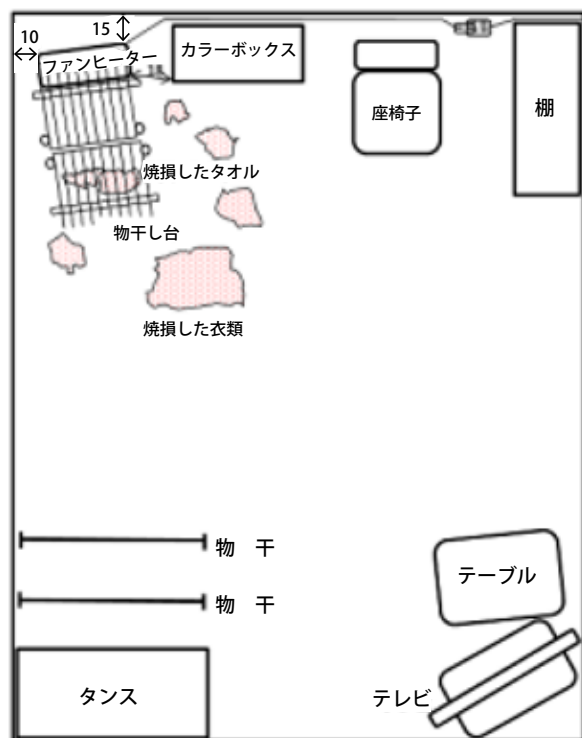
図2 出火室詳細図（平面図）

焼損範囲は、タオルが燃えているのを発見した1階居室内の石油ファンヒーター周辺に限定される。

内壁に焼損は認められないが、石油ファンヒーター直上の天井に一部焼損が認められる。

焼損した衣類等の付近で石油ファンヒーター以外、出火元として考えられる物件は見分できない。

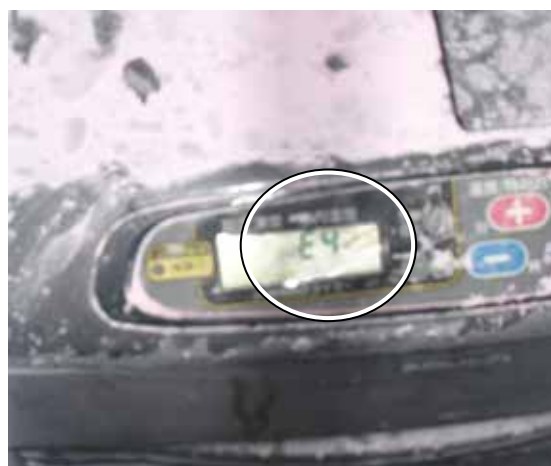
写真1 石油ファンヒーター表示状況【E4】

石油ファンヒーターの表示窓には、【E4】と表示状態が見分できる。

※【E4】の説明

点火時及び燃焼途中で消火しました。オイルフィルターや固定タンクにごみや水がたまっていないか確認後、再度点火操作をしてください。処置後も【E】表示するときは、修理が必要です。

- (6) 火災鎮火後の実況見分で、石油ファンヒーターのカートリッジタンク内が空で【E 4】のエラー表示が出た状態で停止していることを確認した。

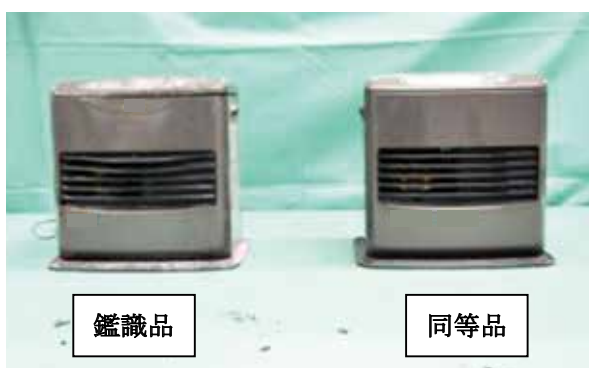
写真2 同等品との比較状況

鑑識品の外観を見分すると消火器の粉末が全体的に付着しているが、焼損及び変形は認められない。

また、温風吹き出し口付近に炭化物等の付着は認められない。(写真2)

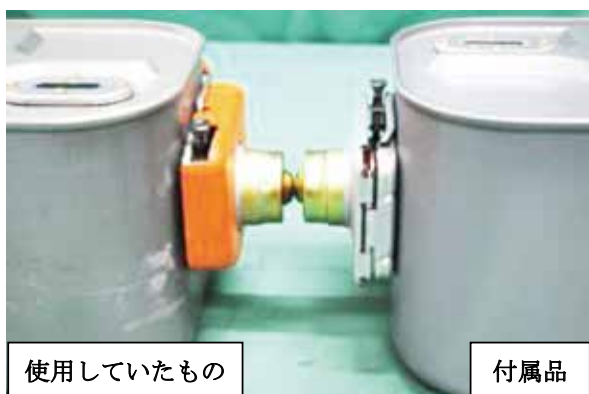
写真3 カートリッジタンクの比較状況

出火当時使用していたカートリッジタンクは付属品と違うもので、見分すると焼損及び変形箇所は認められない。

付属品と比較すると蓋部分の形状は違うが、タンクの容量及び形状は同等であり給油口口金は同じ高さに位置する。

メーカーによると、取り替えて使用しても機能

上の支障はないとのこと。(写真3)

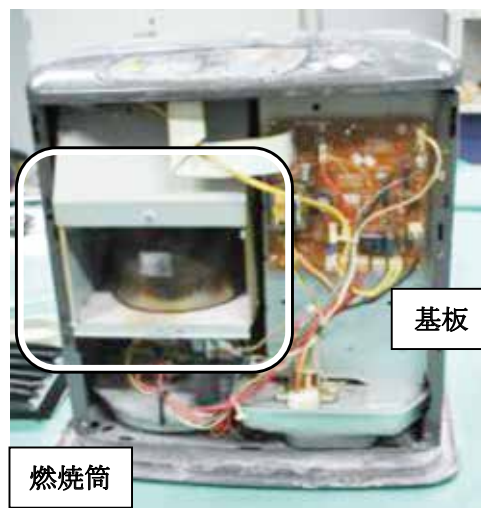
写真4 石油ファンヒーター内部の状況1

フロントカバーを取り外した内部には燃烧筒、基板及び配線が設けられ、焼損、変形及び部品の破損箇所は認められない。

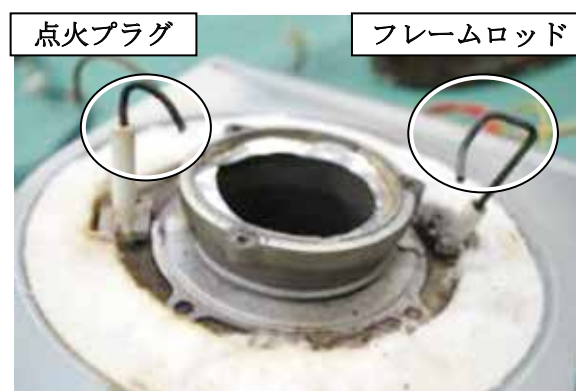
写真5 バーナーの状況

バーナー及びバーナーヘッドに著しい煤の付着及び変色は認められない。(写真4～6)

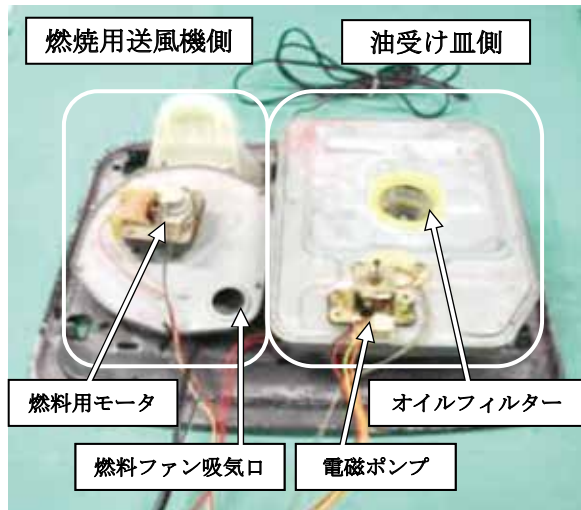
写真7 石油ファンヒーター内部の状況2

さらに、分解を進めると燃焼用送風機側と油受け皿側に分かれており、燃焼用送風機側に設けられた燃焼ファン吸込口及び燃焼用モータ等に煤の付着及び焼損は認められない。

油受け皿側に設けられた電磁ポンプ及びオイルフィルターに煤の付着及び焼損は認められない。

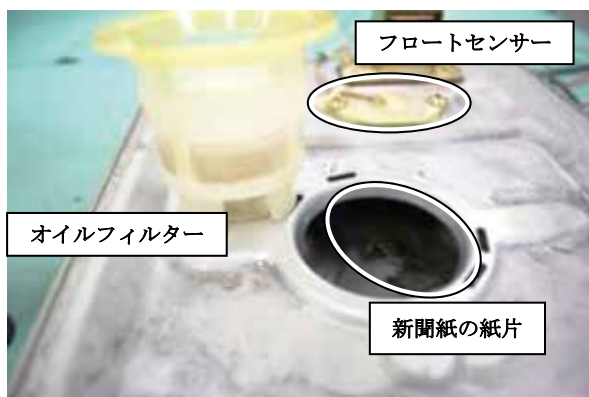
写真8 油受け皿側の状況

油受け皿側のオイルフィルター内に、ごみ等は確認できない。

オイルフィルターを外すと油受け皿内の残油は少量で、新聞紙の紙片(13cm×3cm)を発見した。

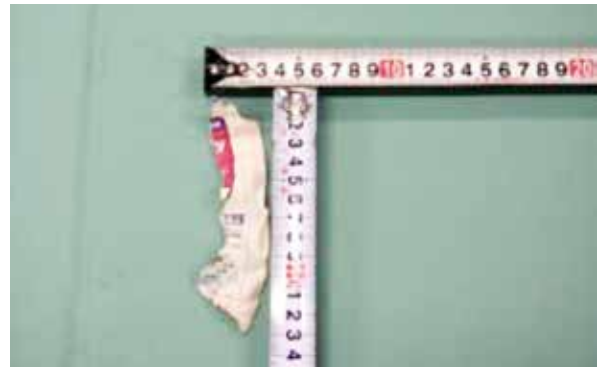
写真9 新聞紙の紙片の状況

油受け皿内で発見された新聞紙の紙片によって発生する不具合について、メーカーに意見を求めると油受け皿内でフロートセンサーの作動を阻害する要因となれば、瞬間的に温風吹き出し口から炎が吹き出す場合がある。

以上、本事案は、石油ファンヒーターを清掃した際に、油受け皿内部に新聞紙を放置して使用したことにより、燃料が減少すると通常作動するフロートセンサーが作動せず温風吹き出し口から瞬間的に吹き出した炎が延伸し、吹き出し口に接近した長時間乾燥中のタオルに着火したものと判定する。

また、メーカーの取扱説明書には古い灯油の使用禁止やオイルフィルターの掃除について記述がある。石油ファンヒーターの片付けでオイルフィルター等の拭き取りを行った際、油受け皿内に異物が混入する可能性は大いにあることから火気と可燃物の離隔距離を取ることが重要であるとともに、片付ける際に、油受け皿内に異物が混入しないよう注意するなど類似火災の防止広報を実施した。

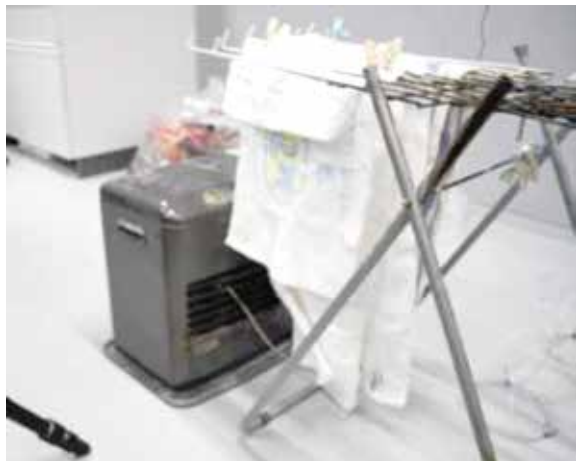
写真10 再現実験の状況

火災現場から収集した物干し台にタオルを掛け、温風吹き出し口に近づけ熱電対を取り付けたデー

タロガーで温度を測定したところ、吹き出し口の  
内側274.5℃、吹き出し口の外側53.6℃、接触し  
ているタオル73.9℃で、50分間実験を継続するが  
着火に至らない。(写真10)

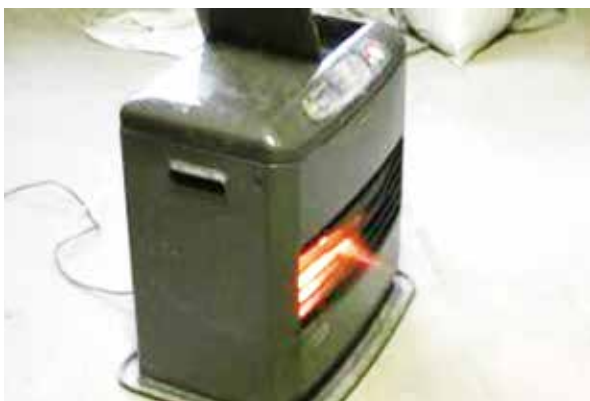
写真11 炎が吹き出す状況

最大出力で燃焼させ、フロートセンサーの作動  
を阻害させると温風吹き出し口から炎が前方に約  
10cm 吹き出し約3秒で【E4】のエラー表示状  
態で停止した。

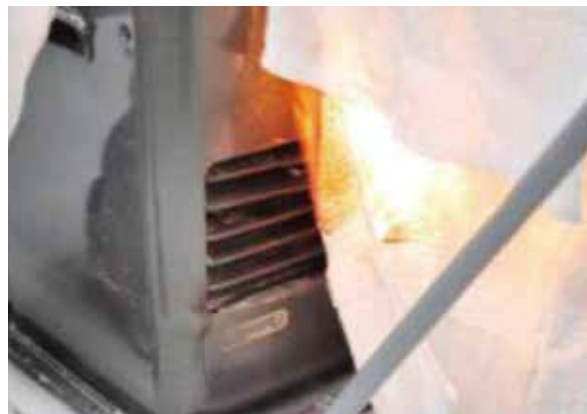
写真12 タオルに着火した状況

次に、現場から収集した物干し台にタオルを掛  
け、温風吹き出し口に近づけ再現実験を行うと炎  
が吹き出すとともにタオルに着火した。(写真11、  
12)
