壁掛け扇風機から出火した火災事例

浜松市消防局予防課

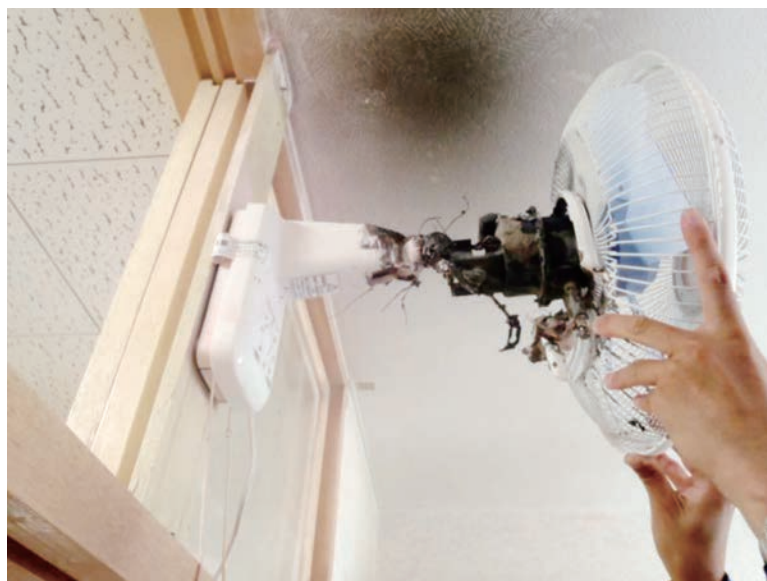
扇風機の焼損状況

扇風機は、壁面にスタンド部分を残し、モーター、羽根及びガードは床に落下している。首振り部分周囲及びモーター付近に焼損が認められる。電源コードは壁面のコンセントに差された状態で、電源コードに焼損はなく、コンセントの差し刃、受け刃にも焼損は認められない。

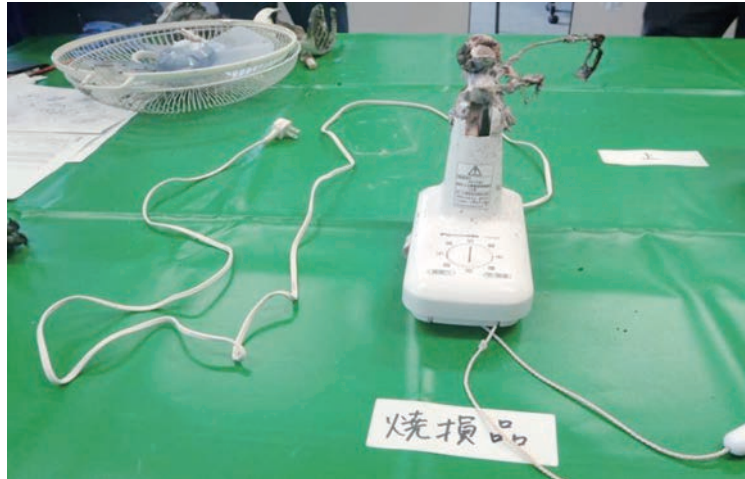
前面（切・弱・中・強の操作面）は底板同様、消火器の粉が付着しているが、焼損や変形はない。しかし、スタンド部分と羽根（プロペラ）部分の接続箇所（首振り部分）は合成樹脂が溶融し黒く変色している。

スタンド部分の焼損状況

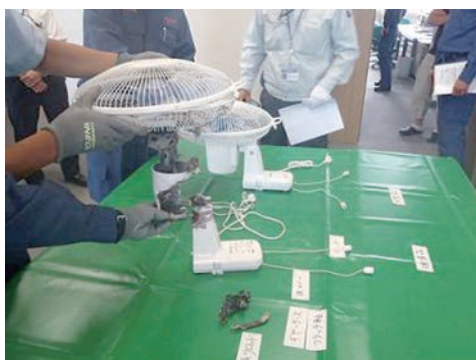
モーターを覆う合成樹脂製のカバーの上部（天井側）は消火器の粉のみが付着しているの

に対し、下部（床側）は溶融し焼失している。

モーターカバーの焼損状況

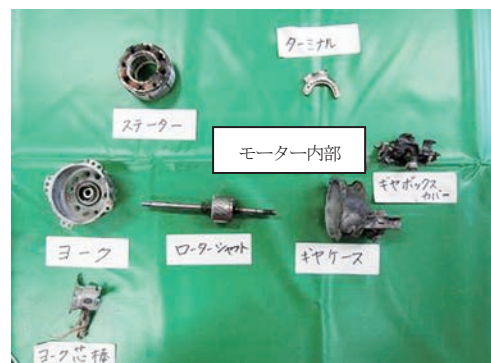
合成樹脂製のカバーを外し、モーターを見分すると、外観は全体的に茶褐色に変色している。モーターを分解し内部を確認する。モーター部分は、ヨーク、ヨーク芯棒、ステーター、ローターシャフト、ターミナル、ギヤケース、ギヤボックスカバーで構成されている。モーターコイルが巻かれたステーターは、部分的に黒く変色しているが、短絡の痕跡はない。ギヤケースは溶融し、内部のギヤボックスカバーは黒く変色している。

ターミナルの接続部分に焼損は認められない。ターミナルには、温度ヒューズ（115℃、2A）及びコンデンサーが設けられている。温度ヒューズをテスターで計測すると導通はない。

モーター内部の焼損状況

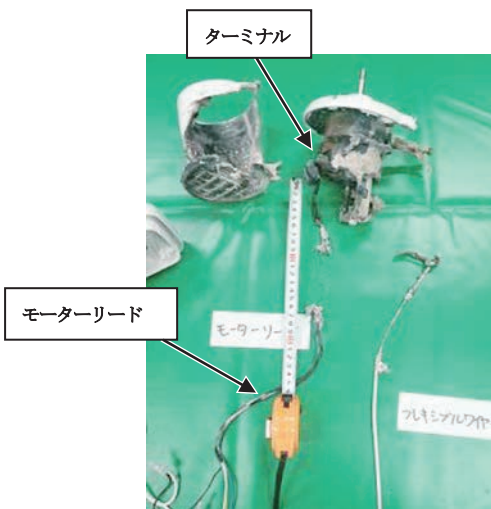
黒色の塩化ビニル製絶縁被覆のモーターリードが接続されているが、断線し被覆に焼損が認められる。

モーターリードの焼損状況

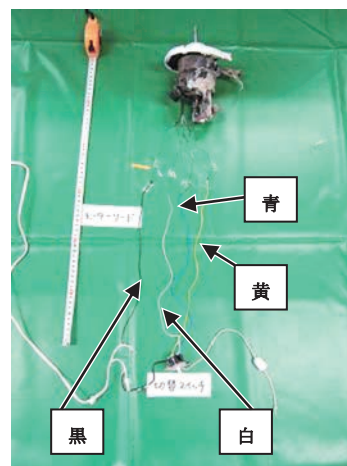
4本の配線の焼損状況

4本の配線のうち、白と青の2本の配線は、先端に溶解痕は認められない。

黄と黒の2本の配線は、先端を拡大観察すると、溶解痕が確認できる。

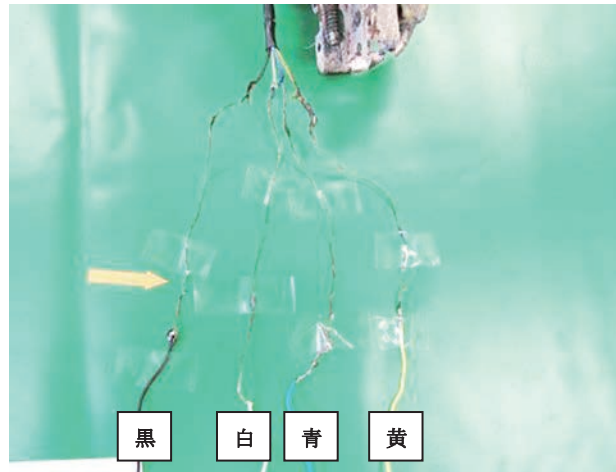
モーターリードを見分すると、モーターのターミナル先端からスタンド方向へ約17cm から22cmの位置で、断線している。

断線部分は、モーターリードの絶縁被覆が溶解し固着しているため、モーターリードの絶縁被覆を剥ぎ仔細に見分すると、黒・白・青・黄の4本

の配線があり、断線部分は被覆がなく芯線が露出している。

断線部分の状況

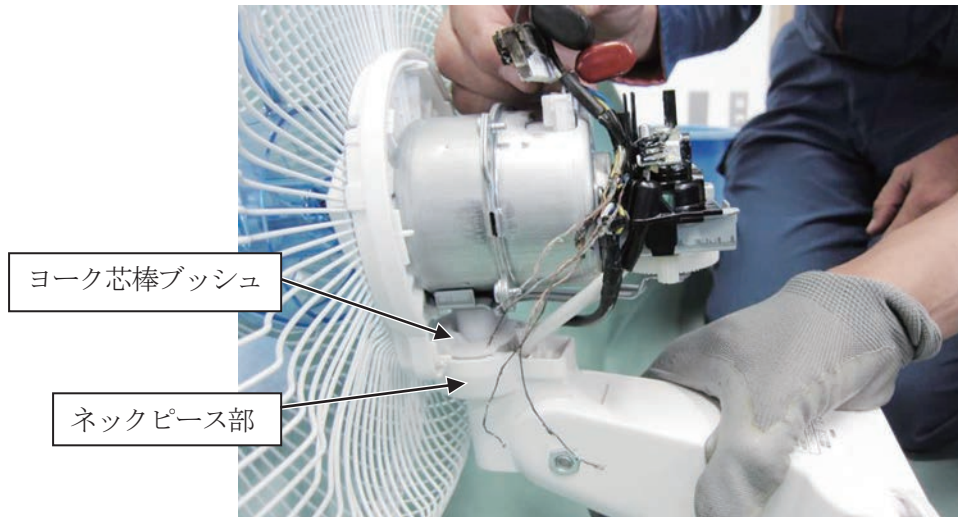
モーターリードは4本（白・黒・青・黄）を被覆で覆っており、途中で断線している。断線した箇所のモーターリードは被覆が焼失し、芯線が露出している。その芯線からは4本の配線が確認でき、黒及び黄の配線の断線部には熔融痕がある。断線位置は壁掛け扇風機の首振り部分で、本体のヨーク芯棒ブッシュとネックピース部付近にあたる。

以上のことから、何らかの原因でモーターリードが短絡し、スパークが発生したためネックピースのABS樹脂に着火したと考えられる。

- (1) 製造時にモーターを押さえながら左右に動かし固定するため、ヨーク芯棒ブッシュとネックピースに挟まれたモーターリードがストレスを受けることにより、モーターリードの黄または黒のいずれか若しくは両方が半断線状態で当該製品を首振り動作で使用
- (2) 半断線状態のモーターリードが内部で不完全接触となり、そのジュール熱によりモーターリードの塩化ビニル製絶縁被覆が徐々に炭化
- (3) 塩化ビニル製絶縁被覆が炭化して最終的にモーターリード黄と黒（異極）の芯線が接触（短絡）
- (4) 異極間の短絡のため短絡時に大きなスパークが発生し、炭化した塩化ビニル製絶縁被覆から本体ネックピース部に延焼
（製造メーカーとしての結論）

今回の原因は、モーターリード黄と黒に熔融痕が見られ、他には特に異常が見られないことから、製造上の不具合（モーター取り付け工程にてモーターリードを挟み込

む) によるものと推定。

モーターリードが首振り部分で断線している状況

- (1) 製造時にモーターリードを挟み込まないよう作業手順を変更するとともに作業指導票を改定して製造管理を徹底する。
- (2) ネックピース部はABS樹脂を使用しているが、扇風機で使用している樹脂の中では一番着火しやすい素材であるため、今後は、スパークが発生しても延焼に至らないようネックピース部をUL94規格で難燃性の高いUL94V-0に変更する。

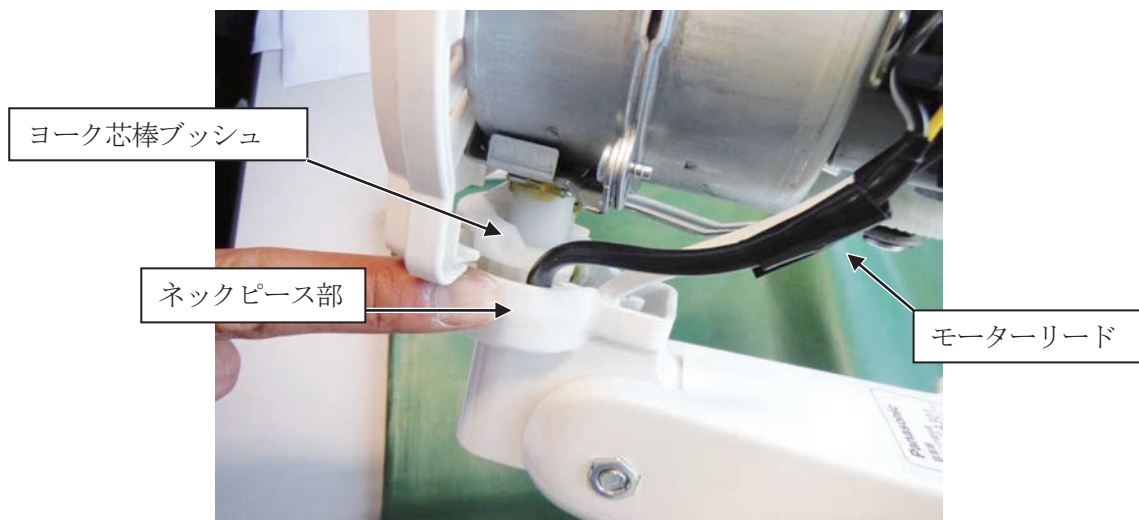
この施設で使用している当社全ての扇風機（2006年製から2011年製の13台）を回収し、首振り部分に位置するモーターリードをX線撮影した結果、芯線に破損及び断線は見分されなかった。

同型品のモーターリードの状況
