西日本豪雨による広島県南部の土石流と警戒区域での災害

広島大学大学院文学研究科 後藤 秀昭・新殿 栞

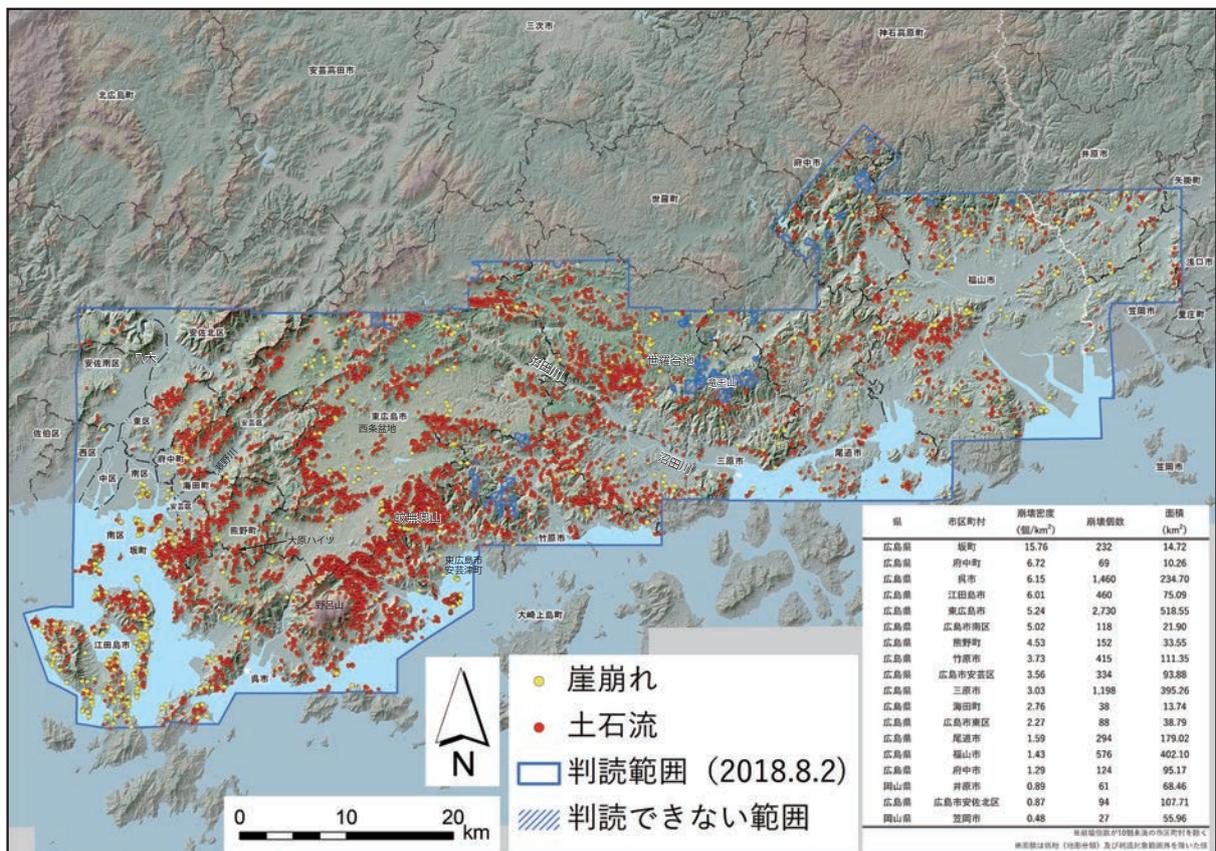
図4 広島県南部の斜面崩壊開始地点

斜面崩壊は、広島県南部から岡山県西部までの広い範囲で生じた（図4）。この地図スケールでは、崩壊の分布は線状というよりも幅30km程度の北東—南西方向の帯状であり、「帯状豪雨域」があったと考えるのが適当である。斜面崩壊の種別では、崖崩れは土石流の10分の1程度で、土石流が圧倒的に多い。

崩壊個数の密度について、低地を除いた面積で区市町別に集計すると、西部で高く、東に向かって低下する（図4中の表）。特に、高密度な場所は、野呂山の北東から東側（写真1）、西条盆地の南～東広島市安芸津町北部の蚊無奥山付近、西条盆地の西側の山地部などであった（写真2）。

今回の豪雨に伴う土石流と山地の傾斜との関係について検討を行ったところ、大きな関係性を見出すことはできなかった（図4）。たとえば、西部の海岸に近い山地では、内陸盆地側の斜面と海

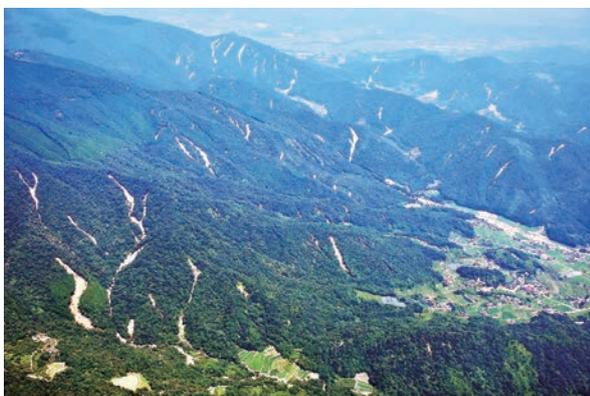
写真1 野呂山東麓の呉市安浦町付近の斜面崩壊

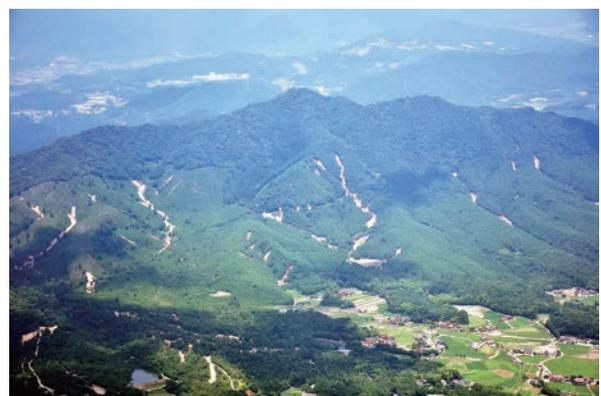
写真2 西条盆地西縁の東広島市八本松町の斜面崩壊

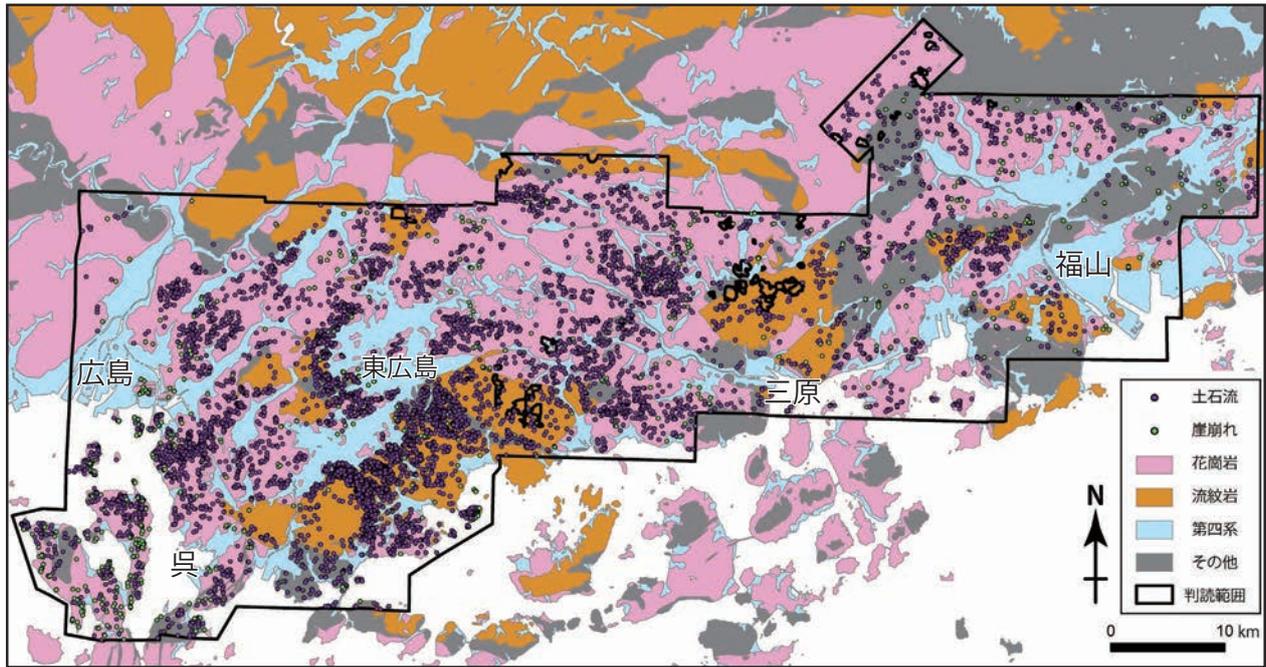
今回の豪雨による土石流発生地点の分布は、花崗岩類と流紋岩類のどちらかに偏ることはなく、両者の分布に大きな違いは認められない（図5）。土石流について岩種別に発生個数の密度を算定すると、花崗岩類で3.7個/㎤で、流紋岩類は5.8個/㎤であり、流紋岩類の方が高密度であった（広島大学地理学グループ、2018）。

花崗岩類は一般に深層風化により風化層が厚いこと、加水分解による化学的風化によってマサ（真砂）土と呼ばれる細礫～砂サイズの粒度になることから、移動しやすい物質が山地内に大量に存在することになり、土石流が発生しやすいとされる。今回の豪雨はこのような岩質の特徴をかき消すほど希に見る豪雨であったと考えられる。

図5 広島県南部の地質と斜面崩壊開始地点

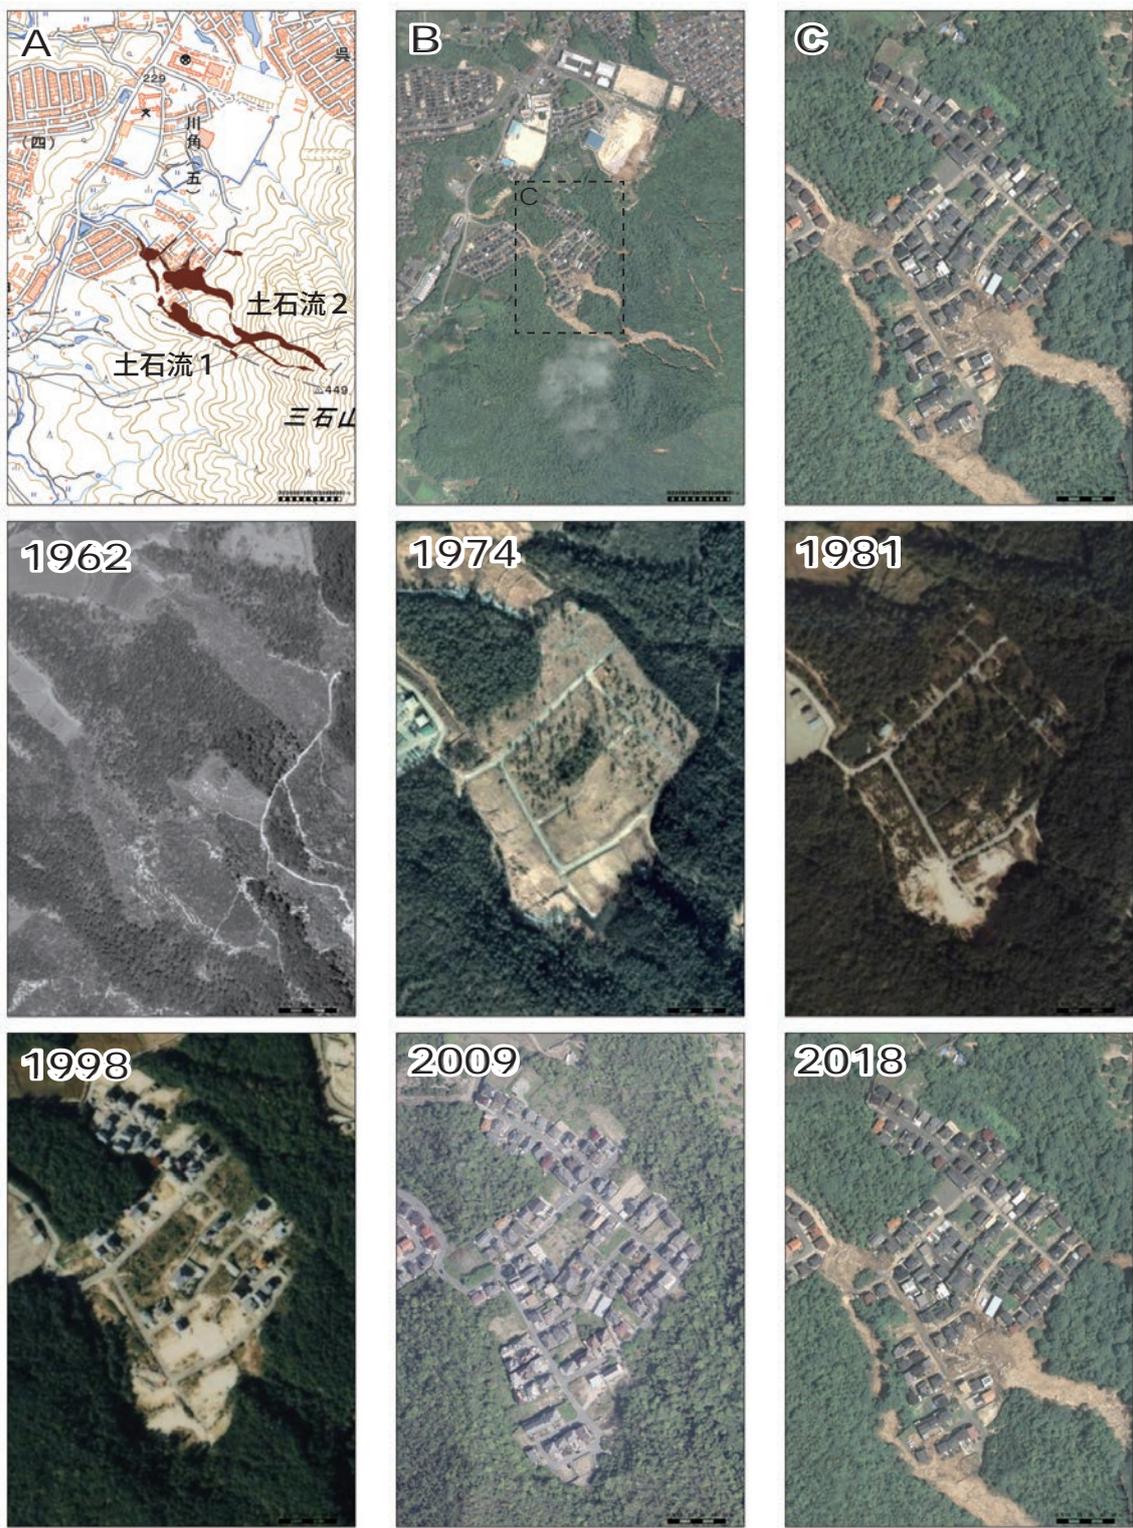
大原ハイツの南東には、標高約450mの三石山があり、土石流はその山頂近くの2箇所から発生し、北西斜面の2筋の谷を流下した（図6A、B）。そのうち、北側の谷口に流下した土石流で大きな被害が生じた（図6C）。

土石流跡の地形を詳細に見ると、土石流は最初に北東側から発生し、山麓の開析土石流扇状地の小さな峰を越えて、大原ハイツの南側の谷口に流下したと考えられる（土石流1）。その後、南西

図6 空中写真でみる広島県安芸郡熊野町大原ハイツ周辺の変遷（1962年以降）

A：2018年の土石流、B：2018年の土石流発生後のオルソ写真、C：2018年の土石流による団地の被害を示すオルソ写真

側の崩壊が開始して北東方向の谷に沿って流下し、先の土石流（土石流1）を横切って、大原ハイツの北の谷口に到達したと考えられる（土石流2）。南側の谷口には公園が設けられていたこともあり、住宅への大きな被害はなかったが、北側の谷では谷口近くまで住宅が建設されており、被害が大きくなったと考えられる。

すなわち、土石流の特異な流下も大きな被害となった要因の一つと考えられるが、災害の素因に近づく立地を続けた住宅建設が最も大きな要因と思われる。前年の2017年に警戒区域が設けられたとはいえ、土砂災害の危険性の高い場所が十分に

撮影年代の古い空中写真で住宅建設の変遷をみる（図6）と、1962年では山林となっていた山麓斜面が、1974年時点で団地が造成され、その後、1981年までは大きな変化はなかったが、1980年代後半頃から住宅建設が順次、進んできたことがわかる。

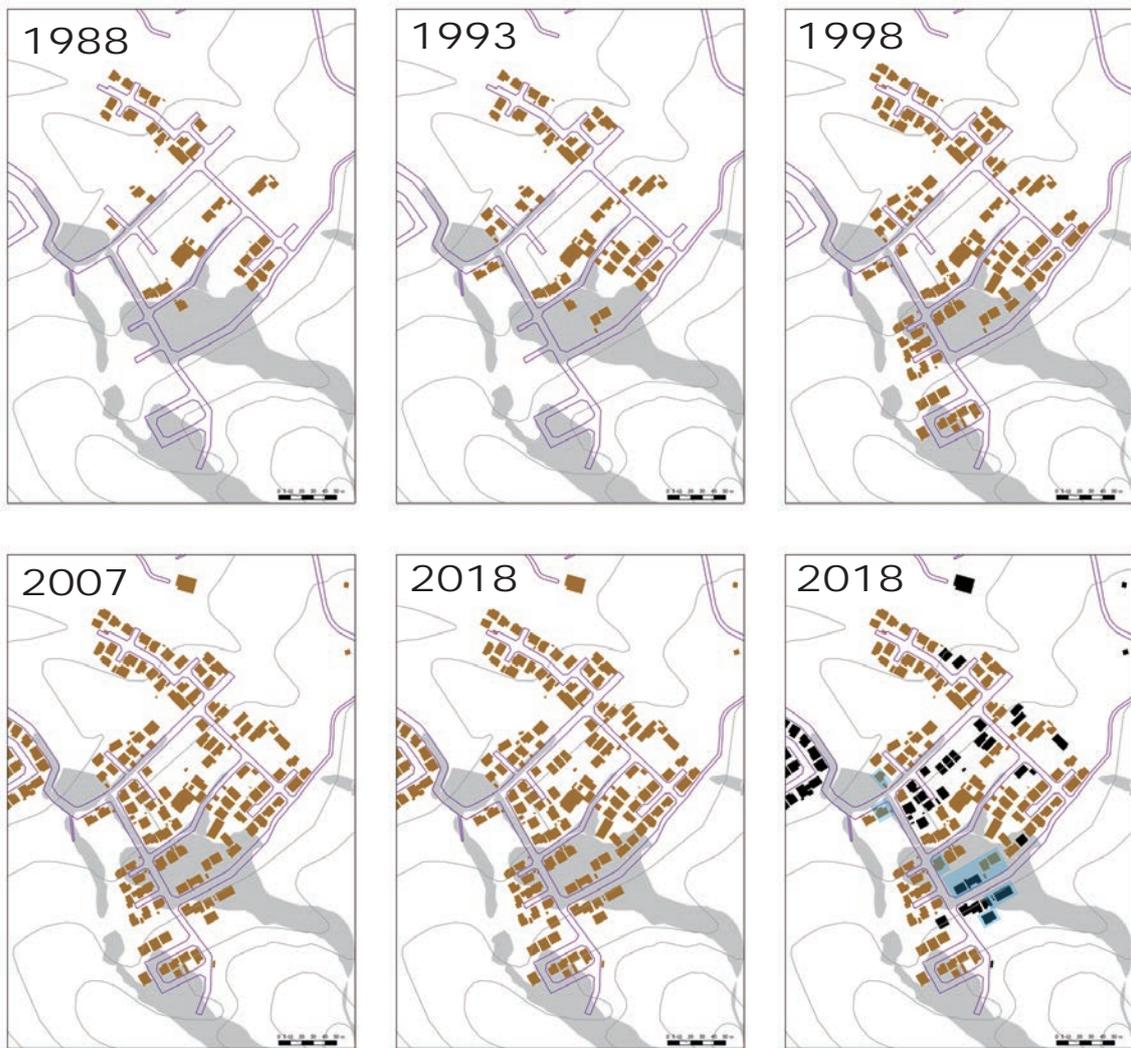
図7 大原ハイツの2018年の土石流と住宅建設の変遷（1988年以降）

Fの黒色の住宅は1998年以降に建設されたもの、青色は大きな被害を受けた住宅を示す。大原ハイツの位置は図4を参照。

流を予想するかのようにも見える。団地の地形を見渡し、相対的に土砂災害の危険性の低い場所を選んでいった可能性がある。その後、住宅は分散し（1993年）、1998年では団地全体に広がっている（図7）。団地内の地形はわかりにくくなったと思われる。1998年以降、住宅はさらに広がり、山ぎわにも建設が進む。最近10年でも住宅建設が進み、災害発生時、建設中だった住宅も確認された。

これらの状況は土砂災害の被害に大きく関係している。この団地で2018年の土石流で大きな被害を受けた住宅10軒のうち、1998年以降に建設された住宅は5軒であった（図7）。また、報道等で被災場所の判明した10名の犠牲者のうち、7名がこれらの住宅にいた。災害の素因に近づく住宅建設が続いてきたことが大きな要因といえる。

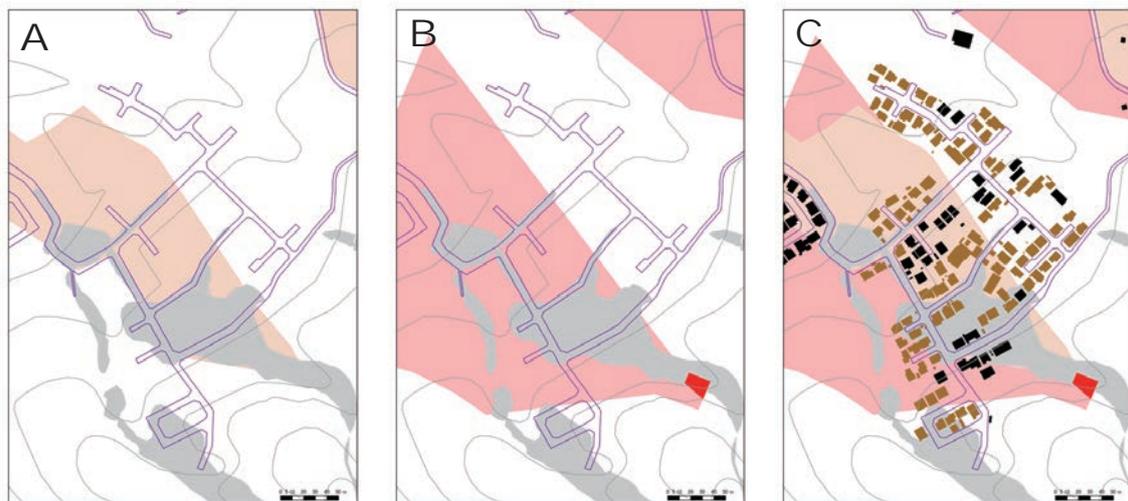
土砂災害防止法（2000年公布）によって土砂災害警戒区域が指定される以前から、土石流危険渓流及び土石流危険区域調査により危険な場所が抽出されてきた。大原ハイツでも、警戒区域の指定以前から土石流危険区域が設定されていた（図8A）。2017年3月9日に指定された土石流警戒区

域は、土石流危険区域よりも範囲が広がり、南側の谷口近くも含まれている（図8B）。一方、土地利用等、一定の規制がかかる特別警戒区域は谷口よりも奥の山中のみであり、都市計画区域外である（図8B）。

住宅の分布と指定区域では分布の相関は見いだせず、1998年以降に建設された比較的新しい住宅が危険区域や警戒区域に多いようにも見える（図8C）。現在の土砂災害防止法では、宅地が警戒区域内にある場合のみ、不動産売買時に「重要事項説明」が義務づけられており、リスクの伝え方や住民のリスク把握が十分でなかった可能性が考えられる。

図8 大原ハイツの土砂災害に対する区域設定と2018年の土石流

A: 土石流危険区域（オレンジ色）と2018年の土石流（灰色）、B: 土石流警戒区域（ピンク色）、土石流特別警戒区域（赤色）、2018年の土石流（灰色）、C: AおよびBと2018年の住宅（黒色の住宅は1998年以降に建設されたもの:図7のF）を重ねた地図。

災害の誘因である豪雨の増加が懸念される昨今（気象庁、2019）、素因への対応が一層、必要になると思われる。例えば、警戒区域が特別警戒区域同様に大きな被害を受ける可能性のあることへの明示的な警告や不動産広告への掲載義務などが考えられる。誘因に基づく避難だけでなく、素因を回避できるよう相対的に安全な場所に居を構える政策的誘導も必要と考える。
