# 最近の特異火災から

東京消防庁 調査課

「直流電源装置から出火した火災」

「製氷機内端子板部のグラファイト化による火災」

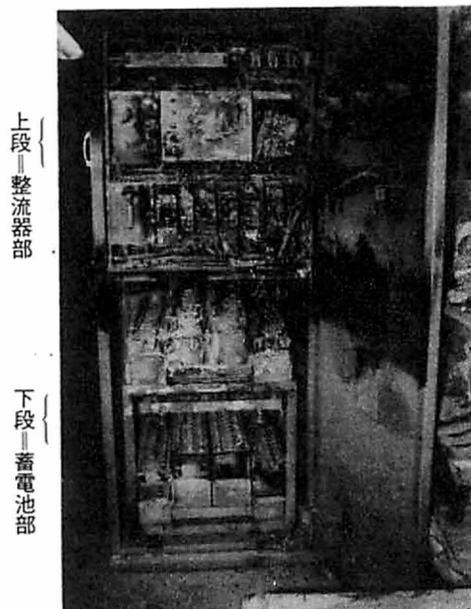
上段整流器部分と下段蓄電池群の入出力端子との間は、外径60mm、外被が厚さ1.8mmのネオプレンゴム(NR)＋スチレンブタジエンゴム(SBR)、長さが陽極側1.0m、陰極側1.4mのケーブルで接続されているが、蓄電池点検時には台車ごとキュービクルの外へ引出すため、ケーブル長さは余裕を持たせてある。この装置の内部状況を写真1に示す。

写真1 出火した直流電源装置の内部状況

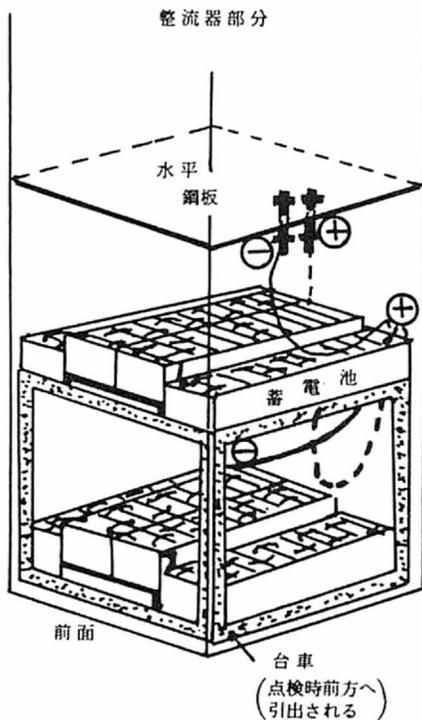
下段にある。一方、整流器と蓄電池群を接続しているケーブルは、上下段を区切る水平鋼板の中央部右寄りにある端子から垂れ下がっている。ケーブルと蓄電池群の位置関係を図1に示す。

図1 ケーブルと蓄電池群との位置関係

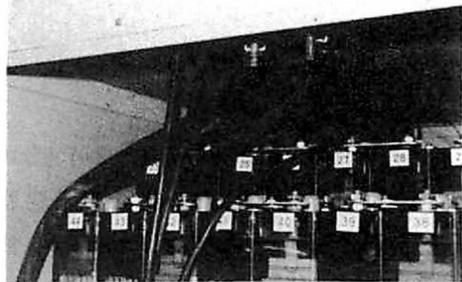
以上のような火災発生経過を他の事業所にある類似形式のものについて調べ、実際に台車を移動させたところ、写真3に示すようにケーブルの外被と蓄電池端子がこすれて、蓄電池上蓋表面にケーブル外被の粉体が堆積しているものが確認できた。

写真3 蓄電池端子に陰極ケーブルが接触している状況 (出火した装置と類似形式のもの)

で、過去に例のない思いがけない出火原因によるものであったが、本件装置についても出火前には写真3に示したように蓄電池の端子付近に外被の粉体が堆積し前兆があったものと考えられ、毎月の点検時に火災発生危険に気付かなかったところに問題があったといえる。しかし、本件の場合には使用者がたまたま、メーカーと保守点検契約を結んでいたが、消防用設備に使用していなければ消防法による点検義務もなく、保守点検さえもされていないものが多数あるのが実態である。

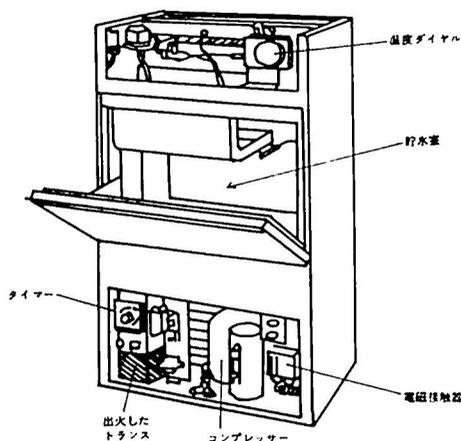
図2 製氷機姿図(下部斜線部分が焼損箇所)

能力が大分落ちていた。製氷機をみると製氷機ストッカーのドレインパイプが水あかであつまり、ストッカー内から水漏れしていたが、その水漏れしていた部分の下にオートトランスがあったために、この水がトランスの接続端子板(ベークライト)に付着して、ほこり等の影響により100V端子と端子板取付部固定ネジの間で沿面放電して徐々に絶縁板(ベークライト)がグラファイト化して導通状態となり出火に至ったものである。

本火災の2日前にも同様の発煙事故があり、関係業者に事故の再発防止を指導したが、機械を設置してからの取扱い維持管理の適否によって大きな違いがある。製氷機は厨房等の湿気の高い室内に固定的に設置する場合が多いことから製造業者と販売業者に追跡調査を要望し、さらにトランス部分をステンレス板で囲むことにより、ストッカーからの水漏れ、または結露による湿気からトランスを保護し、火災危険を排除する方策をとることになった。
