スターター・モーターの出火事例について

名古屋市消防局天白消防署 植田 俊 幸

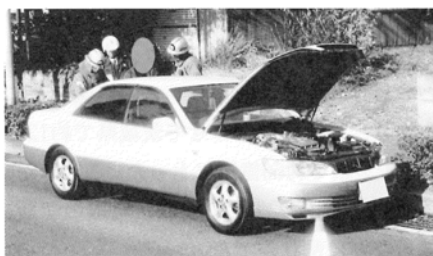
写真1 リ災車両を見る

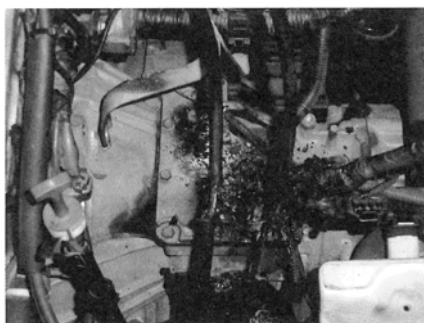
スターター・モーター及びその周辺の配線とハーネスが焼きしているが、他に焼き箇所は認められない。(写真 2)
ウ スターター・モーター

写真2 スターター・モーターを外して見る

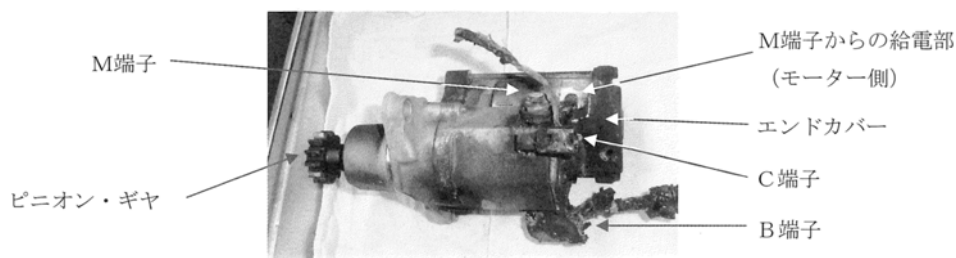
レーム部のみ黒色の変色を認める。エンジンとの取り付け箇所周辺は茶褐色または黒色の炭化物の付着が認められる。スターター・モーターを取り外すと、ピニオン・ギヤは押し出されている状態である。ピニオン・ギヤに破損は認められない。(写真 3)

写真3 スターター・モーター

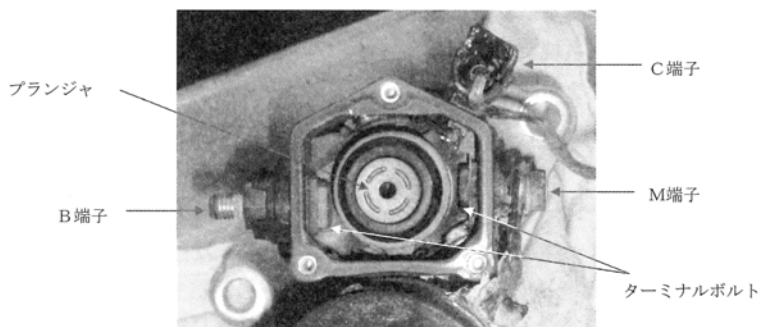
マグネット・スイッチに接続するM端子、C端子及びB端子を見分すると、M端子のターミナルボルトと呼ばれるボルト頭部の変色が著しい。C端子からホールディング・コイル及びプルイン・コイルへ接続する電線は赤褐色に変色しているが、緩みは認められない。B端子はメイン接点とターミナルボルトに変色の違いを認めない。(写真4、5)

写真4 エンドカバーを外して見る

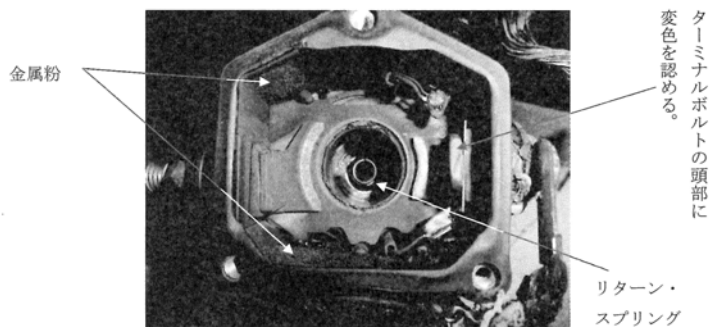
さらにプランジャを引き抜くとメイン接点部分に細かな凹凸の変形及び茶褐色の変色を認め、周囲に茶褐色の金属粉が付着している。

写真5 メーン接点を見る

スターター・モーターをエンジンから取り外し見分したところ、マグネット・スイッチによりピニオン・ギヤを押し出した状態を見分したことから、ピニオン・ギヤはリング・ギヤと噛み合い、モーターを駆動していた可能性がある。また、マグネット・スイッチのプランジャ接点に変色及び凹凸の変形が認められ、接点が溶着した可能性がある。

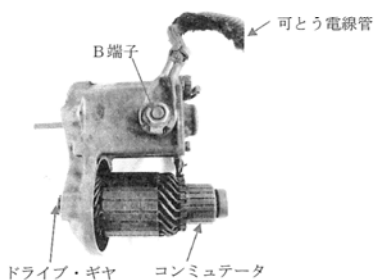
モーターはアーマチュアが光沢のある赤銅色に変色し、内部に細かな炭化物が付着している。フィールド・コイルの絶縁体は炭化、一部剥離が認められる。また、ブラシホルダー及びブラシは、光沢がある黒色に変色している。(写真 8～

写真8 アーマチュア

モーターの変色が強く、アーマチュアの変色及び絶縁物の焼き状況からモーターの過熱による輻射熱により、スターター周辺の配線被覆から出火した可能性は高い。

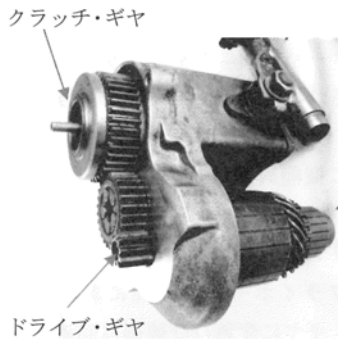
オーバランニング・クラッチが内蔵されたクラッチ・ギヤを見分すると、クラッチ・ローラ、スプリング等に機能異常は認められない。(写真 11、12)

写真11 減速ギヤ

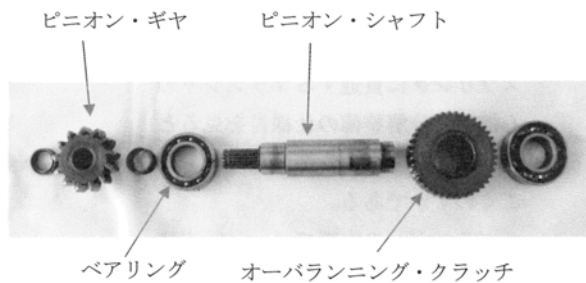
写真12 ピニオンシャフト周辺部品
