「自動車電気系チューニングパーツ」から 出火した火災について

横浜市消防局警防部計画

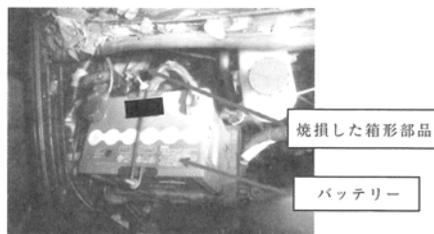
写真No. 1

発見・通報者は、車のボンネットから煙が出ていたと口述しており、車両の外観や車室内といった車体そのものに焼損は認められず、焼損箇所はエンジンルーム内のバッテリー後方に設置された箱形部品に限定されている。(写真No. 1)

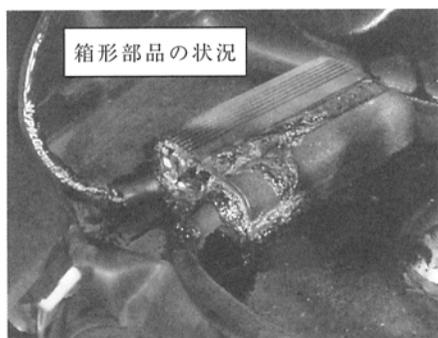
写真 No. 2

箱形部品は、粘着性の両面テープで車体側に固定されており、縦幅約5cm、横幅約5.5cm、高さ約2cmの金属製のケー

スで、先端部及び底部は合成樹脂材で構成され、これらは共に焼損溶融し、表面がやや光沢を帯び炭化した状態で見分される。

ケース先端からは、直径約 6mm の 2 本のケーブルコードが伸びている。

2 本のケーブルコードは、合成樹脂製の被覆で覆われ、ケース先端部付近の被覆が黒く焼損し溶融しているが、芯線の露出には至らず、ケーブルコードに断線や溶痕は見分されない。(写真 No. 2)

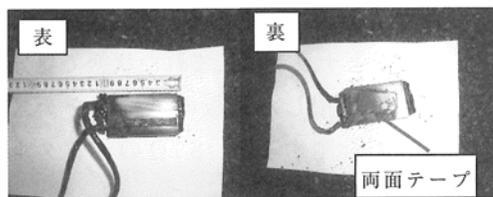
写真 No. 3 箱型部品の表と裏側

箱形部品の裏面を見分すると、周囲が薄茶色に変色し、中央付近に黒く焼損した両面テープの一部が付着しているが、金属製の箱形部品本体に亀裂や損傷箇所は見分されず、車体とのショート痕等も認められない。(写真写真 No. 3 箱型部品の表と裏側写真 No. 4 箱型部品取り付

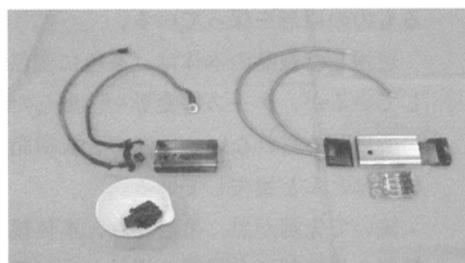
写真 No. 5 焼損した箱型部品と同型部品

まずケーブルコードを比較すると、焼損したケーブルコードは、緑色のスケルトンカラーの被覆で覆われ、先端部が黒く焼損し被覆が焼失しているが、中央付近では煤の付着が認められるものの原形を保っている。

焼損した製品の本体は、茶色に変色しているが、ケースに変形や熔融した箇所は認められない。両端の合成樹脂材はほとんど焼失している。

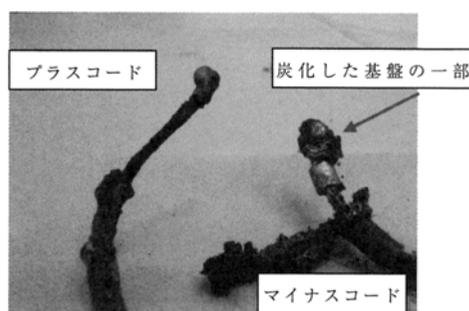
写真No. 6 本体側のケーブルコード

続いて先端が黒く塗色され、本体接続側の先端部に金属製の端子とネジ類が固着している状態のケーブルコード(以降「マイナスコード」と記載する。)と、先端が赤く塗色され、本体接続側の先端が球状に熔融した状態で見分されるケーブルコード(以降「プラスコード」と記載する。)の2本を仔細に見分する。

2本のコードは、共に本体接続側の先端が焼損し、合成樹脂製の被覆は熔融

し表面が黒く変色しており、本体接続側先端部から約5cmの範囲では被覆が焼失し芯線が露出している。

露出した芯線は、表面に煤や炭化物が付着し黒く変色した状態で見分される。

プラスコードは、先端に直径約5mmの球状の金属が熔融し固着している。

マイナスコードは、先端にボルトとナットが固着し、このボルトとナットに黒く焼損し炭化した基板の一部分が挟まれた状態で見分される。(写真No.6)

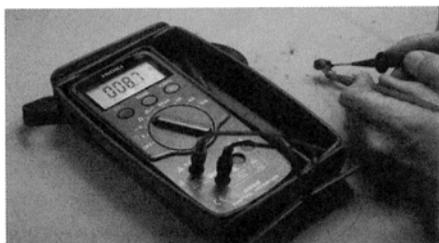
写真No. 7 基板の抵抗値を計測

マイナスコードの本体側先端部で、ボルトとナットに挟まれた状態で見分される焼損した基板の抵抗値をテスターで計測すると、8.7Ωのデジタル値が表示される。

さらに測定箇所を数箇所変えて測定

するが、それぞれ同様に、テスターは10Ω前後の数値を示し、箱形部品のマイナスコード先端に挟まれた基板は導通状態にある事が確認された。(写真No. 7)

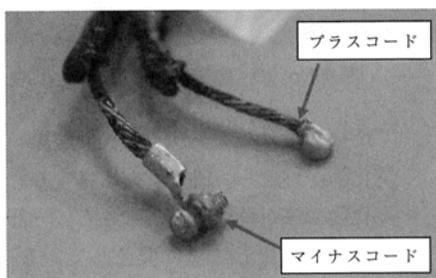
写真No. 8 超音波洗浄したケーブルコード

2本のケーブルコードを超音波洗浄機で洗浄し見分すると、マイナスコード先端部には、表面が溶融し光沢を帯びたボルト及びナットが固着した状態で見分され、プラスコード先端部は溶融し光沢を帯びた溶痕状の金属が見分される。(写真No. 8)

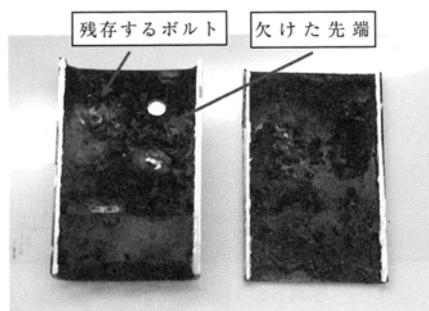
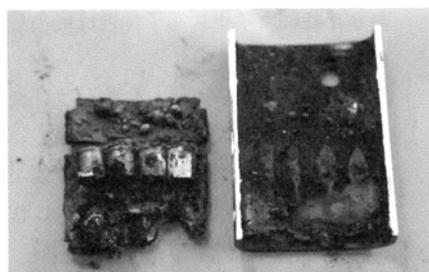
写真No. 9 本体を切断した状況

本体内部を見分するため、本体を上下に切断すると、本体底部は、全面が黒く焼損し炭化物が付着している。

本体上部には、全面が黒く焼損した基板が見分され、プラスコードが接続される基板先端右側ではボルトとナ

ットが基板を挟む様に見分され、ボルト及びナットは表面が丸みを帯びた状態で焼損し、リングターミナルは焼失している。

マイナスコードが接続される基板左先端部では基板の一部が焼失または欠けた状態で見分され、基板にボルトとナットは見分されない。(写真No. 9、10)

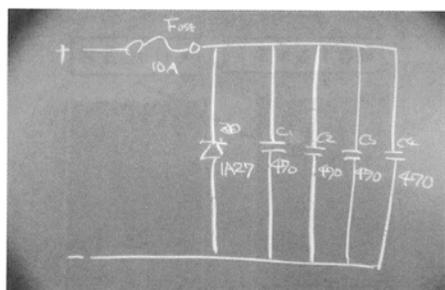
写真No. 11 製品回路

同型品の基盤表面は、25V470マイクロファラッドの電解コンデンサーが4個並列に配置され、コンデンサー上方には、ゼナーダイオードとチップ型ヒューズが設置されている。立会人に説明を求めると、コンデンサーに溜めた

電気をバッテリーの電力が少なくなったときに放電するとのことで、ダイオードは逆接続保護目的、ヒューズは安全装置であり、ヒューズの許容電流は10アンペアとのことである。(写真No. 11)

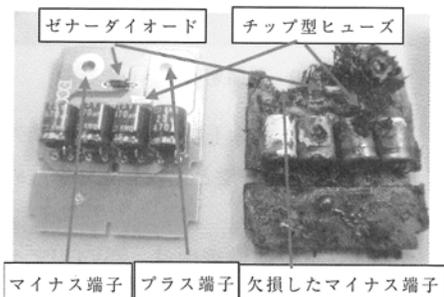
写真No. 12 基盤表面の比較

焼損した基盤は、全体的に炭化しており、特にマイナス端子付近は焼失して欠損している。

ゼナーダイオードは、全体が焼け表面が灰色に変色炭化し、ひび割れている。小型のチップ型ヒューズも全体が焼損し欠損した状態で見分され、これを同型品と比較すると半分程の大きさになっている。(写真No. 12)

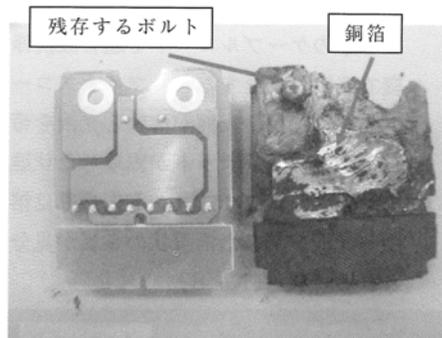
写真No. 13 基盤裏面の比較

焼損した基盤裏面は、表面同様に全面が黒く焼損し、プラス端子接続部ではボルトやナットが残存しており、マイナス端子周辺は半円状に欠けた状態で見分される。

マイナスドライバーを用い、表面の炭化物を削り落とすと中央付近に基板の銅箔が見分されるが、プラス端子周辺や基板が半円状に欠けた状態で見分されるマイナス端子周辺では銅箔は焼失し見分されない。(写真No. 13)

- (4)「自動車電気系チューニングパーツ」
外観は、焼損し茶色く変色しているものの金属本来の光沢を帯びて黄金色にも見られる状態であるが、内部は黒く焼損し炭化物が付着しており、基板も全面が黒く焼損し炭化していることから、内部からの出火が考察される。
- (5)基板上にあるコンデンサーC1 から C4 は底部が焼失しており、プラス側の端子が熔融し、コンデンサー頭部の防爆弁は、C4 と C3 コンデンサーに亀裂がみられるものの、C4 コンデンサー内部のフィルム自体には焼損は認められず、表面の電極箔にも欠損箇所やショート痕がないことから、コンデンサー内部で短絡等が起こって出火した状況は認められず、二次的に焼損したものと考えられる。
- (6)基板上のマイナスコードが接続される端子接続部付近が焼失・欠損し、銅箔も両端子接続部周辺が熔融して残存していないことから、端子接続部付近の基板上で絶縁破壊が起こり、トラッキング等の電氣的異常が発生した可能性が高い。

実況見分結果から、出火原因にあつては、後付部品である「自動車電気系チューニングパーツ」のケーブル端子接続部付近の基板上で絶縁破壊が起こり、トラッキング等

の電氣的異常が発生し、基盤上の電気配線等の可燃物に着火し出火したものと考えられる。

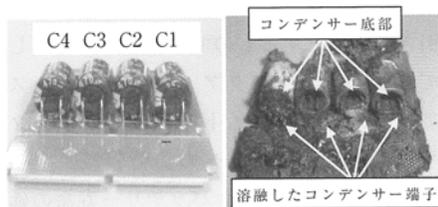
写真 No. 14 焼損したコンデンサー底部

焼損したコンデンサーは表面に黒い炭化物が付着し、所々表面に付着した炭化物や煤が焼け灰化し、さらに一部で地金が露出し白色に変色している。

コンデンサー表面の地金が露出し白く変色している範囲は、右側のC1コンデンサーから左側のC4コンデンサーに向かうにしたがい広い範囲で見分される。

さらにコンデンサーは4個共に底部が焼失し、焼失箇所から内部を見分するとコンデンサー内部は黒く焼損している。

また、コンデンサー底部から基板へ

接続される 2 本の端子を見分すると、4 個のコンデンサー全てにおいて、左側の端子は焼損しているものの原形を保っているのに対し、右側の端子は溶融し断線した状態で見分され、これを同型品と比較すると溶融した端子はプラス側の端子である事が確認される。(写真 No. 14)

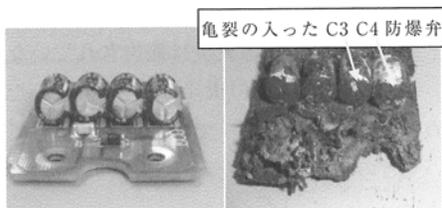
写真 No. 15 焼損したコンデンサー頭部

コンデンサー頭部の防爆弁は、左端の C4 と隣接する C3 コンデンサーに亀裂が入っているが、オープン状態には至らず、他の 2 個のコンデンサーの防爆弁も同型品と比較すると微かに膨張した形跡が認められるものの、閉じた状態で見分され、ケースや電極箔等が飛散した形跡は認められない。(写真 No. 15)
