単機能電子レンジの火災事例

岡山市消防局 警防課

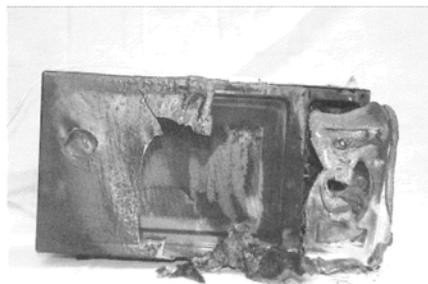
写真 1

止したところ、レンジ右後部及び右側にある排気孔から少量の白煙が見えたので電源プラグを抜き、廊下に持ち出す。その後、屋外に持ち出す間にレンジドア右側と操作パネルとの隙間から炎が見え始め、搬出後に炎が大きくなり、操作パネル部分が溶融・脱落し炎が噴出、電子レンジを焼失した。(写真 1 参照)

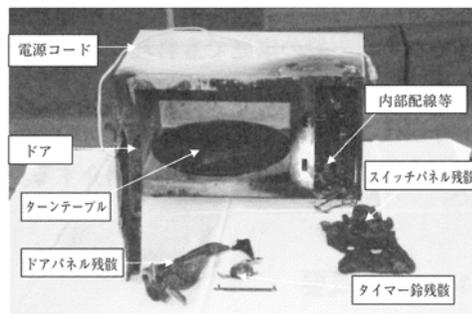
写真-2 正面

事故品は、本体前面の合成樹脂スイッチパネルが溶融脱落し、内部の配線及びスイッチ素子等の電装品が焼損していた。

また、ドア前面及び内面の合成樹脂製パネルも溶融・脱落しており、庫内

も全体に煤けていた。なお、背面及び左側面外郭パネルは、前面に近い部分ほど焼損が大きい状況であった。「写真-2～5」

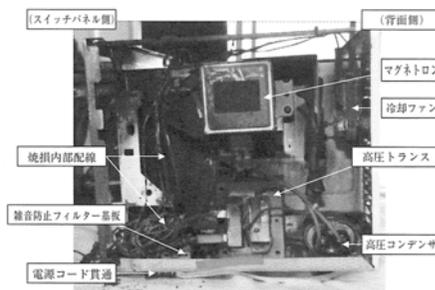
写真-8 電装品等焼損状況

内部では、雑音防止フィルター基板部「写真-11⑧」から上方、及びスイッチパネル裏面付近の電装品及び配線が著しく焼損していたものの、それらの後方背面側に設置されている高圧ト

ランス、マグネトロン、高圧コンデンサ及び冷却ファンの焼損はほとんどなく、それらに接続されている配線の焼損も極めて軽微であった。

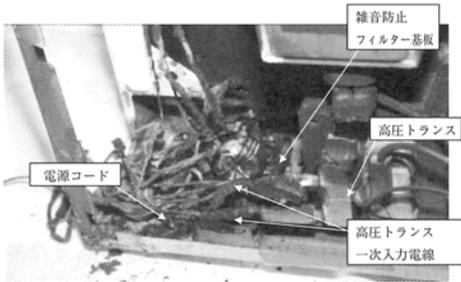
写真-9① 雑音防止フィルター基板

(3) 電源コードの雑音防止フィルター基板部への入力部では、絶縁被覆が焼失

し、芯線が露出していたものの、短絡等による溶融痕は認められず、基板に実装されたヒューズ(定格 15A)も溶断していなかった。

- (1) 事故品の焼損状況からすると、正面スイッチパネルから出火し、周辺に延焼していった可能性が最も大きいと考えられる。
- (2) 本体底面を貫通した電源コードが接続される雑音防止フィルター基板部では、基板上に実装されたコンデンサ及び抵抗等の素子が焼損していたものの、基板自体の焼損は比較的軽微であった。

かったことから、当該基板部の焼損は、基板自体からの出火ではなく、他の箇所からの熱影響によるものと考えられる。

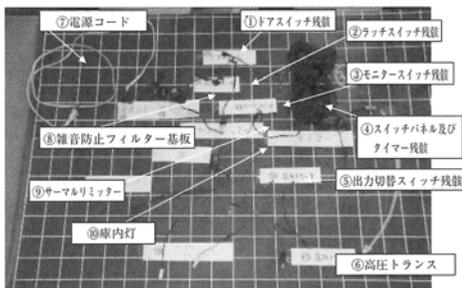
写真-10

- (4) 電源コードから、雑音防止フィルター基板部を経て、各電装部に接続される配線及び焼損したスイッチ類等の電装部品を取り外し、展開した状況を写真-10に示す。

配線の焼損状況は、(3)において述べたとおり、絶縁被覆が焼失して芯線が露出した部分には短絡等の溶融痕は認められなかった。(写真-11)

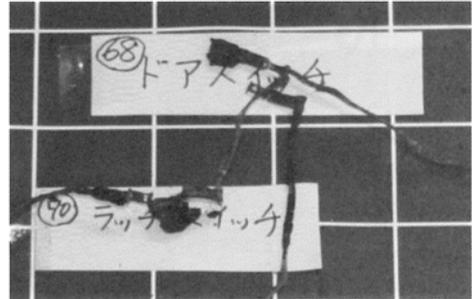
写真-11 ①・②

付近に装着されたドアスイッチ、ラッチスイッチ、モニタースイッチ及び出力切替スイッチは、合成樹脂製の外郭がほぼ焼失し、内部の接点金具等の不燃物が配線側のファストン端子と接続されたまま残存している状態であった。(写真11-①②③④⑤⑨)

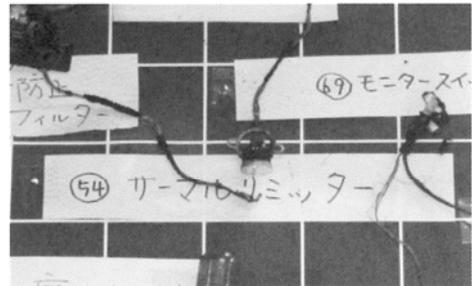
写真-11 ③・⑨

一方、スイッチパネル裏面から離れた場所に装着された、サーマルリミッター及び庫内灯への配線は芯線が露出していたものの、それぞれの本体そのものの焼損は軽微であった。(写真-11⑨⑩)
