## スプリンクラー設備の加圧送水装置 制御盤内から出火した事例について

相模原市消防局

本事例は、消防用設備である、スプリンクラー設備の加圧送水装置制御盤内から出火し、実況見分時にポンプの異常過熱、回転不能、原因不明の減圧等、消防庁告示、「加圧送水装置の基準」に抵触する現象が複数認められた火災であったため、焼損した制御盤の調査のみならず、ポンプ等も分解調査し、出火に至るメカニズムを特定したものである。

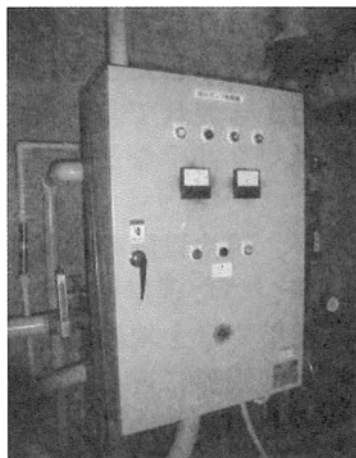
写真 1 制御盤

消防隊が自動火災報知設備の受信機を確認したところ、地下 1 階で感知器の発報及び SP ポンプの起動を示すランプの点灯を確認したため、SP ポンプ室を確認すると、SP 制御盤内部が焼損、ポンプは停止していた。また、ポンプ及び吸水管に熱感があり、非接触型放射温度計で測定したところ約 70℃～100℃に達していた。(写真 1～3 参照)

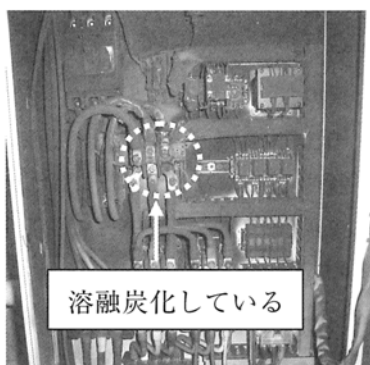
写真2 制御盤内部の焼損状況

ア 焼損が強く認められる部品は、サーマルリレー(※1)という部品であり、1次側の R、S 及び T 線のうち、S 線を除く 2 線の接続端子が溶融し、サーマルリレーから離脱している。(写真 4、5 参照)

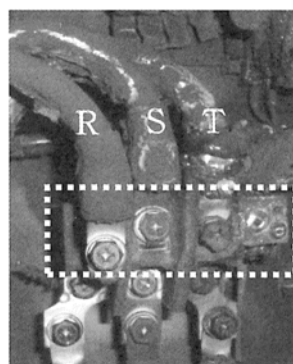
写真4 破線内がサーマルリレー

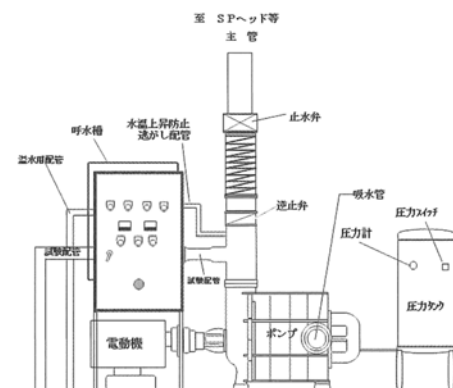
水温上昇防止逃がし配管

イ 水温上昇防止逃がし配管を外すと、同配管内及び同配管内のオリフィスに、異常は認められない。(写真 6、7 参照)

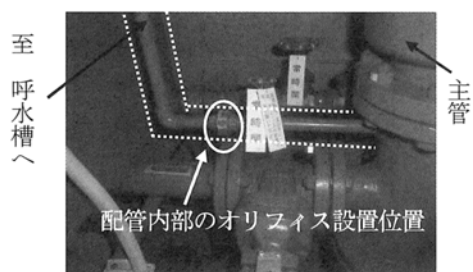
写真6 破線内が水温上昇防止逃がし配管

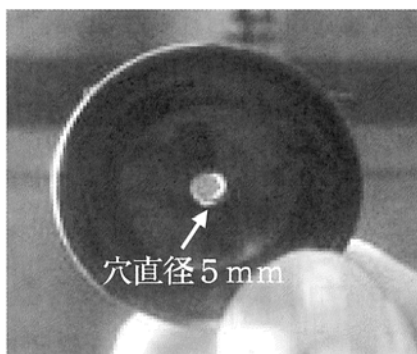
写真7 オリフィス

剥離した鉄錆が、水温上昇防止逃がし配管内のオリフィスを詰まらせたことにより、ポンプ内の流水が滞りポンプが過熱するとともに、中間ブシュと羽根車ボスの摺動部分の隙間にも鉄錆が入り込んだ結果、これら金属間同士で摩擦熱が発生し、加速度的に過熱したものである。

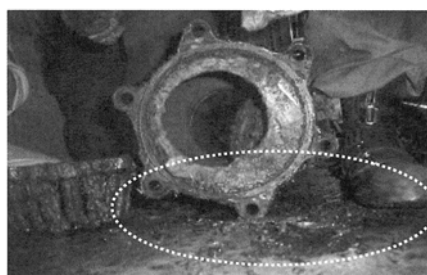
ア 地下水槽から引き上げたブート弁を確認すると、鉄錆が多量に付着しているが、ブート弁本体に腐食は認められず、吸水面は確保されている。さらに分解すると、大小鉄錆が剥離するが、弁体及び可動状況に、異常は認められない。(写真 8 参照)

写真8 分解したフート弁と剥離した鉄錆

このことから、類似火災防止のため、消防設備点検業者に、ブート弁への鉄錆の付着に関する注意喚起が必要であると考ええる。

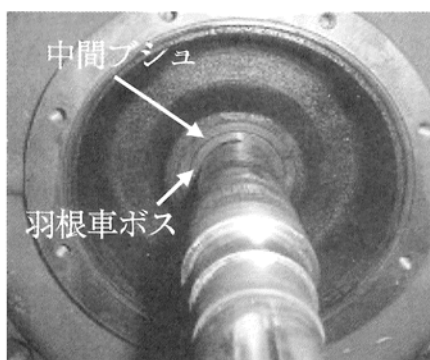
エ 4 段ポンプを分解すると、2 段目が羽根車ボスと中間ブシュ(※4)間、4 段目は主軸、羽根車ボス、ケーシング及び中間ブシュ間で固着している。また、2 段目、4 段目の中間ブシュ内周面と羽根車ボス外周面には線状痕が認められ、ケーシングには金属粉が付着している。(写真 9～11 及び図 2 参照)

写真9 ポンプ内部の構造

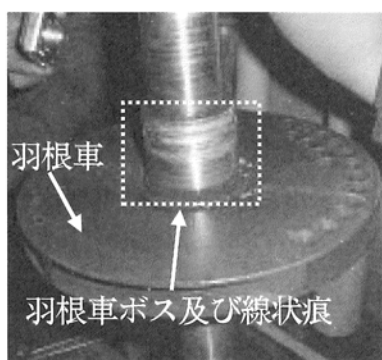
写真10 4 段目羽根車

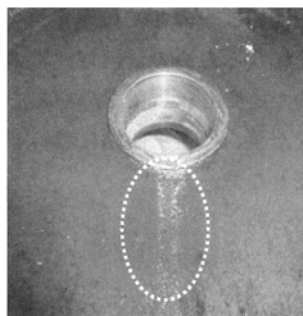
写真11 ケーシングの金属粉

オ 後日、加圧送水装置の製造メーカーから、ケーシングに付着していた金属粉を、エネルギー分散型 X 線分析装置で成分分析を行ったところ、ポンプで使用されていない Fe(鉄)成分が検出されたとの報告を得る。また、使用不能となった加圧送水装置を交換後、減圧は発生していない。

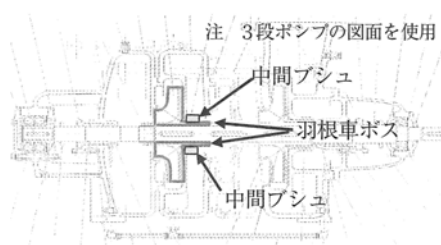
図2 ポンプ構造図

羽根車ボスの軸受け筒で、同ボスと中間ブシュのクリアランスは 0.2 mm で設計され、ポンプ内の水が膜となり、潤滑油の役割を果たしている。

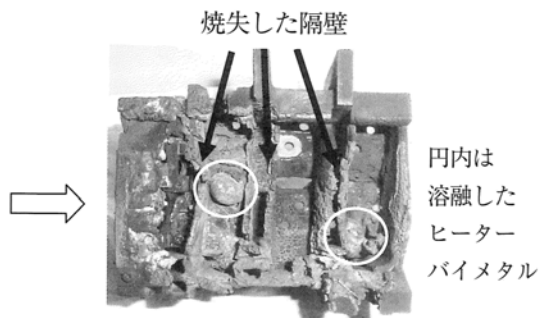
ア サーマルリレーの内部は、3端子及び過電流検知部を隔壁で隔てており、何れの隔壁もほぼ焼失している。また、R及びT端子内部には銅合金製のヒーターと鉄合金製のバイメタルが溶融している。(写真12、13参照)

写真13 焼損状況

破線内はヒーター及びバイメタル

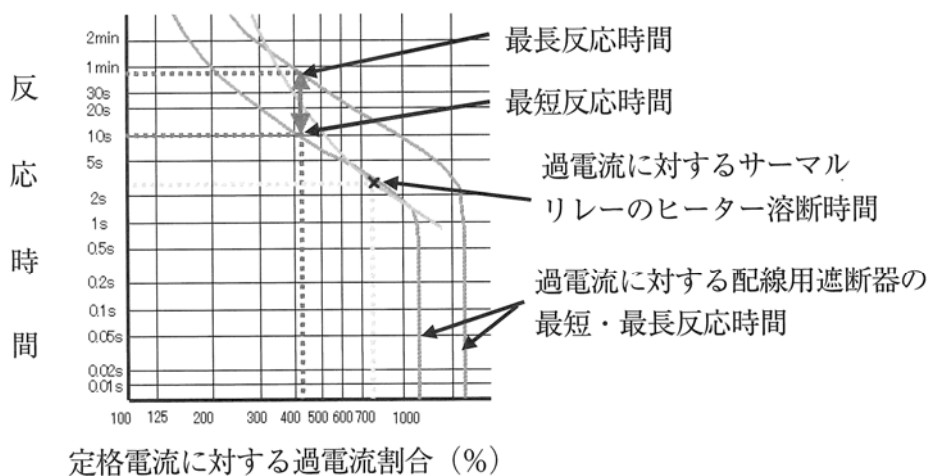
配線用遮断器の定格電流は 225A であることから、電動機拘束時には定格電流の 428%の電流が流れたことになり、10 秒から 50 秒の間に電流を遮断する。  
(図 3 参照)

サーマルリレー・一の定格電流は 134A であることから、電動機拘束時には定格電流の 719%の電流が流れたことになる。(図 3 参照)

- (5) ヒーター断面積を線径に変換して、ヒーターが溶断する電流値を計算したところ 756A で溶断し、溶断にかかる時間は約 3 秒であることが判明。(図 3 参照)

以上により、配線用遮断器が作動する前に、ヒーターが溶断したものである。

図3 配線用遮断器の反応時間及びサーマルリレーのヒーター溶断時間
