## 「ポータブル DVD プレイヤー」から 出火した火災について

静岡市消防局 消防部 予防課

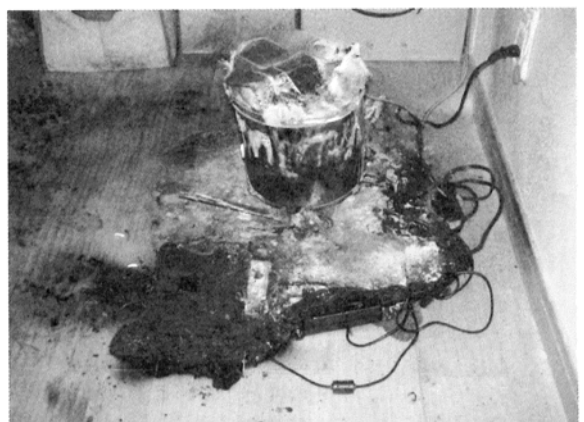
居室内を見分すると、壁上部に設置されているエアコン室内機は、外装樹脂が溶融しているが壁に焼損は認められない。

壁付コンセントには、電源プラグが 1 箇所差し込まれており、焼損は認められない。

写真：出火箇所の状況

プレイヤーが確認でき、スチーム加湿器は外装樹脂が溶融し、内部ステンレス材及び構成部品が露出している。また、溶融しているスチーム加湿器の外装樹脂は、周囲に存在するポータブルDVDプレイヤーの一部及び各電気配線を覆って床に固着している。

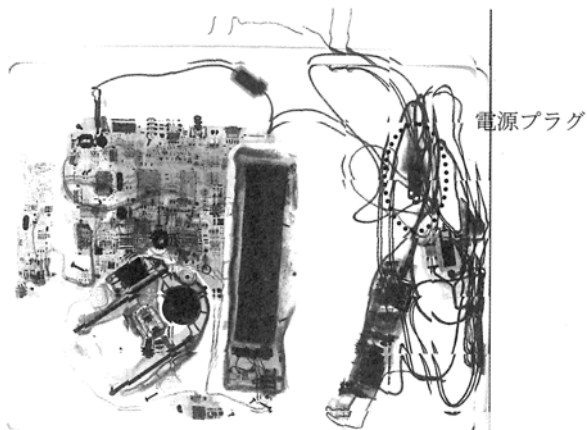
写真：X線透過装置での撮影状況

X 線透過装置の撮影から、溶融した樹脂内部にテーブルタップ等は認められず、コンセントに差し込まれていない電源プラグが確認できる。関係者の供述からポータブル DVD プレイヤーを充電している供述があることから、ポータブル DVD プレイヤーの鑑識見分を行うこととする。

- (1)X 線透過装置で熔融した樹脂内を確認すると、コンセントに差し込まれていない電源プラグが確認でき、鑑識時焼損品の電源プラグと同型品の電源プラグが同一であることから、出火当時壁付コンセントにはポータブルDVDプレイヤーの電源プラグが差し込まれており、スチーム加湿器は使用していないことが見分できる。
- (2)AC 電源アダプター本体は、内部基板、電子部品に破損及び焼損は認められず、電流ヒューズについても正常であることから、AC 電源アダプター関係からの出火は否定される。
- (3)ポータブル DVD プレイヤー本体内部の各基板にクラックなどの破損は認められず、中央部に位置する基板 C に焼損が確認できない。また各基板に繋がるコネクタ及び配線に熔融が認められないことから、ポータブル DVD プレイヤー本体内部の各基板からの出火の可能性は低いと考えられる。
- (4)基板内の電源スイッチが OFF 状態で導通が確認されたことから、充電中のポータブル DVD プレイヤー本体は、電源 OFF 状態で充電し、蓄電回路のみ印加していることが明らかである。
- (5)バッテリーの接点箇所には熔融は認められな

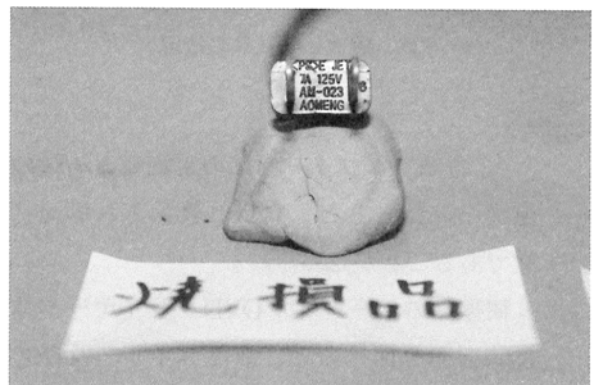
現場見分において壁付コンセントに差し込まれている電源プラグを確認すると、差し刃に焼損は認められず、差し刃根元部分には『<Ps>EJET7A125vAM-023AOMENG』と記載されており、同型品にも同様に、『<PS>EJET7A125vAM-023AOMENG』と記載が認められる。

写真：焼損品電源プラグ

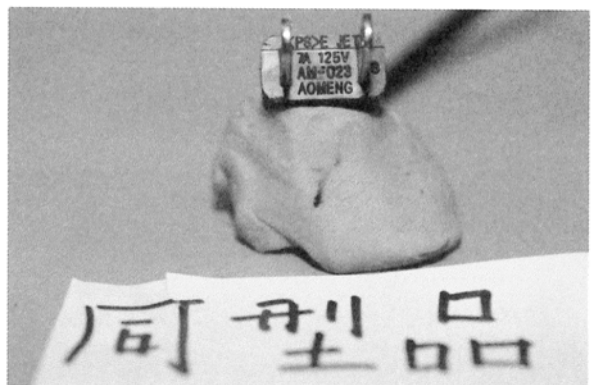
写真：同型品電源プラグ

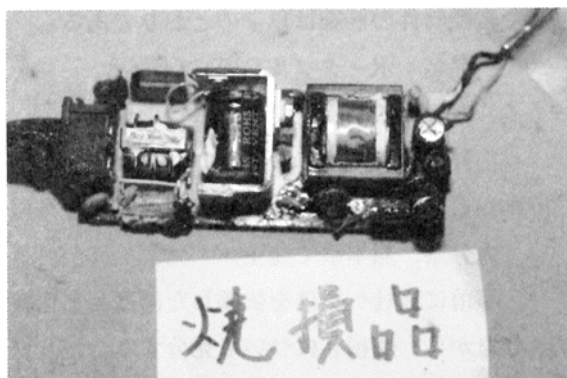
AC 電源アダプター本体樹脂を剥がし内部基板を見分すると、一部電子部品に樹脂の固着が認められるが、焼損、溶融は確認できない。

写真：AC電源アダプター内部

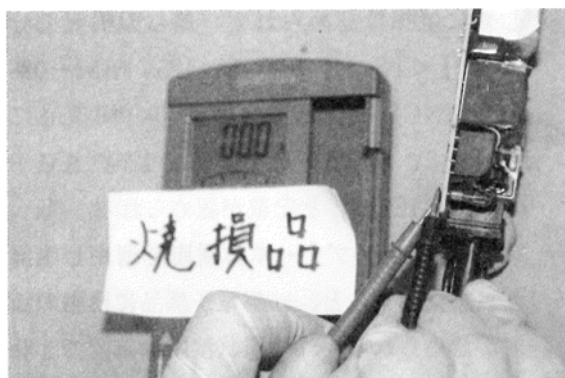
写真：電流ヒューズの状況

AC 電源アダプター内部の電流ヒューズの導通を確認すると、 $0\Omega$ と表示され導通状態であることが認められる。

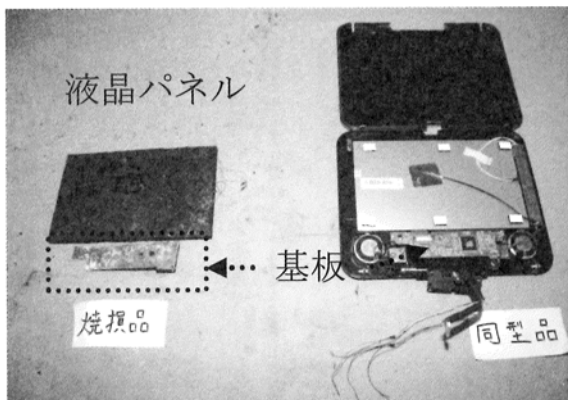
同型品のポータブル DVD プレイヤー本体外装樹脂を開けると、液晶パネル、及びスピーカーが位置する。焼損品の液晶パネルは黒色に変色し、画面側の液晶については溶融してディス

写真：液晶パネル及び基板

クカバーへ固着している。液晶パネル周囲樹脂は焼失しており、ポータブル DVD プレイヤー本体背面側に位置する基板は灰色に変色している。液晶パネルを剥がし内部表面を確認するとディスクカバー、及び操作キーが位置するが、焼損品は樹脂が一樣に溶融し、操作キー内部部品が一部露出して原形を留めていない。

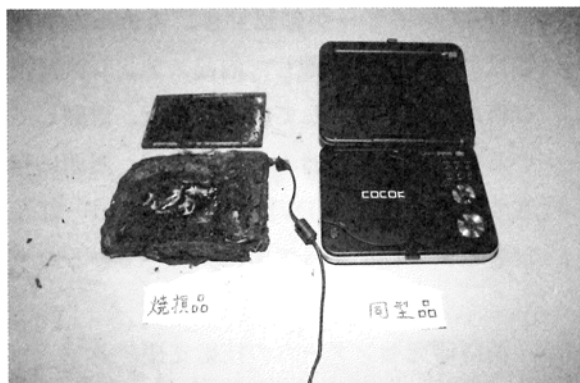
写真：液晶パネル及びディスクカバー

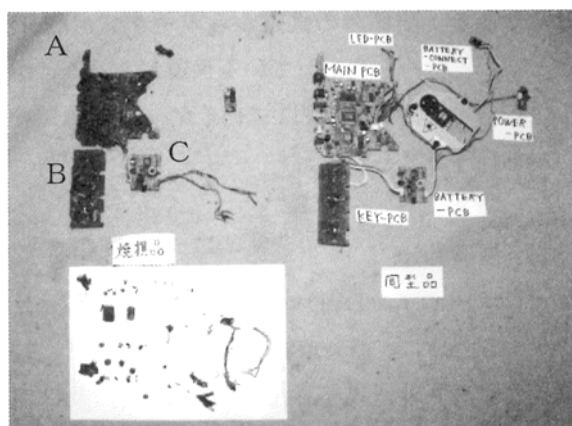
焼損品構成部品は、基板 A、B、C 及び各基板を繋ぐコネクタ、配線が確認できる。中央部に位置する基板 C は焼損が認められず、基板 A、B は外周部に位置する箇所は黒色に変色しているが電子部品及び基板上にクラックなどの破損は認められない。また、各基板に繋がるコネクタ及び配線に溶融は確認できない。裏面に

写真：各構成部品展開状況

については、煤が付着しているが焼損は認められない。

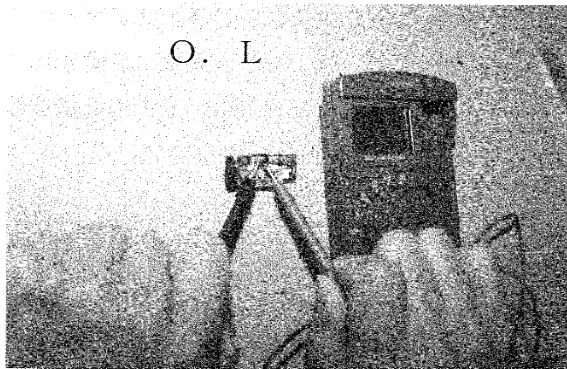
基板内の電源スイッチ素子から導通状態を確認すると、電源スイッチ ON の位置は O.L と表示され導通はしていません、電源スイッチ OFF の位置は  $0\Omega$  と表示され導通状態であることが確認できる。

写真：電源スイッチ ON

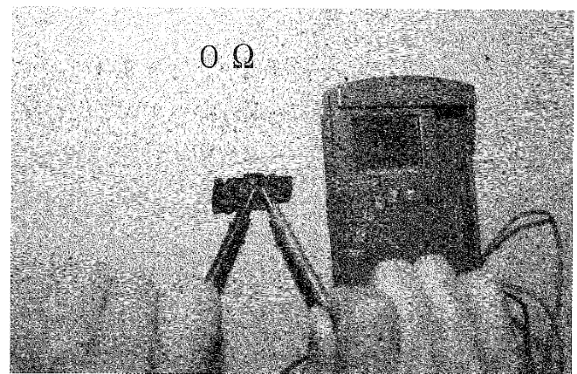
写真：電源スイッチ OFF

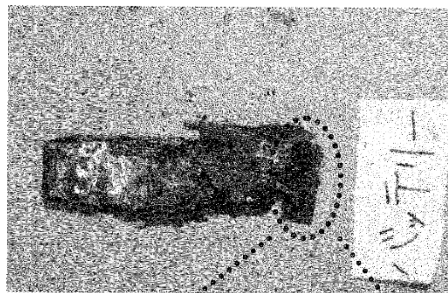
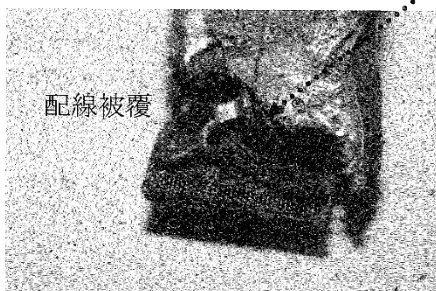
また、バッテリー内部の基板は黒色に変色し

ており、配線被覆は煤が付着している。

写真：バッテリー内部基板及び配線被覆

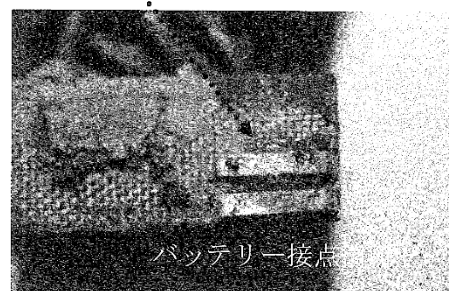
基板裏側に位置するバッテリーの接点箇所には溶融は認められない。

写真：バッテリー接点箇所

いことから、ポータブル DVD プレイヤー本体とバッテリーの接続部からの出火は否定される。

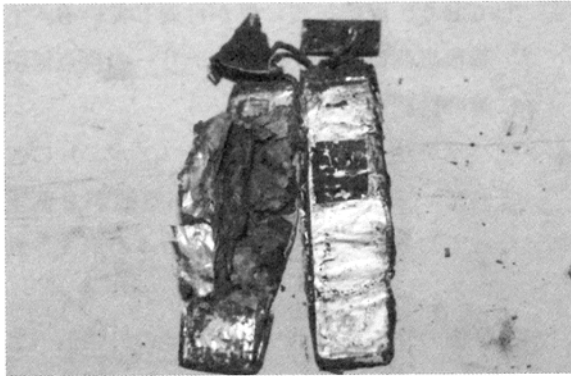
バッテリーケーシングを剥がし、バッテリー内部を確認すると外装缶(アルミ)中央部が茶褐色に変色し一部溶融している。

バッテリー内部は、外装缶(アルミ)に包まれているリチウムポリマー電池が 2 個重なっており、電池内は層状にセルが形成されている。

写真：リチウムポリマー電池の状況

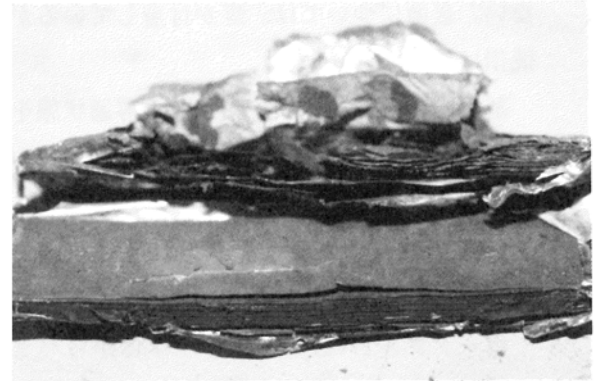
2 個のリチウムポリマー電池の外装缶(アルミ)を剥がし電池内のセルを確認すると、下方の電池は、セルが層状に形成されているが、上方の電池については、セルの中心部から炭化し原形を留めていない。

写真：セルの焼損状況

- (6)バッテリー内部にある 2 個のリチウムポリマー電池の片方は、セルが層状に形成されているのに対し、もう片方は、セル中央部から炭化し原形を留めていない。

本火災の出火原因は、ポータブル DVD プレイヤー本体バッテリー内部のリチウムポリマー電池内において、充電中に何らかの異常により短絡を起こし出火したもの。

同機種は、全国で約 10,000 台販売されており、類似火災が熊本県、大分県に続いて静岡市が 3 件目で、出火原因から製造者責任が有ると判断し、本市消防局では A 社に対して、同機種からの再発防止の検討及び追跡調査の実施を要望した。

A 社は、自社製品からの火災(重大事故)を重く受け止め、経済産業省と協議し、平成 22 年 11 月 15 日にリコールを公表した。
