東北地方太平洋沖地震により 東京消防庁管内で発生した火災事例

東京消防庁 予防部調査課

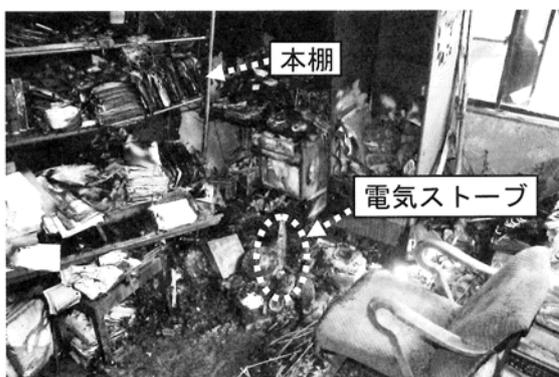
地震により、本棚から落ちた本が電気ストーブの上に落下してスイッチが入り、ヒータの熱によりストーブ周囲に散乱した本に着火し、出火したものである(写真1、2参照)。

写真1 出火室の状況

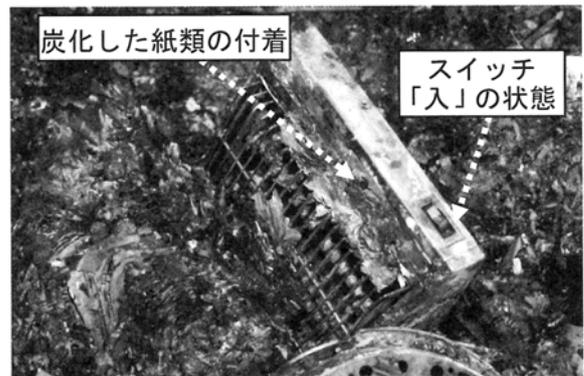
写真2 電気ストーブの状況

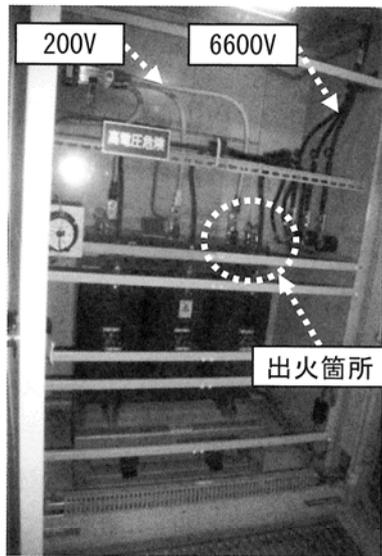
電気室内の変圧器の振れ止め金具が、地震により振動し、変圧器の二次側端子部分に取り付けられた銅バーに接触したことから地絡し、出火したものである(写真3、4参照)。

写真3 出火した配電用変圧器の状況

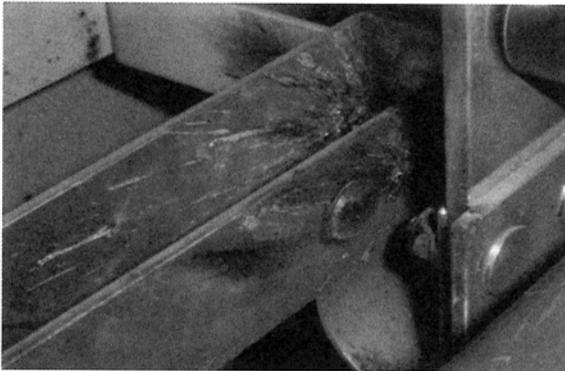
写真4 銅バーの焼損状況

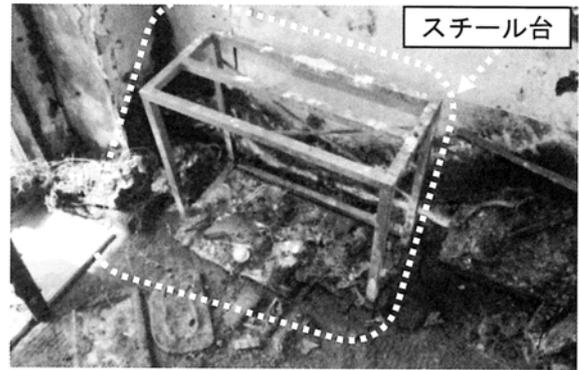
共同住宅居室内のスチール台上に設置していた観賞魚用水槽が地震により倒れ、水槽内で使用していた観賞魚用ヒータが衣類上に落下したため、サーモスタットが水温を感知できなくなり、過熱し出火したものである。

なお、本ヒータに温度ヒューズは設置されていなかった(写真5、6参照)。

写真5 出火室の状況

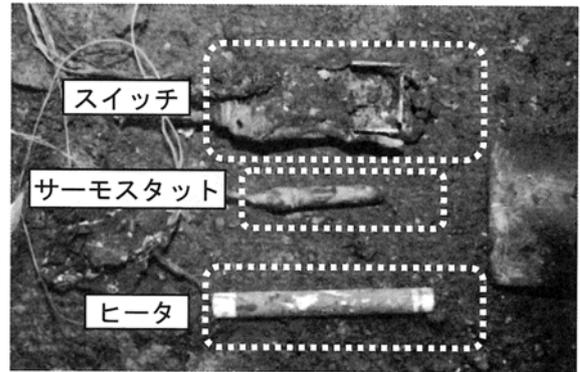
写真6 鑑賞魚用ヒータの状況

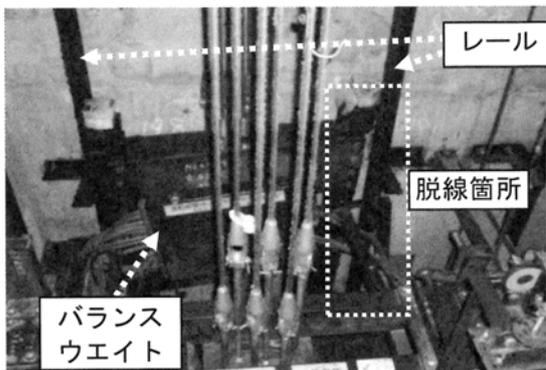
地震によりエレベータかごが振動して、バランスウエイトがレールから脱線し、その状態でエレベータを稼働させたため、レールとバランスウエイトの摩擦により発生した火花が周囲の潤滑油及び埃に着火し出火したものである(写真7、8参照)。

写真7 昇降路内部の状況

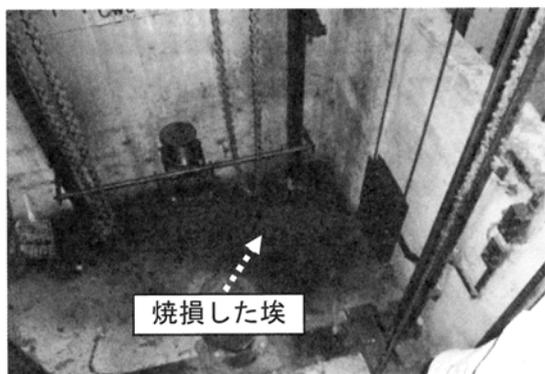
写真8 昇降路ピット内の焼損状況

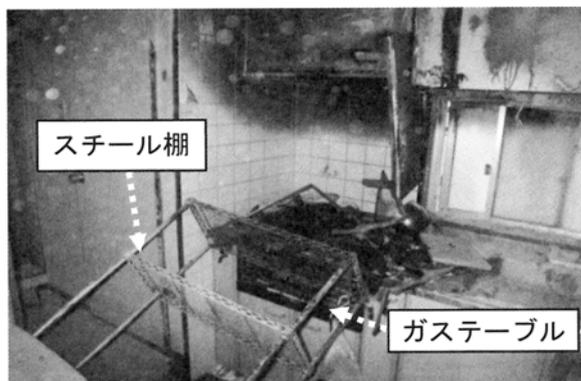
台所のガステーブル前にあったスチール棚が地震により転倒した際に、ガステーブルの点火スイッチ(押し式)に当たり点火状態となり、スチール棚上に置かれていたタオル等に着火し出火したものである(写真9、10参照)。

写真9 出火室の状況

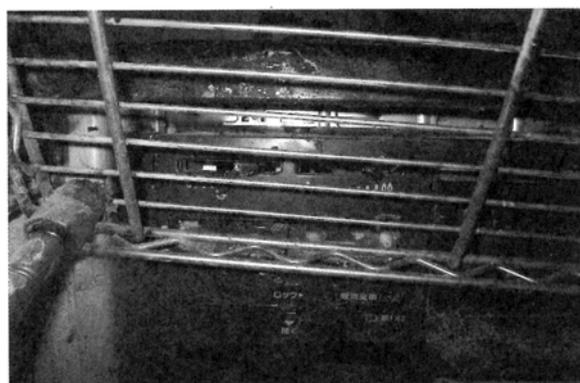
写真10 ガステーブル点火スイッチの状況

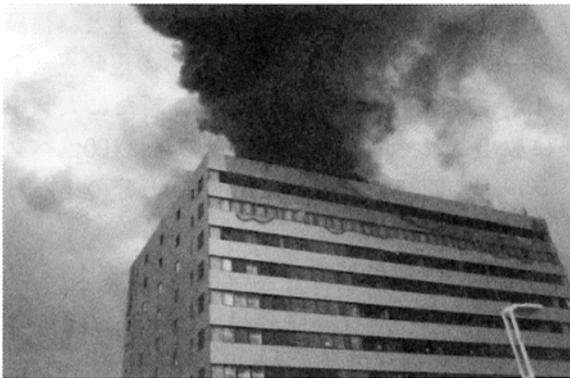
アスファルト溶解炉を使用中、地震の揺れにより、炉からこぼれたアスファルトが溶解炉の石油バーナの炎で着火し、敷設されたアスファルトに延焼拡大したものである(写真 11、12 参照)。

写真11 屋上の延焼状況

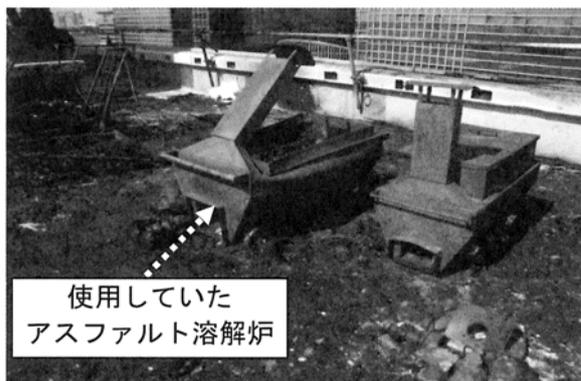
写真12 アスファルト溶解炉の状況
