## 安全装置の不作動に起因した出火事例について

さいたま市消防局 予防部 予防課

以下、安全装置の不作動に起因(安全装置が作動する前に出火)した 3 つの事例について紹介する。

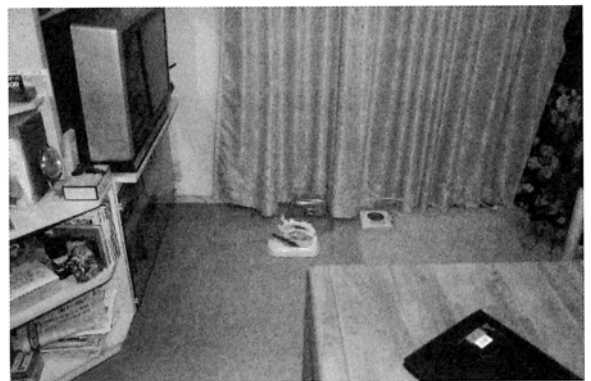
約 6 時間後に居住者が就寝中に臭いと煙に気付きコンセントを抜いて 119 番通報した。

写真：現場の焼損状況

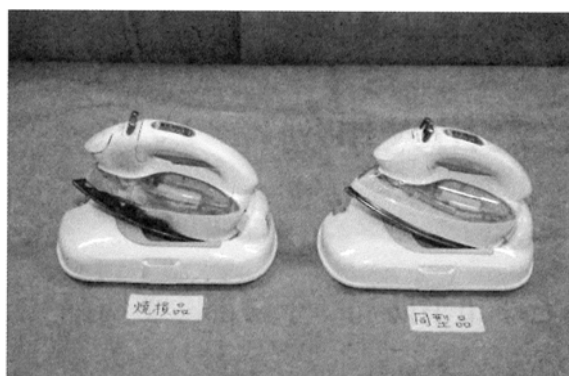
写真：同型品との外観比較

同型品の外観を比較すると、機器本体の底部のみ焼損し、取っ手のスイッチ部や給水タンク部に焼損は認められない。

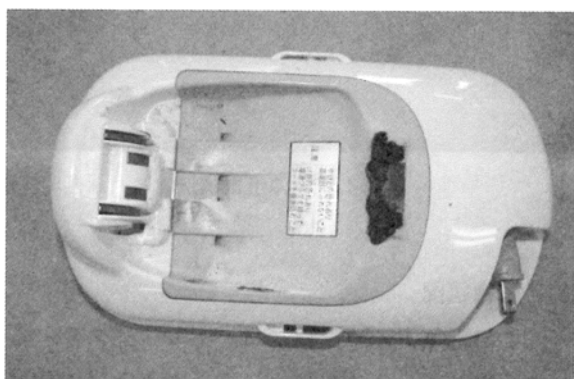
置台は本体を受けるローラー部分が溶融炭化しており、置台内部の電源コード及び本体との電源接点部に焼損は認められない。

写真：置台の焼損状況

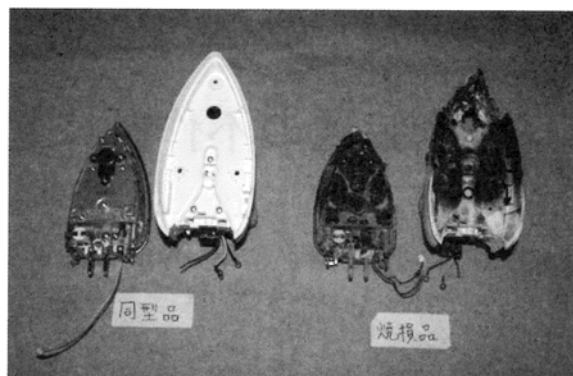
電源接続端子部及び制御基板に焼損は認められず、温度制御のサーミスタの電気抵抗値を確認すると同型品が  $302\Omega$  であるのに対し焼損品が  $172\Omega$  であるが、プログラム上安全側に故障しているため当該異常が出火に起因したものではない。

また、スイッチリレー接点の溶着は認められない。

写真：内部の焼損状況

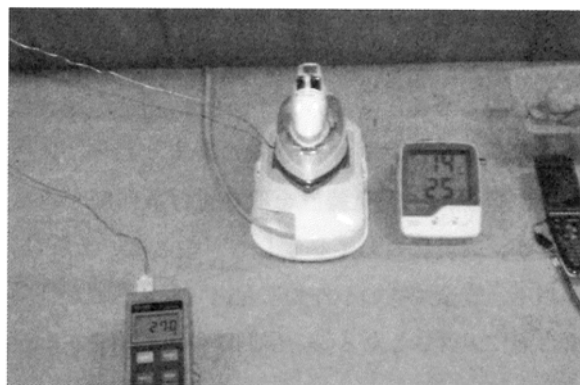
熱板の中央に熱電対を貼付し、設定を「高」にして作動したところ設定温度上限の  $200^{\circ}\text{C}$  到達時に温度制御がされず過熱防止装置の設定温度である  $270^{\circ}\text{C}$  を超えた。

写真：作動確認の状況

試験の結果、制御基板部に不備があると推定されるが外観上の異常が認められないことから、メーカーが持ち帰りマイコン等の不具合箇所を確認し次のような見解を得た。

- ①マイコンの作動に異常はない。
- ②リレー作動回路の抵抗内蔵チップトランジスタが表面破壊している。
- ③抵抗内蔵チップトランジスタが正常に作動せず、サーミスタによる温度制御が不能になり、スイッチを切ってもリレーが作動し続けた。

- ④電源プラグをコンセントに差し込むとリレーが作動する。
- ⑤抵抗内蔵チップトランジスタが破壊した原因は、外部からの電気ストレス(過電圧、過電流等)によるものと考えられる。
- ⑥温度過昇防止装置のバイメタルが、仕様  $270^{\circ}\text{C} \pm 10^{\circ}\text{C}$  より約  $40^{\circ}\text{C}$  高い  $312.5^{\circ}\text{C}$  のものが組み込まれていた。

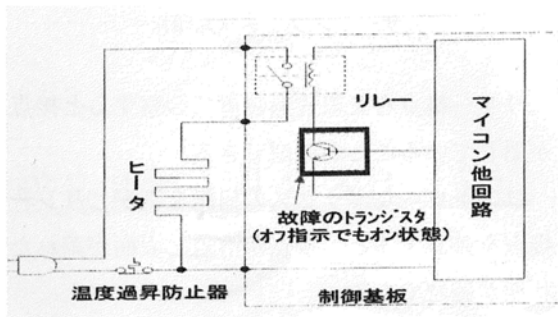
図：アイロン電気回路図

電気アイロンに電圧が印加された状態でスイッチングリレー制御用の抵抗内蔵トランジスタが何らかの要因で故障し、リレーが作動しサーミスタでの温度制御がされないまま温度が上昇し続けた。

また、仕様では過熱防止のバイメタル作動温度が  $270^{\circ}\text{C}$  であるものの、当該アイロンには  $312.5^{\circ}\text{C}$  のバイメタルが組み込まれていたことから、仕様値の設定温度以上となり出火した。

この火災でメーカーは構造不完全であることを認めたため、回収等の類似火災防止対策を要望したものの、メーカー側は過去に類似事案の発生はなく多発性はないものとし、社告等の対応はとらずに今後の経過を注視するに留めることになった。

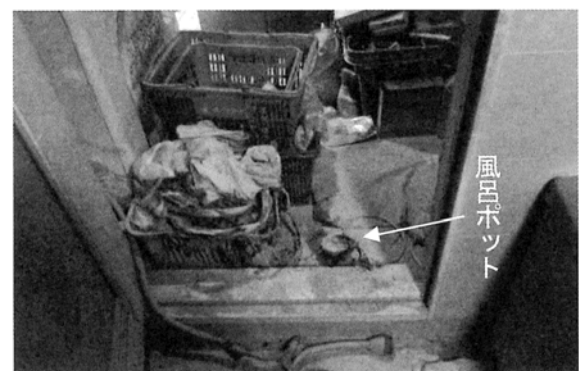
居住者が非常ベルの鳴動により火災に気付き、脱衣場の床に置いた投げ込み式湯沸し器(以下、「風呂ポット」という。)から火が出ているのを発見し粉末消火器で消火した。

風呂ポットは脱衣場に置かれ、電源はタイマーを介してコンセントに接続されており、中間スイッチは ON の状態である。

写真：現場の焼損状況

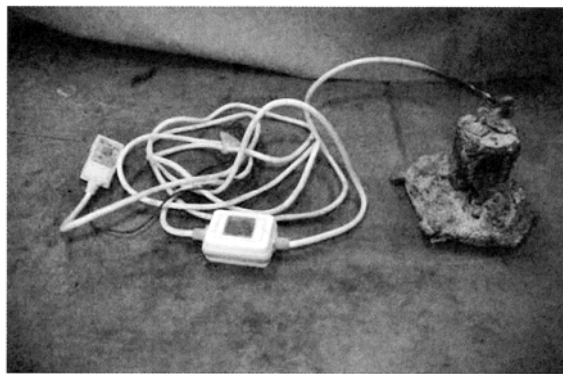
本製品は、追加安全装置が施されていない。

写真：外観の焼損状況

本体は、コントロールボックス、ヒーター及び器具配線を残し全て焼失している。

本製品は、追加安全対策後も使用者が配布された安全装置を正しく実装していない可能性もあり、経済産業省の指導により自ら回収し電極式水感スイッチを取り付けることとしている。

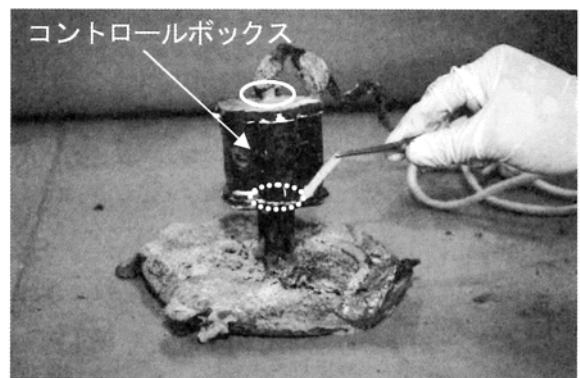
フロートは焼失し位置を確認することはできないが、X 線透過装置でフロートスイッチ部のリードスイッチを観察すると閉回路であることが確認できる。

また、コントロールボックス上部に水温を感知する 50℃のサーモスタットとコントロールボックス内部に 60℃のサーモスタットが設置されている。

写真：フロートスイッチ部（矢印）  
サーモスタット（丸印）

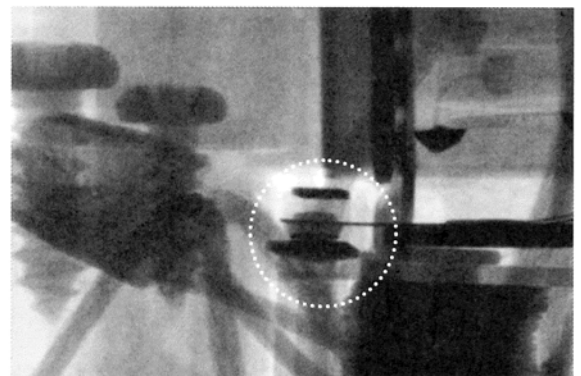
リレー接点を X 線透過装置で観察すると接点が閉じていることが確認できる。

写真：接点の溶着状況（X線透過）

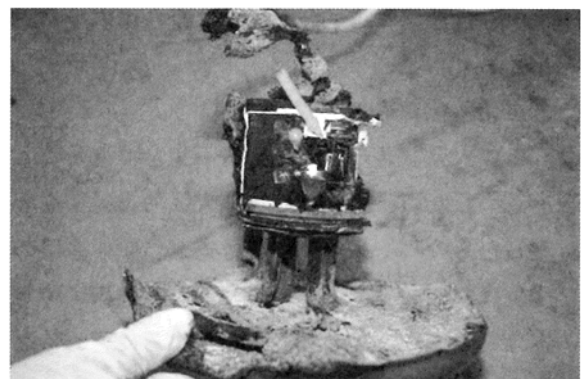
写真：リレースイッチ部（矢印）

コントロールボックスの樹脂を剥がしリレー接点を確認すると、接点が溶着し表面が荒れた状態が確認できる。

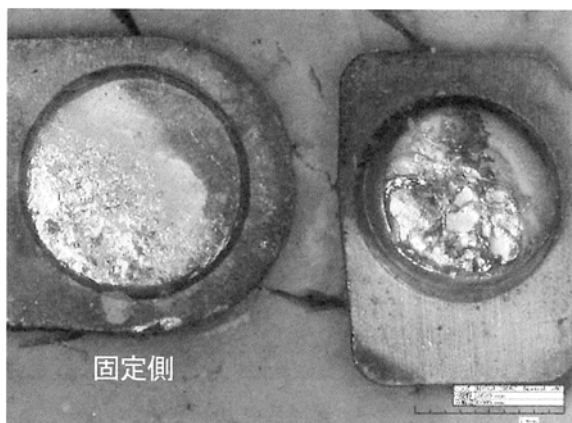
写真：リレー接点の荒れ（×40）

安全装置として、フロートスイッチ及びコントロールボックス内部のサーモスタットにより電源が遮断される構造となっているが、フロートスイッチが正常に働かなかったことに加え電源を遮断するリレー接点が溶着して常時通電状態となり、風呂ポットが浴槽から出されているときにタイマーのスイッチが入り、内部のサーモスタットが仕様値の設定温度で作動しなかったためヒーターが過熱し出火した。

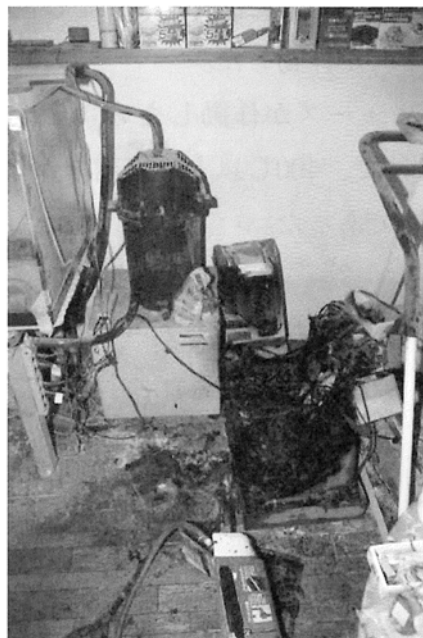
ヒーターとサーモスタットのセンサーは分離型で、センサーは水槽内にある一方でヒーターは焼損物の中から発見された。

写真：現場の焼損状況

水槽を掃除する際にヒーターをごみの入ったダンボール箱の上に置き、清掃終了後にヒーターを水槽内に戻さずに通電したため、ヒーターに接触していた可燃物に着火したものの。

空焚き防止機能付のヒーターでも条件によっては火災に至る可能性があるというのはメーカーも認識しており、現在、協議会を設置し安全装置について見直しを図り平成 24 年度中に安全ガイドラインを発表する予定である。

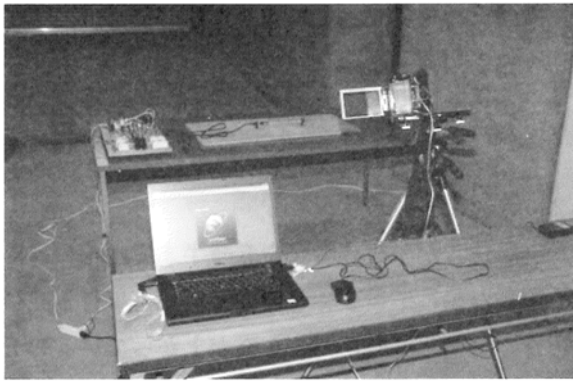
同型品ヒーターの空気中での表面温度を観測し空焚き防止機能の作動状況について観察する。

写真：実験状況

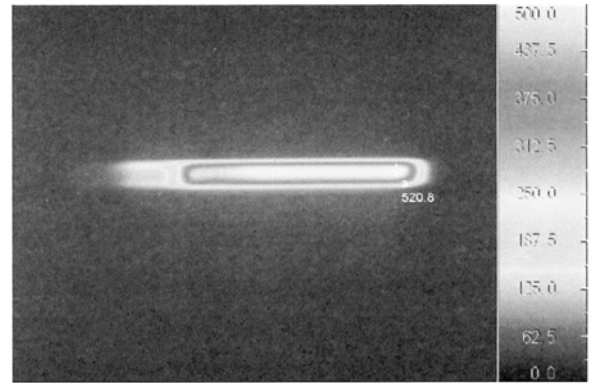
写真：最高温度到達時点のサーモグラフィー

- ①測定開始から 40 秒で 300 度を超え 90 秒後には 500℃、最高温度は 520℃に達し同時に温度ヒューズが作動した。
- ②温度ヒューズが作動したのは測定開始から 100 秒後で、400℃以上の温度を保った時間は 95 秒間であった。

空焚き防止機能の温度ヒューズは、一般的にセラミック管の中に発熱体とともに封入し絶縁材が充填されているため、空焚き状態で表面温度が異常な高温になっても伝熱に時間を要するので温度ヒューズが作動するまでにタイムラグが発生する。
