施設用蛍光灯器具からの出火事例について

大阪市消防局 予防部 予防課(調査鑑識)

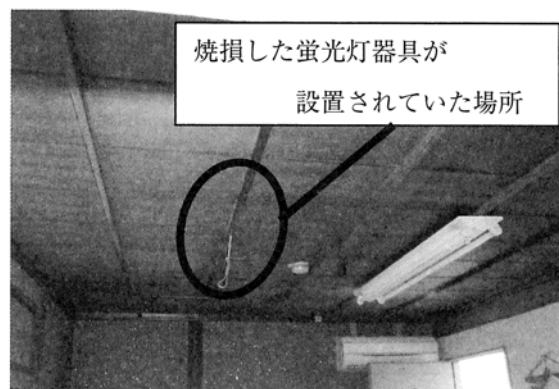
- (1)火元建物の事務室内には焼損が認められなかったため火元関係者に聞いたところ、焼損したのは天井に設置していた蛍光灯器具のみで、既に取り外しているとのことであった(写真 1)。

写真 1 室内天井の状況

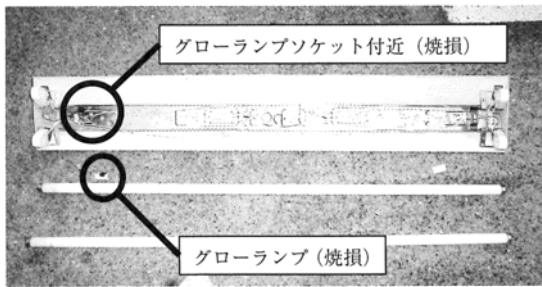
- (2)火元関係者が天井から取り外したという蛍光灯器具を見分すると、2 箇所ある内の一方のグローランプソケット(樹脂製)が炭化、溶融しており、また、その落下したグローランプについても樹脂製キャップが溶融し、内部が露出している状態であった。その他に焼損は認められなかった(写真 2、3)。

写真2 焼損した蛍光灯器具

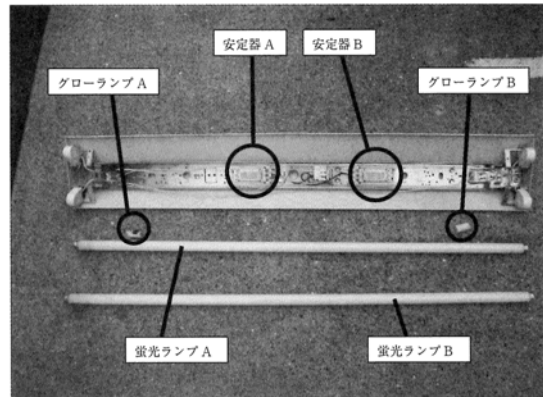
写真4

光ランプA」、「安定器A」、「グローランプA」とする。また、もう一方の回路の方を「回路B」とし、同様に同回路上にある電気部品を「蛍光ランプB」、「安定器B」、「グローランプB」とする(写真4)。

なお、火元関係者によると、ここ4、5日、蛍光ランプBの方は点灯していたが蛍光ランプAの方は点灯しなかったとのことである。

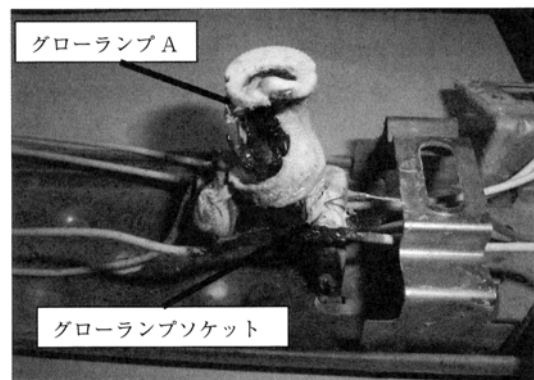
(1)前述のとおり、焼損が認められるのはグローランプA及びその周りのソケット樹脂部のみであるが(写真5)、回路Aにおけるその他の電気部品に機能上異常がないかを確認した。

写真5 グローランプAを復元した状態

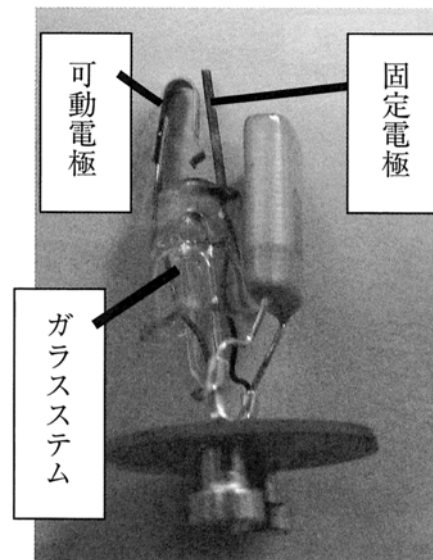
ア焼損していない方のグローランプ B を見分したところ、このグローランプは、外郭は樹脂製のキャップで覆われているが、内部はガラス管と雑防コンデンサで構成されており(写真 6)、さらに、ガラス管の内部は可動電極(バイメタル)と固定電極とで構成されていることがわかったため(写真 7)、このグローランプ B と比較しながらグローランプ A を見分していった。

写真7 グローランプB
(ガラス管を取り外した状態)

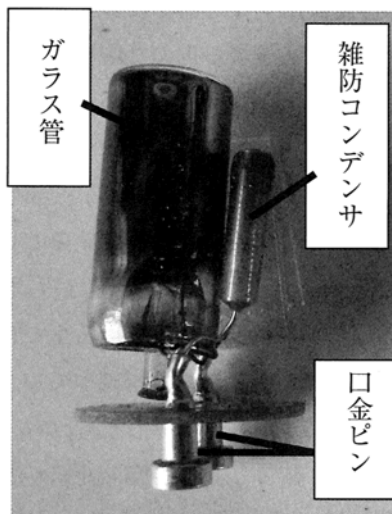
写真6 グローランプB

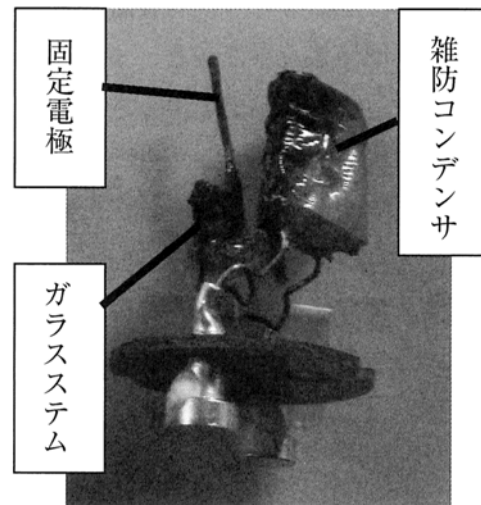
ウ次に、雑防コンデンサを見分したところ、ガラス管側の外装部は炭化しているものの、その反対側の外装部に焼損は全く認められず、原型を保っている状態であった。このことから当該雑防コンデンサはガラス管側から二次的に熱を受け焼損したのと考えられた。エ最後に、ガラス管内部を見分したところ、可動電極及び固定電極の根元部分にあるガラスシステムは炭化した状態であり、また、可動

写真8 グローランプA

電極については根元部分から脱落し、残存している固定電極についても先端部が熔融した状態であった(写真 8、9)。

鑑識の結果、ガラス管内部のガラスステムにも炭化が及んでおり、さらに、固定電極の先端に熔融痕が認められたことから、ガラス管内部の電極間で異常放電が発生し出火したものと考えられた。

通常、蛍光灯ランプが点灯した後は、グローランプのガラス管内では固定電極と可動電極との接点が開いた状態であるため放電は発生しないが、封入ガスを変更したことで、接点が開いている状態でも固定電極と可動電極との間で微小な放電が発生する可能性がある。このような微小放電が継続されると、まず、可動電極が消耗し脱落。さらに、その状態で使用され続けると、電源投入時に異常放電が発生する場合があります。今回の事案についても、その異常放電によりグローランプソケットの樹脂部が熱影響を受けた可能性があるとのことであった。

メーカーはグローランプに不具合があったこと認め、同機種を含み当該グローランプを使用している施設用蛍光灯器具について、無償でグローランプを交換する旨の社告を発表した。
