## 電気フライヤー火災の原因調査について

所沢市消防本部

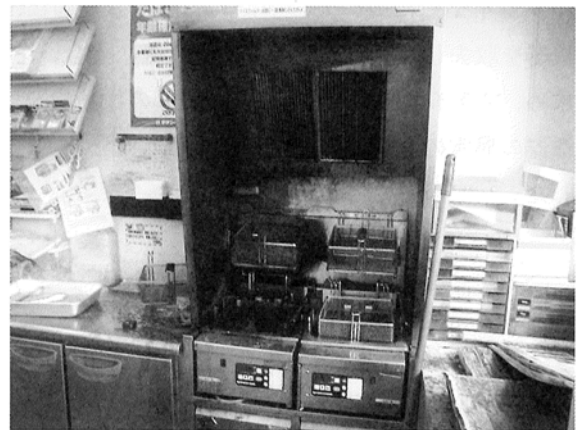
【フライヤー】

レジカウンターの中に 2 台設置されているフライヤーのうち 1 台に焼損が認められる。フライヤーの油層内には、油、水、粉末消火剤が見られ、フライヤー上部のバスケット、排気ダクトは黒く変色している。

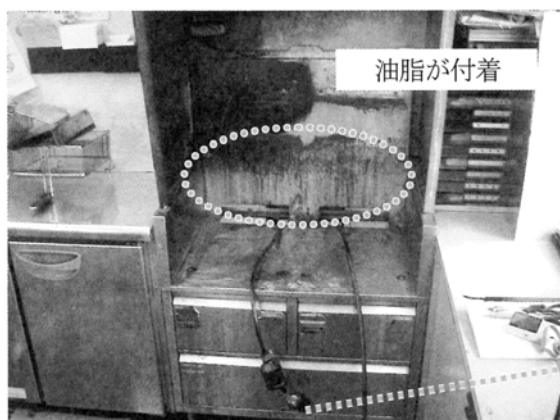
【フライヤー背部】

フライヤーを移動して背部の壁面を見ると、フライヤーの油層上面の位置から上方は扇状に焼損しており、下方は油脂が付着している。

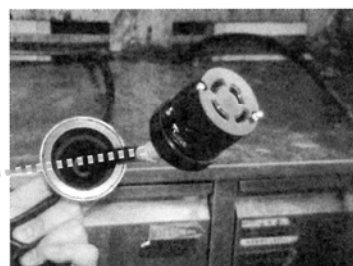
【電源 (AC三相200V)】

電源は、壁面から延長されたコードに、フライヤー背部の器具コードからプラグを介し接続されている。

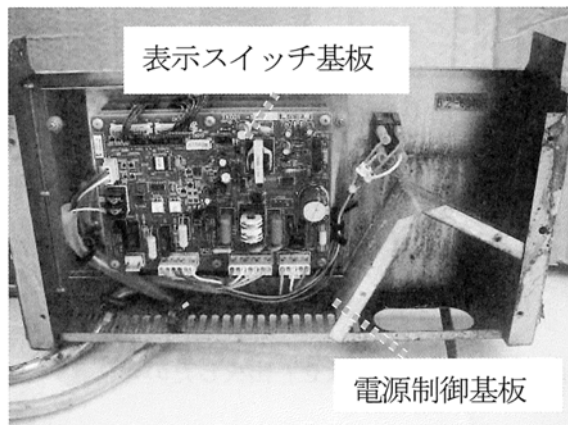
【フライヤー基板】

正面の扉を開け裏側のパネルを外すと電源制御基板と表示スイッチ基板が重ね合わせられているが、基板に焼損は認められない。

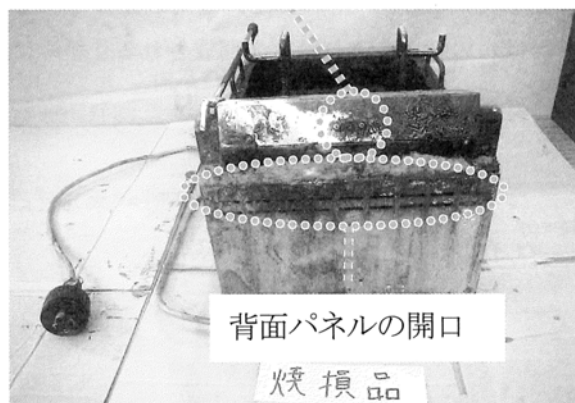
【フライヤー背面】

フライヤー背面には、ヒーターユニットの中央に異常過熱防止装置のリセットスイッチがある。フライヤーの背面パネルは油脂が付着し茶色くなっている。背面パネルには放熱のための開口が認められる。

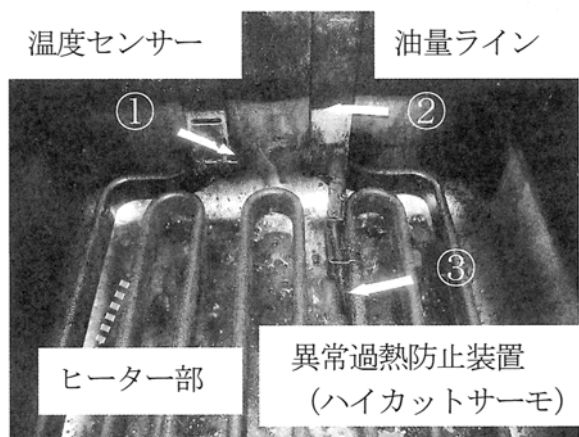
【油層内部】

油層は適正油量ラインよりも上部が焼損し黒く変色していることから、油量は適正な油量ラインまで入っていることがわかる。(「矢印②」)

万一、温度センサーが作動しない時には、二重の安全装置として、異常過熱防止装置(ハイカットサーモ「矢印③」)により、油温が 250℃になるとブザーが鳴り、装置が作動して加熱が停止する。

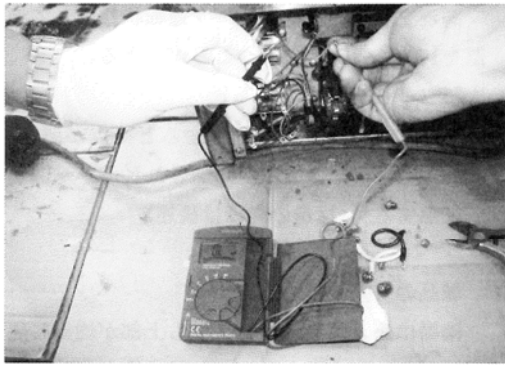
【導通測定】

火災発生時、安全装置である異常過熱防止装置が作動したかを確認するため、背面のパネルを開け、異常過熱防止装置の導通をテスターで測定すると、「導通なし」を示すことから、火災時には異常過熱防止装置が作動したと認められる。

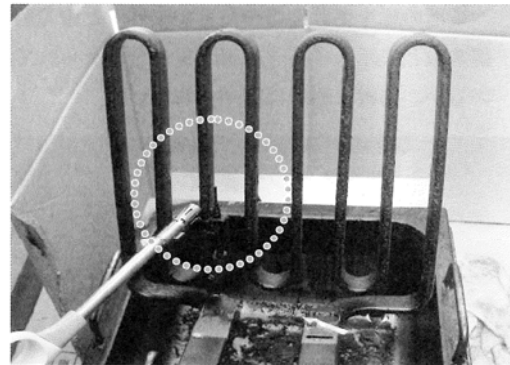
【異常過熱防止装置をバーナー式点火棒で加熱】

さらに、異常過熱防止装置が正常かどうかを確認するため、リセットスイッチを元に戻し、異常過熱防止装置の導通があることをテスターで測定しながら、異常過熱防止装置をバーナー式点火棒で加熱すると、異常過熱防止装置が作動し、「導通なし」を示したことから、異常過熱防止装置は正常に作動することがわかる。

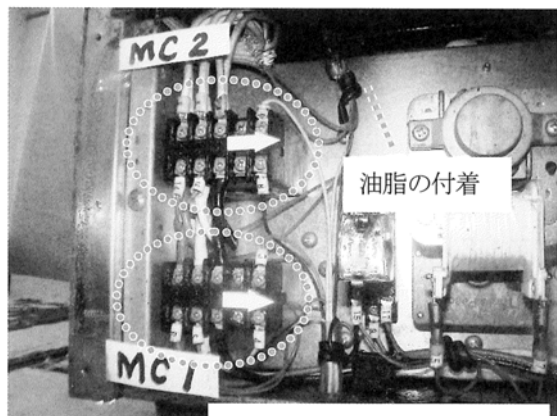
【フライヤー背面】

MC 2は、接点が着いている

MC 1は、接点が離れている

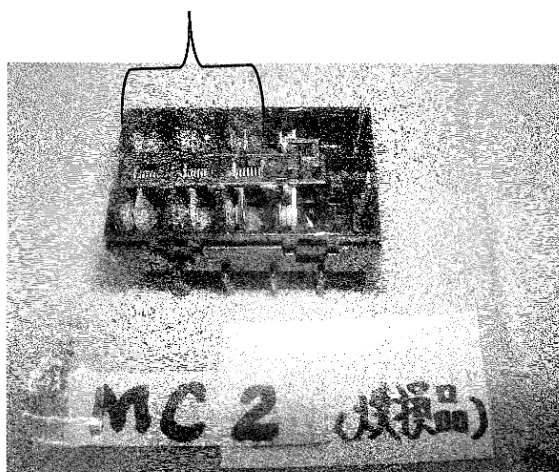
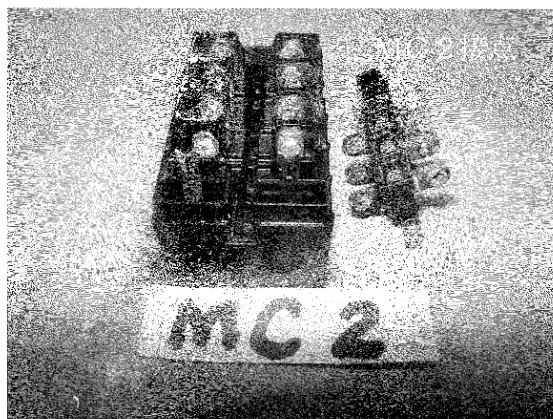
【MC 2 内部】

MC2は接点が、全体に黒く変色し接着している。接着した接点を剥がし詳細に見分すると、接点は摩耗し溶着した痕跡が認められる。

見分時、MC2 の接点は摩耗し、接着していることから、耐久限度回数を超えていた可能性がある。また、油脂の進入により接点が離れ難くなり、耐久限度回数を超えていなくとも溶着した可能性が考えられる。

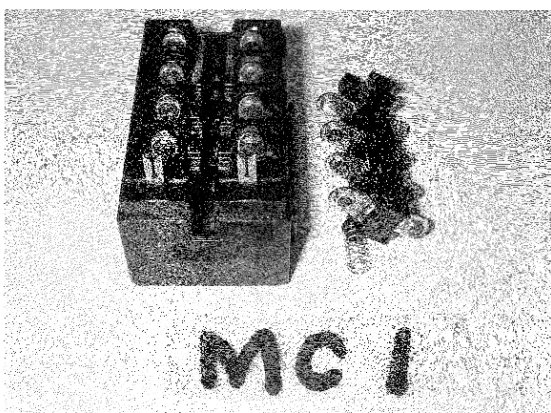
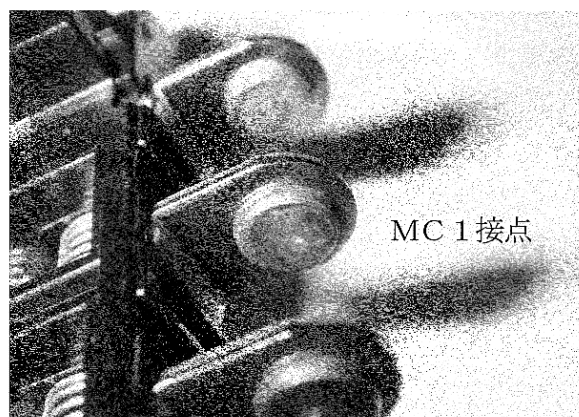
【MC 1 内部】

MC1は接点の接触部が黒く変色している。接点を仔細に見分すると、接点は若干荒れており、溶着していたことが疑われる。

このフライヤーは使用してから 2 年を経過しているが、MC1 は電源の入切りと異常時に接点を開く時にしか開閉しないため、接点の動作は 10 万回を超えていない。しかし、フライヤー背面パネルには開口があるため、背部にミスト状の油脂が進入しパワーリレーに付着する可能性がある。パワーリレーの内部に油脂が付着すると、油のべた付きにより接点が離れ難くなり、接点が開く時にアークが発生し、パワーリレーが耐久限度回数に

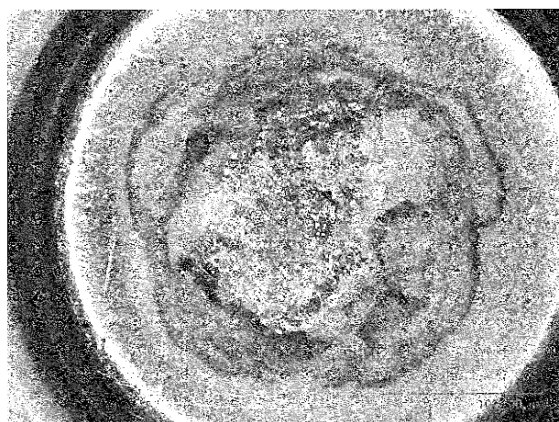
【A-2】

各接点の表面をエタノールで洗浄して撮影された写真から、焼損品の可動接点 A-2、A-5 及び固定接点 B-2、B-5 に荒れや溶融が見られ一部銅色が認められる。

ア MC1 は接点撮影の結果、接点に溶融が認められることから、接点が溶着していた可能性が高い。

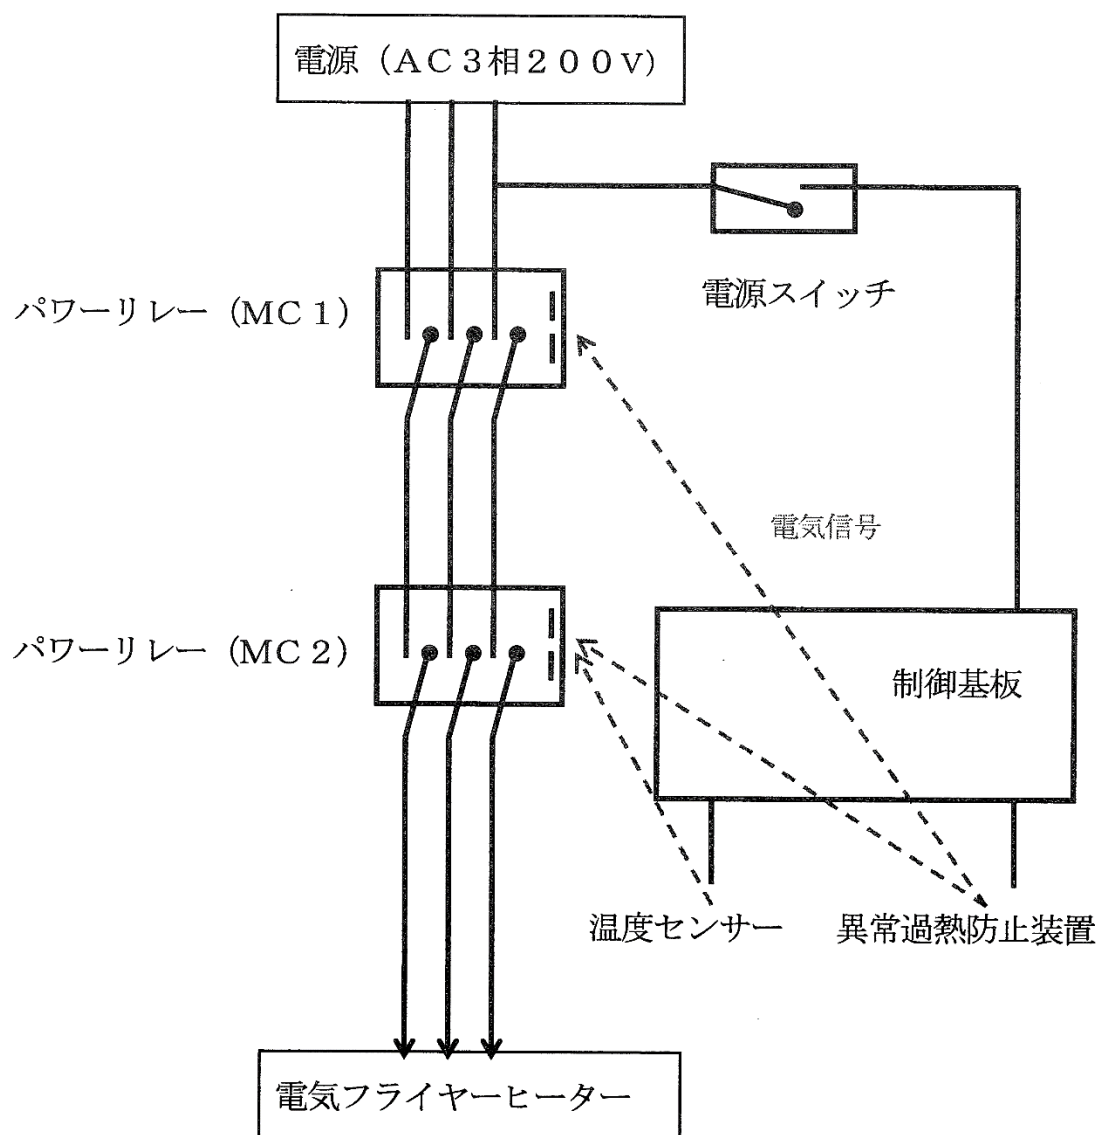
# 《 電気フライヤー電気配線略図 》

アフライヤー正面の電源スイッチは制御基板へ印加される電力を切断するもので、ヒーターへの電源を切断するものではない。イ電源からヒーターへ印加される AC 三相 200V の電力を遮断するには、店内にある配

電盤のブレーカーを遮断するしか方法はない。

ア通常、電源スイッチを切るとヒーターの電源が遮断されると考えられるが、MC1、MC2 両方とも不具合が発生し接点が開放されないと、フライヤーの異常に気づき電源スイッチを切ったとしても、ヒーターへの通電は遮断されな

イパワーリレーの接点が溶着していると安全装置(温度センサー、異常過熱防止装置)が作動しても、MC1、MC2 の接点は開放されないためフライヤーに設置されている安全装置は意味をなさない。

アメーカーに対し、現在使用されている製品の構造的な問題点を改善するよう依頼した。
