□東日本大震災を踏まえた危険物施設及び

石油コンビナート施設の地震・津波対策について

消防庁危険物保安室 パイプライン係長 宮内 孝  
 消防庁特殊災害室 コンビナート保安係長 渡邊 勉

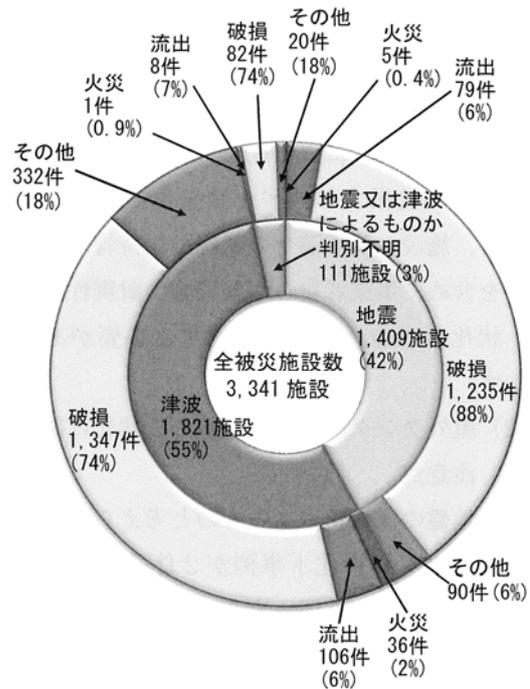
図 1 被害の主な原因と被害の内訳

危険物施設の被害状況を明らかにするために、被害を受けたおそれのある危険物施設すべてを対象とした調査票による調査を実施(16 道都県)し、そのうち特に必要とするものについては実地調査を行いました。調査票による調査の結果、調査対象の 16 道都県内に所在する全危険物施設数 211,877 施設(平成 22 年 3 月 31 日現在)に対し、何らかの被害を受けた危険物施設数は 3,341 施設(全施設数の約 1.6%)にのびりました。被害の主な原因と内訳は図 1 のとおりです。

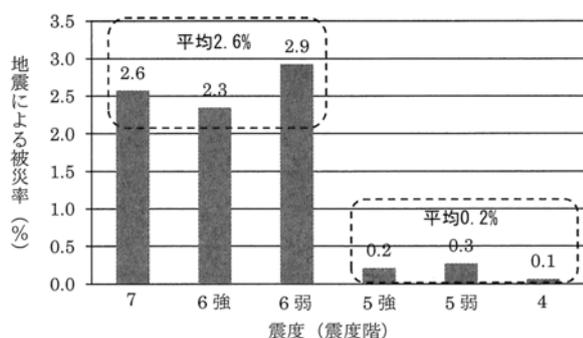
図2 地震による被災率と震度

地震による危険物施設の被災状況を気象庁の震度階別に整理したものを図 2 に示します。震度 6 弱以上の地震の揺れによる被災率の平均は 2.6% で、5 強以下の地震の揺れによる被災率の平均(0.2%)の 13 倍となっています。地震の揺れによって発生した破損被害は、建築物その他工作物が最も多く(破損被害件数の 49%)、次いで配管(同 21%)の順となっています。また、屋外タンク貯蔵所においては、長周期地震動による浮き屋根・浮

(1) 配管や建築物などの耐震性能の再確認

地震の揺れによる危険物施設の配管や建築物等が破損する被害が発生していることから、施設の基準適合の状況や維持管理の状況を含め、事業者自らが配管等の耐震性能、液状化の可能性等を再確認する必要があります。

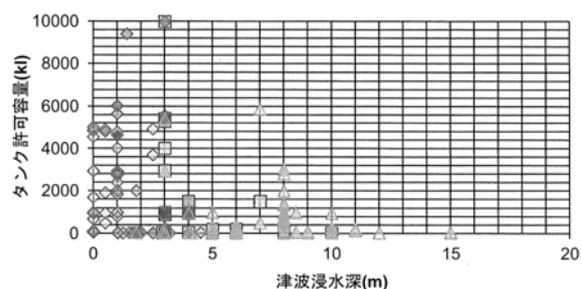
図3 津波による被害形態別の整理

津波による危険物流出事故の大半は屋外タンク貯蔵所において発生していることから、屋外タンク貯蔵所の津波被害に関して詳細な調査・分析を行いました。津波を受けた屋外タンクの被害形態は、①タンク本体及び配管共に被害がないもの、②タンク本体は被害がないものの配管に被害が発生したもの、③タンク本体及び配管共に被害が発生したものの3ケースに分類されることが分かりました。これらの被害形態について、津波浸水深(タンクにおいて津波の痕跡等が確認される位置からタンクの基礎上面までの深さ)に応じて整理した結果を図3に示します。津波浸水深が3m未満の場合はタンク本体及び配

管共に被害がない事例がほとんどであること、津波浸水深が3m以上になるとほとんどの配管で被害が発生すること、津波浸水深が5~7m以上になるとタンク本体にも被害が見られること等が分かりました。

また、津波による被害形態のうち、タンク本体は被害がないものの配管に被害が発生した事例については、配管に緊急遮断弁を設置することにより、タンクに貯蔵された大量の危険物の配管からの流出を防止する対策として十分に機能すると考えられます。

こうした屋外タンク貯蔵所の津波被害の実態とシミュレーションの結果から、容量が1,000キロリットル以上のタンクに対して緊急遮断弁を設置することが必要だと言えます。
