日焼けサロンのタンニングマシン火災について

仙台市消防局予防部調査係

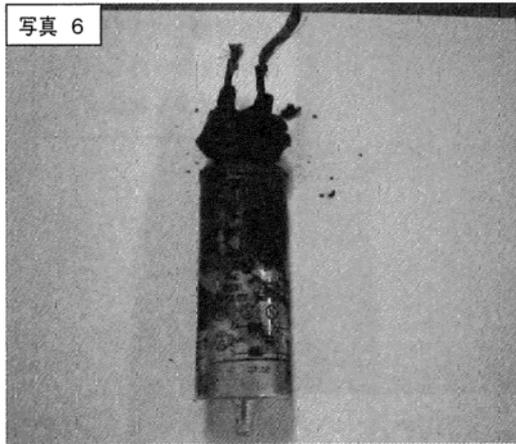
写真 6

出火した縦型ブロック電解コンデンサをシャーシから取り外し鑑識を進める。

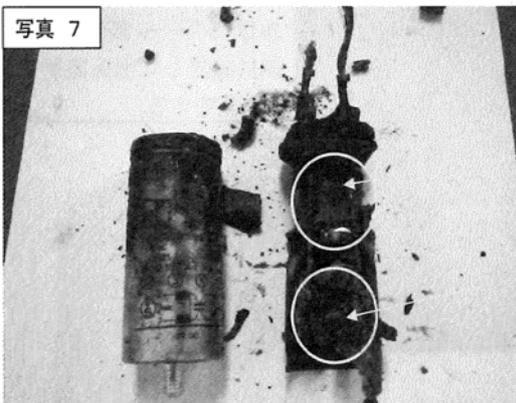
写真 7

内部からコンデンサと誘導コイルを取り出した状況。

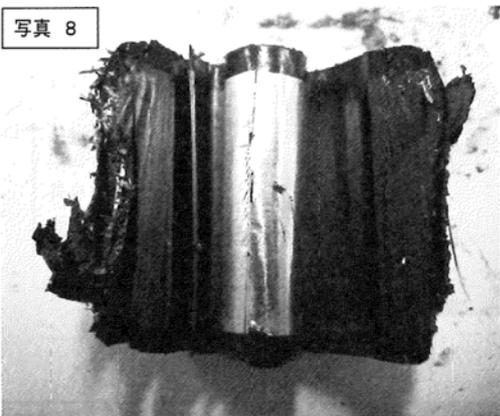
写真 8

コンデンサを裁断し内部確認すると、炭化や灰化は確認されないことから絶縁破壊は発生していない。このことからリークの発生もない。よって、電解コンデンサからの出火ではないことが判る。

以上、内部誘導コイルで磁気エネルギーを電気エネルギーとして蓄える電解コンデンサ部分の子細に裁断し確認すると、電解コンデンサ内のアルミニウム膜と絶縁紙内部での炭化及び灰化は見られない事実から、電解コンデンサ内部でリークは発生していないことが判る。

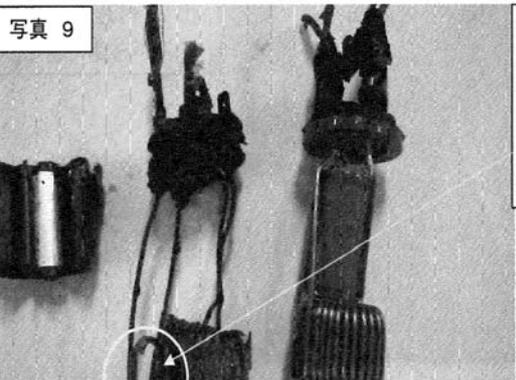
写真 9

縦型ブロック電解コンデンサ内部について同型品と比較する。コイル部分に溶痕を確認する。

また、内部誘導コイルについて、コイルの周りを覆う硬化した絶縁オイルを子細に除去し軟銅線コイルの状況を見ると、複数の溶痕箇所が確認され、この部分についてデジタルマイクロスコープを使用し拡大すると、電氣的溶痕であることが確認されることから、複数箇所において電氣的リークが発生したことが判る。

これらのことから総合的に考察を加えると、縦型ブロック電解コンデンサ内部誘導コイル部分で経年使用により絶縁オイルが劣化し、オイルが硬化したことからリークが発生し発熱した。このことにより絶縁オイルが気化し、縦型ブロック電解コンデンサ内部内圧が上昇し、可燃性となった気化した絶縁オイルが噴出する時に噴出帯電が発生し、スパークし出火したことが考えられる。
