東日本大震災 1 年後の消防署所の状況について

(財)消防科学総合センター

研究員 阿部 英樹

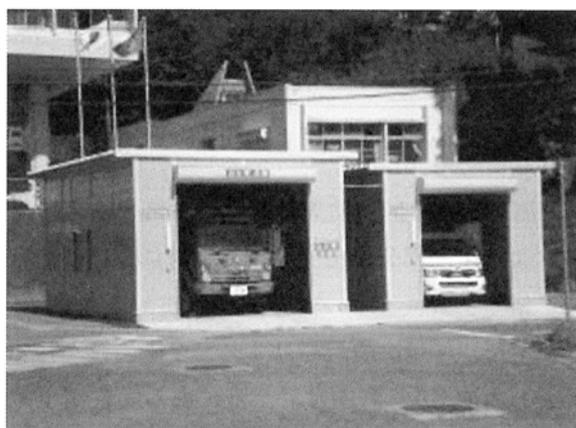
写真 1 A 分署仮庁舎前の車庫

仮庁舎の前に仮設の車庫が建てられている(写真 1)。仮庁舎の中には、執務室の他(写真 2)に、仮眠室が設けられている(写真 3)。

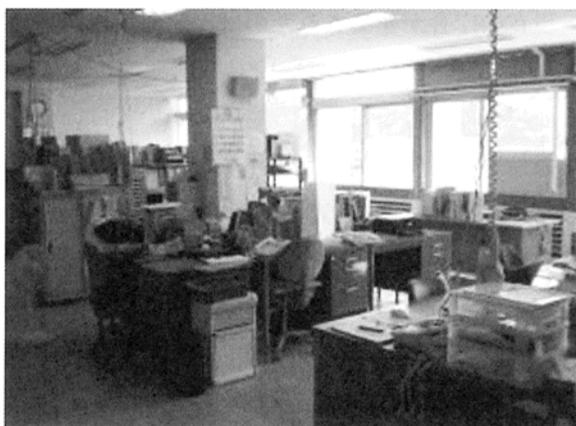
写真 2 A 分署仮庁舎に設けられた執務室

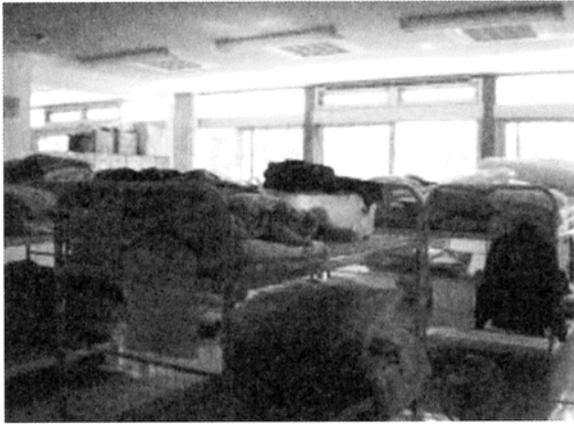
写真3 A分署仮庁舎に設けられた仮眠室

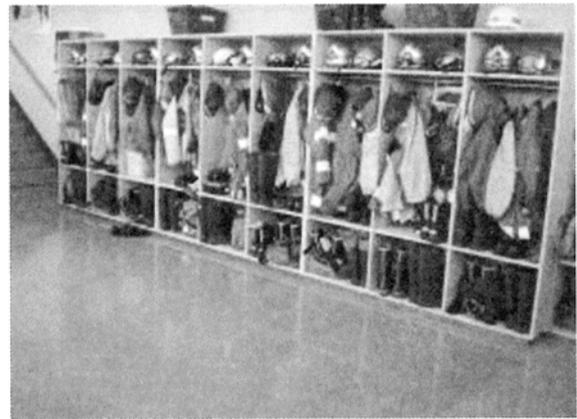
調査時点では、資機材はすべて2階に置かれていた(写真4)。浴室は、2階にある女性用トイレを改装して設置し、男性用トイレを男女兼用として使用していた(写真5)。

写真4 庁舎2階に置かれた装備品のロッカー。被災前、ロッカーは1階に置かれていた。

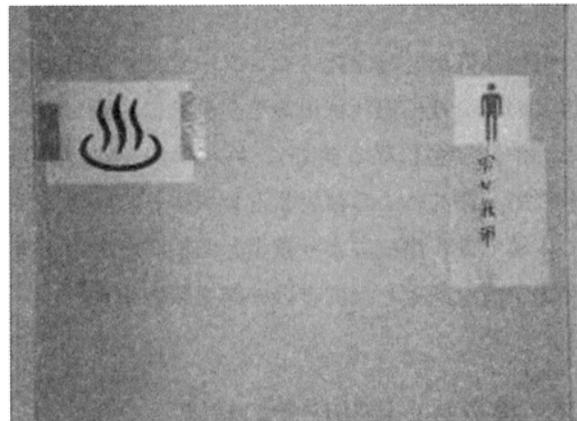
写真5 浴室が設置されたトイレ。右の男子用トイレが男女兼用となっている。

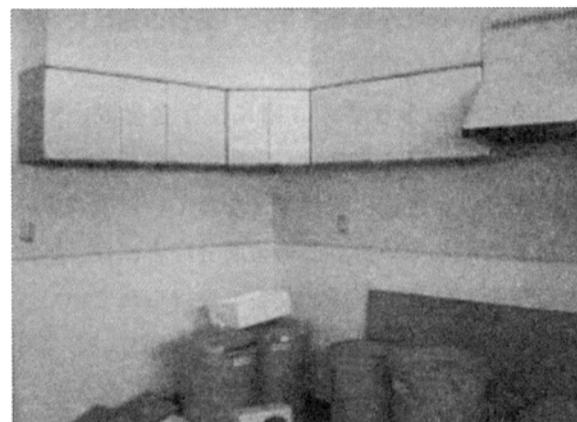
本調査を行った時点では、庁舎を高台へ移転することが検討されているという。そのためもあつてか、1階の被災部分は修理されておらず、燃料などの物置やごみ置き場として使用されていた(写真6)。

写真6 被災した1階部分。厨房があつたと思われる。

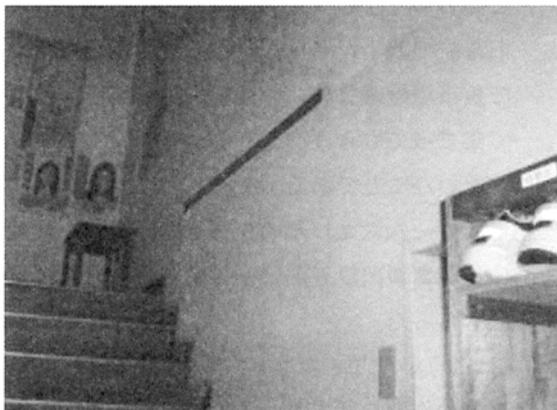
C分署は、同分署が管轄する村の中心部、海岸からおよそ1kmのところにある。震災では、庁舎の1階部分が浸水し、無線機が使用できなくなった。ただし、車両については、避難の広報のために出動しており無事だった。発災後、庁舎内に入れるようになるまで丸1日以上を要した。写真7のように浸水高さがテープで示されている。

写真7 C分署1階から階段を見上げる。浸水高さがテープで示されている。

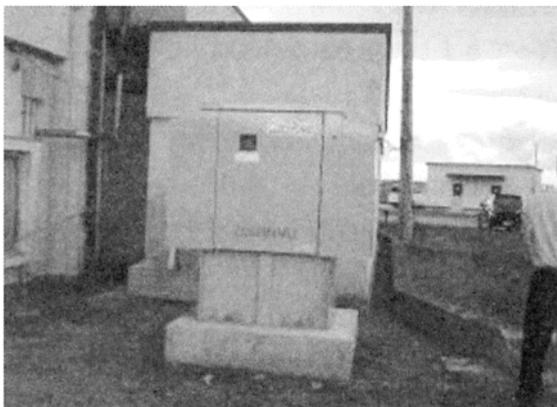
写真8 C分署に設置された自家発電設備

という。震災を受けて、この消防本部では全署所に自家発電設備を設置することにした(写真8)。この発電設備により、通信指令も行えるようになった。

C分署は、被災したことを受けて、庁舎を郊外の高台に移転することを検討しているという。写真の発電設備は、本来であれば津波による浸水等の被害を受けないようにするために屋上部分に設置すべきものである。しかし、庁舎を移転した場合もこの発電設備を使用することにしており、現庁舎で使用するために地上に仮設されたものである。
