笹子トンネル天井板崩落災害の 概要と消防機関の対応について

東山梨消防本部

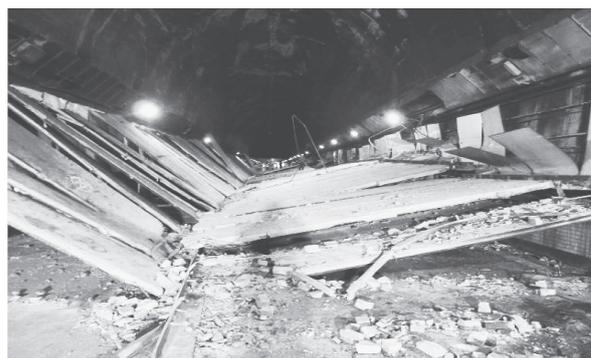
- (6) 発生状況 上り線の笹子トンネル内で、トンネルの天井板が落下し、車両3台が押し潰され1台が破損、うち2台が焼損した。

トンネル内部の状況

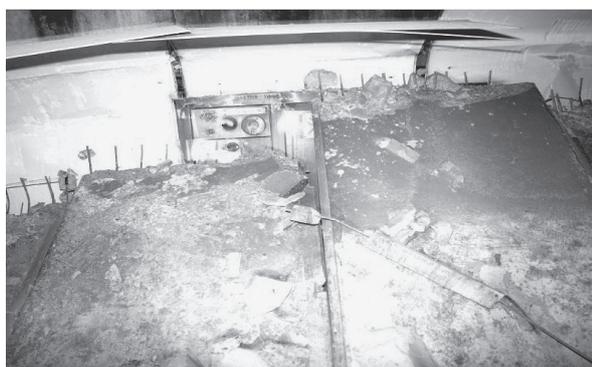
落下した天井板が覆いかぶさった消火栓の状況

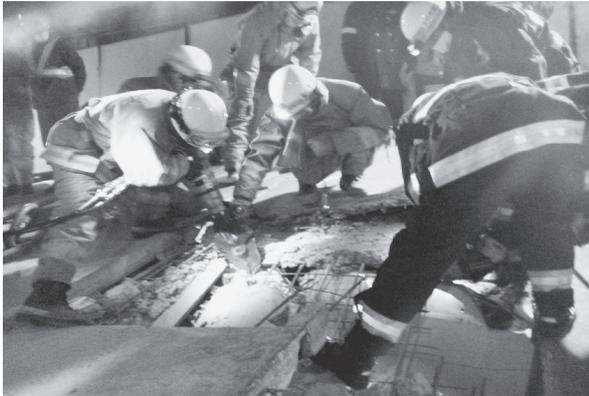
天井板に押し潰された車両からの救出活動中の状況
