# コンテナトレーラーの火災事例

新潟市消防局予防課予防調査係

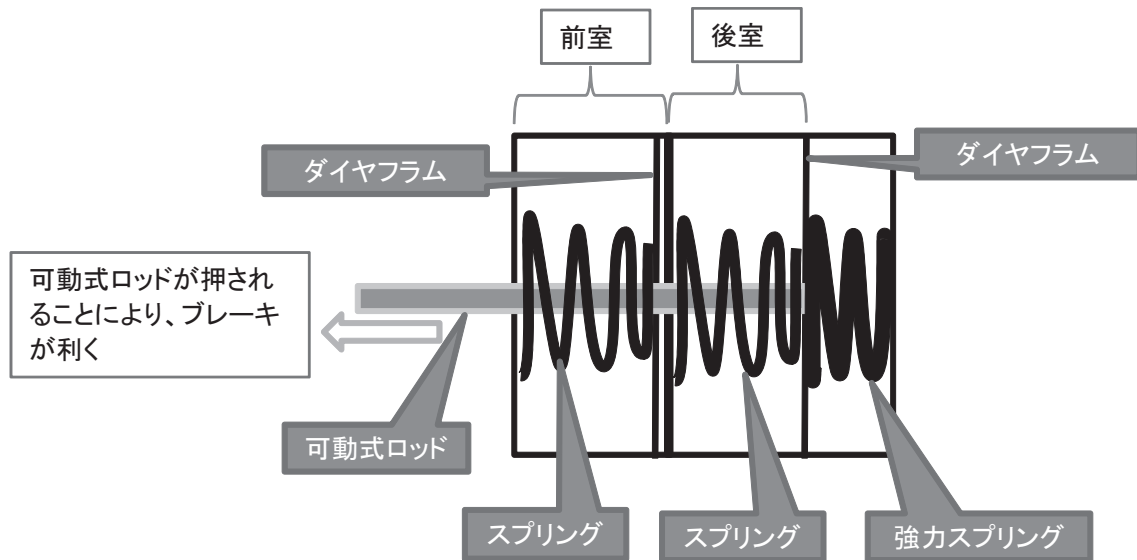
(3) スプリングチャンバーの仕組み

前室と後室にはスプリングが設置されており、エアの力で強力スプリングを縮めている。

イ 非常ブレーキ作動時

手動による駐車ブレーキ作動若しくはブ

レーキ系統の異常からエア漏れが発生することで、後室のエアが抜け、強力スプリングが可動式ロッドを押し、非常用ブレーキを作動させる。

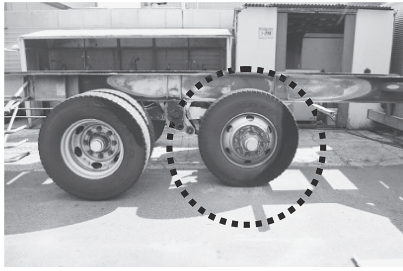
- ・現着時、ドラムブレーキは作動しており、現場で整備会社職員により解除された。
- ・ブレーキシュー及びブレーキドラムの状況から、左最後輪内側から出火したものと認めら

れる。

写真1  
出火点（トレーラー左最後輪）

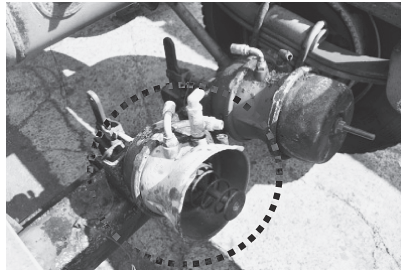
- ・スプリングチャンバーの状況から、ダイヤフラムからエアが抜けたことにより走行中に非常用ブレーキが作動し、引きずりを起こした。

写真2  
破損したスプリングチャンバー

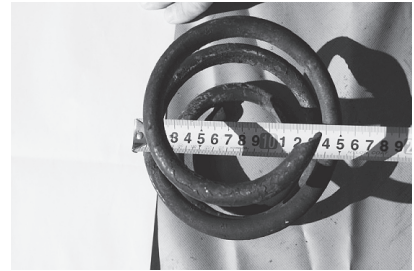
写真3  
スプリング欠損状況

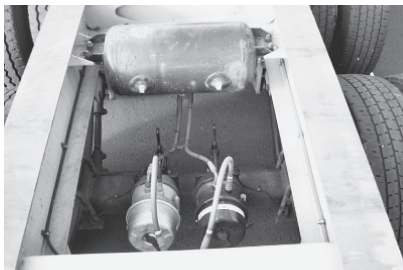
写真4  
スプリングチャンバー全体図

- ・コネクタ及び各ホース、バルブを目視にて確認するも、エア漏れは確認できないことから、リレーエマージェンシーバルブなどエアの供給側に何らかの問題があり、エアタンク内の

圧力が下がり、スプリングチャンバーが作動したと推定される。

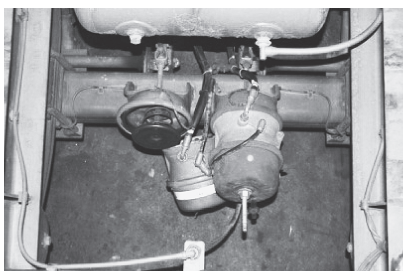
写真7  
スプリングチャンバー

- ・スプリングチャンバーの状況から、ダイヤフラムからエアが抜けたことにより走行中に非常用ブレーキが作動し、引きずりを起こした。

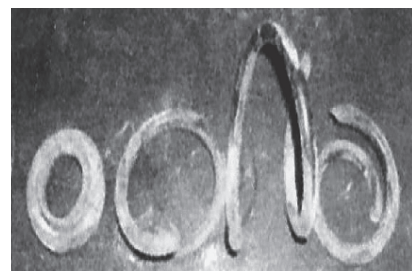
写真9  
スプリングの折損状況
