オルタネーターから出火した車両火災について

福岡市消防局

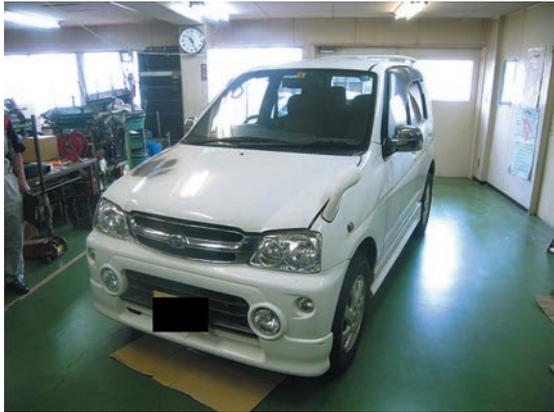
別添1 車両外周部の状況

焼けが見分されるのは、ヒューズボックス、バッテリー、バッテリーハーネス、オルタネーターのみであることから、出火箇所は、エンジンルーム内の運転席側と判定した。(別添1、2参照)

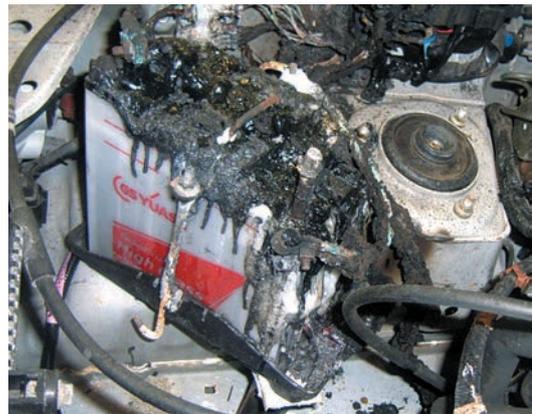
別添3 バッテリーの状況

ヒューズボックス内部のヒューズ、バッテリー端子、バッテリーハーネスには熔融痕、短絡痕等の痕跡が見られないこと。（別添3参照）

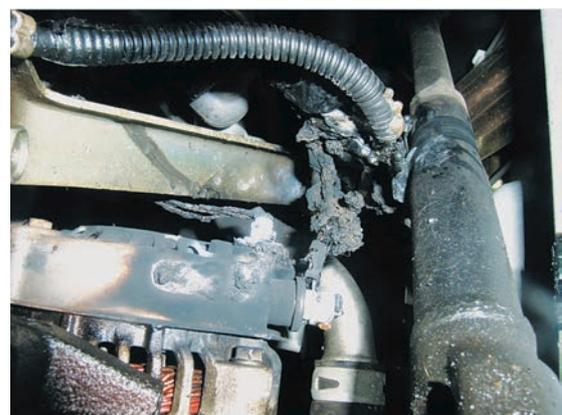
別添4 B端子周辺の状況

オルタネーター付近で4つに分かれたバッテリーハーネスのうち、B端子に接続する1本だけに焼けが見られること。（別添4、5参照）

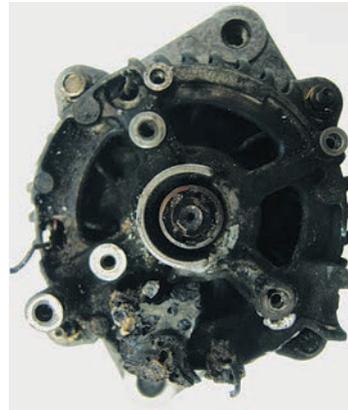
別添8 オルタネーターの状況

ローター軸周辺には、通常堆積しないブラシ摩耗粉が粘性を帯びて堆積していること。(別添8参照)

以上のことから、漏れたエンジンオイルがオルタネーター内部にまで侵入したことにより、通常堆積しないブラシ摩耗粉が堆積し、この摩耗粉によりオルタネーター内部がショートして火災に至ったものと推定する。

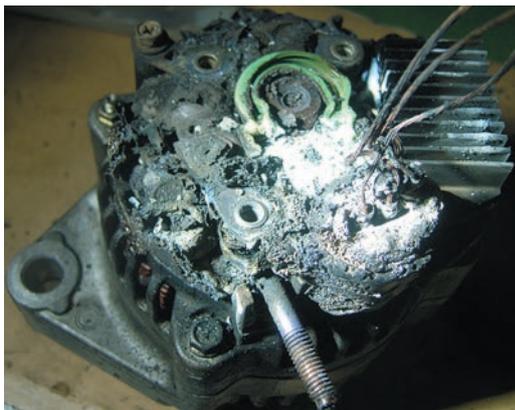
別添6 オルタネーターの状況

オルタネーター内部に強い焼けが見られ、特にブラシホルダーについては、内部のスプリングに溶融が確認されること。(別添6、7、9、10参照)

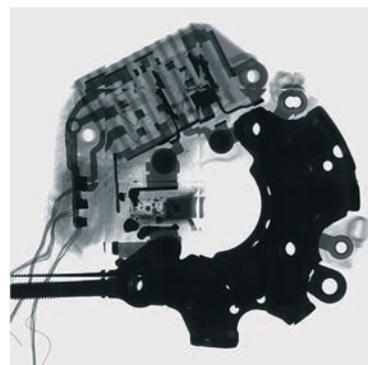
別添10 オルタネーターの状況
(X線撮影)

次に、その見分結果を持って、オルタネーターの製造メーカーに意見を求めたところ「X線写真を見る限り、オルタネーター内部から出火した可能性が高い。同メーカーのオルタネーターで過去にオイルがオルタネーター内部にまで侵入したことにより、オルタネーター内部がショートして火

災に至った例が数件あり、今回の場合もオルタネーター内部にオイルの侵入が見られる。」との見解を得た。
