オール電化工事に伴う火災事例

川崎市消防局予防部予防課調査係

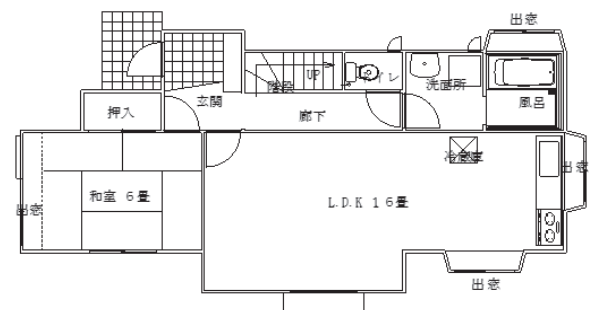
図1：1階平面図

火元者がリビングダイニングで夕食を取っていたところ、リビングダイニングの照明が消え、この時キッチンの照明は若干遅れて消えたとのことで、ブレーカが落ちたと思い洗面所に設置されている分電盤のブレーカを上げに行ったところ、分電盤及び分電盤下部に干されているタオルが燃えている本火災を発見した。

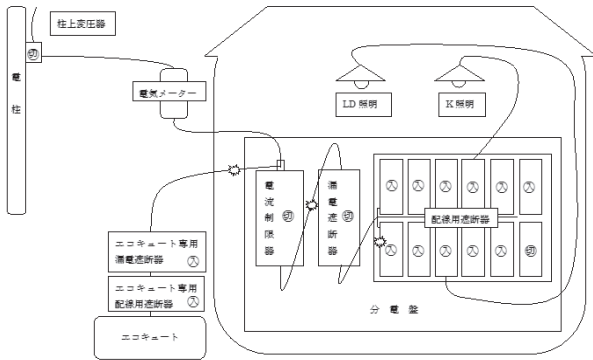
図 2 : 電気配線図

分電盤を中心として各電気配線を見分すると、電流制限器（サービスブレーカ）の1次側から伸びている自然冷媒ヒートポンプ給湯器（エコキュート）への電気配線に短絡が認められた。この自然冷媒ヒートポンプ給湯器の電気配線は、1次側から特例により配電してよいこととなってお

り、給湯器本体にブレーカがあり、機器の漏電や過負荷に対してはそのブレーカで警戒している。

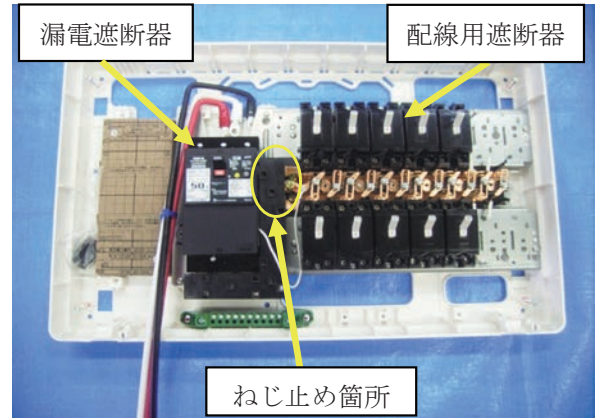
写真 2 : 同型分電盤の状況

分電盤製造元業者が持参した同型の分電盤と比較検討すると、業者の持参した分電盤の漏電遮断器直近の銅バー付け根の取り付けねじ3箇所

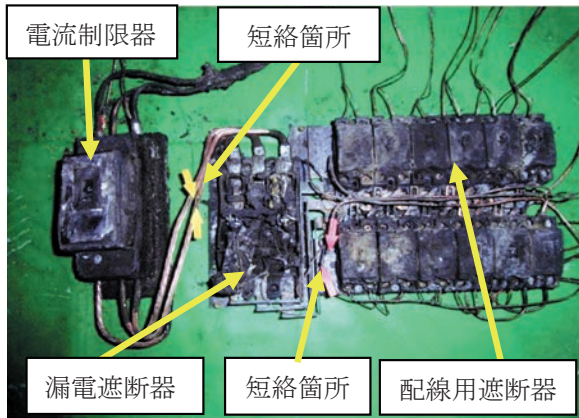
写真 1 : 分電盤の状況

ここで分電盤本体を見分すると、電流制限器はつまみが焼失しているものの、「切」の表示が確認できるほどに残存しており、原形を留めている。

漏電遮断器は原形が分からないほど焼けているが、内部の部品についてはすべて残存している。配線用遮断器は12個設置され、左側の10箇所は漏電遮断器に接続された既設の銅バーに接続されており、右の2箇所は銅バーの1次側の付け根のねじに圧着端子とFケーブルを使用して接続されている。この右の2箇所はオール電化工事に伴いキッチンのIHクッキングヒーター用に増設されたもので、当日立会人として実況見分に立ち会った電力会社職員及びオール電化工事の施工業者によると、このような配線は工事としては特に問題

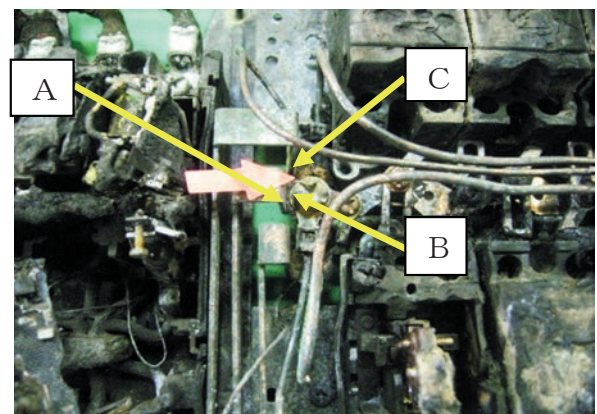
写真 4 : ねじ止め部分 (表) の状況

い塗装が認められ、業者にこの塗装について説明を求めたところ、このねじは一定以上のトルクで締め付けており、それを視認するために塗装しているとのことであった。

増設工事の際、銅バー付け根の取り付けねじ3箇所全てを一旦外し、圧着端子を用いて配線用遮断器を増設している経緯があることから、そのねじ部分を詳細に見分すると、各ねじは上側の電圧線の銅バーに2枚、中性線の銅バーに1枚、下側の電圧線の銅バーには1枚それぞれ圧着端子が接続されており、下側の電圧線の銅バーに取り付けられた圧着端子から延びた電気配線に緑青が認められる。また、これらのねじを比較すると、下側の電圧線のねじが最も緑青が発生し錆びている。

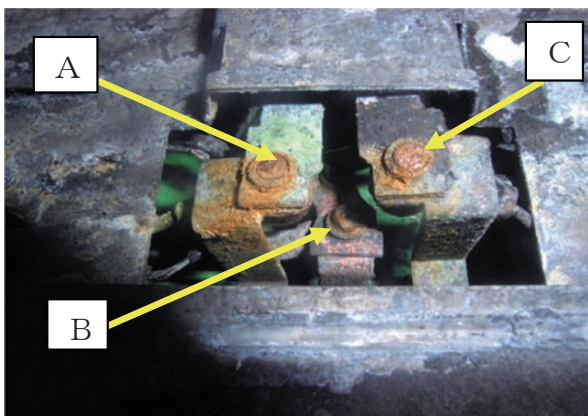
写真5：ねじ止め部分（裏）の状況

銅バーへのねじの取り付け状況を確認するため、裏側から見分すると、上側のねじは、ねじ山が1つ出ており、中性線に接続されたねじは、ねじ山が2つ出ている。下側のねじは、ねじ山が認められない。

中性線のねじと下側の電圧線のねじには圧着端子が1枚ずつ取り付けられていることから比較すると、下側の電圧線のねじの締め付けがねじ山2つ分、緩くなっていることが認められる。また、圧着端子が2枚取り付けられている上寄りの電圧線と下寄りの電圧線の取り付け状況を比較しても下寄りの電圧線のねじは締め付けがねじ山1つ緩くなっていることが認められる。

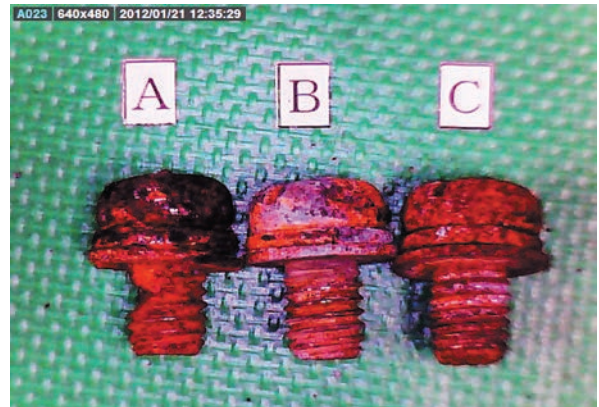
写真6：各ねじの状況

ねじを取り外して見分すると、ワッシャーが2枚ずつ噛まされており、下側の電圧線に取り付けられていたねじ（A）のワッシャーは酸化が激しく固着しているのに対し、ほかの2つのねじについては、固着は認められないことから、下側の電圧線に取り付けられたねじ（A）を詳細に見分すると、アーク痕が認められる。

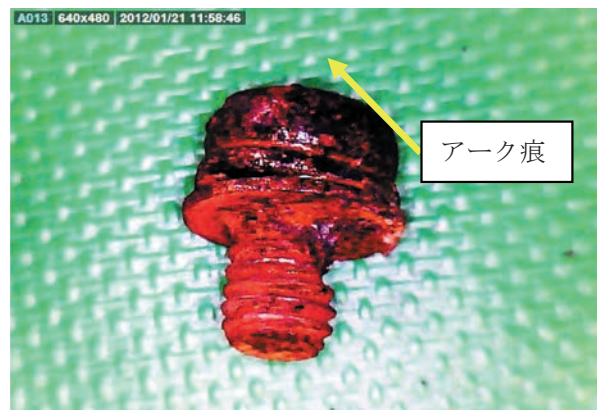
写真7：ねじAの状況

漏電遮断器から配線用遮断器に延びる銅バーのうち、下側の電圧線に接続されたねじが、その後のオール電化工事に伴い一旦外されてから接続されなおし、この工事によるねじの締め付け不足、もしくは、ドアの開閉に伴う振動等によりねじが緩み、このねじ接続部分の接触抵抗が増大し発熱して、分電盤内に保管してあった建築当時の配線図及び電線被覆に着火し出火したと考察される。

銅バーの取り付けねじは、製造元としては今回のような増設で触れるのを防止したい箇所、銅バーが足りない場合、分電盤ごと取り替えるのが望ましいとのことであった。
