# 2013年台風26号による伊豆大島における 土石流災害の被害状況と消防活動への影響

消防庁消防研究センター 新井場 公德、佐伯 一 夢

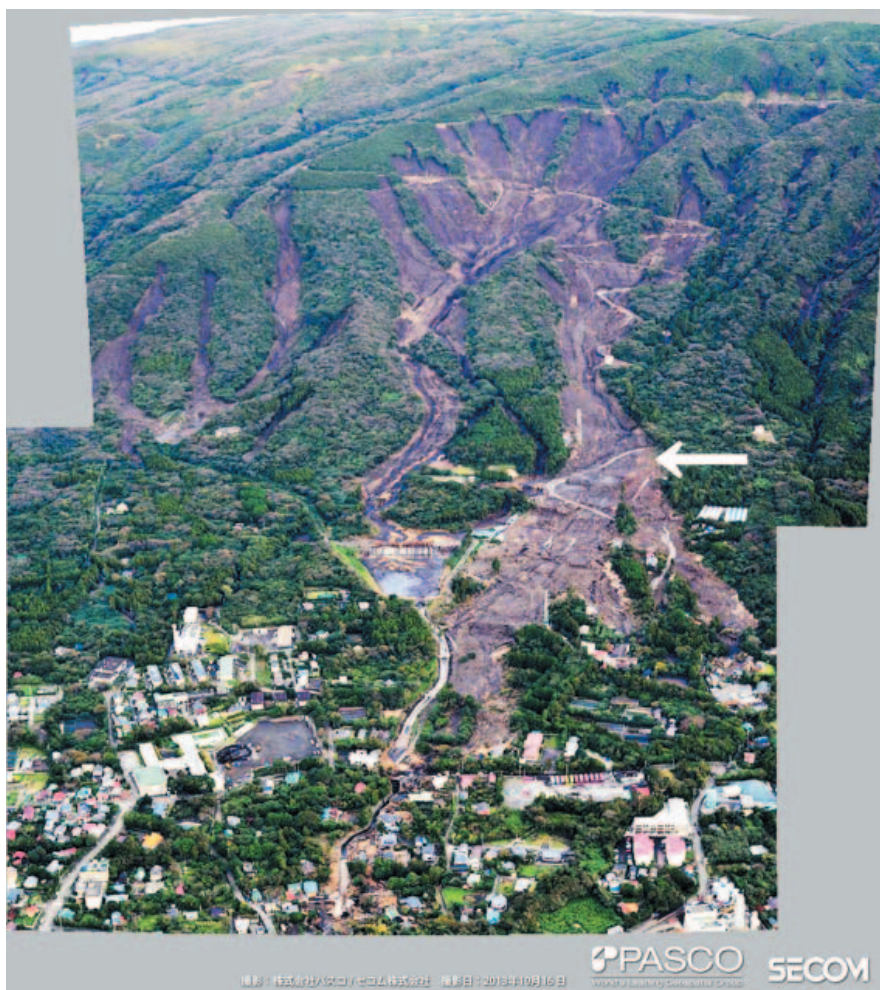
図3 10月16日に撮影された空撮画像 ((写真提供 : 株式会社パスコ)

図3に(株)パスコにより発災翌日に撮影された航空写真を示す<sup>7)</sup>。この日の早い時間に報道ヘリコプター等でこのような空撮画像が報道された。報道画像から初めに著者が感じたことは、「崩落した斜面が広い範囲にわたっている割には斜面内の道路が全て生き残っている。」ということであった。このことから、一面に斜面が剥がれているものの道路を壊す深さには達していないこと、つまり、斜面の上から下まで一体としてすべったのでは無いことが分かる。また、斜面の下部まで道路は健全に残っており、土石流の浸食力も低かったことが分かる。

このことから、今回発生したものは、ごく表層の土砂が崩壊したものであり地下深部の地下水の動きによるものではないこと及び岩などを余り含まないものであることが推察され、さらに、表層の水が抜けてしまえば二次的な崩落がおきにくい（災害発生時の様なきわめて異常な水理条件にならないと発生しない）だろうと、評価することが出来る。但し、まれに発生する深い地下水が関与する大きな規模の崩壊のおそれがあるかどうかについては、空撮画像だけでは判断が難しいため、地形・地質及び兆候の有無を現地で確認する必要がある。

写真中央の幅広い源頭部から発生した土石流は急斜面を2つに分かれて流下し、傾斜の緩い地域に到達する。そのうち向かって左側の土石流は砂防施設でほとんど捕捉されているように見える。右側の土石流は矢印部分で道路を土石流が横断しており、この付近で元の谷の流れに土石流の流れが沿っていない事が想像された。その直下には住宅地（神達地区）があったが、ほとんど流されて

しまっている。土石流は更に下流へ流れ、3箇所大きく右下方向へオーバーフローしながら、一部は沢沿いに元町地区まで到達している（写真下部中央）。

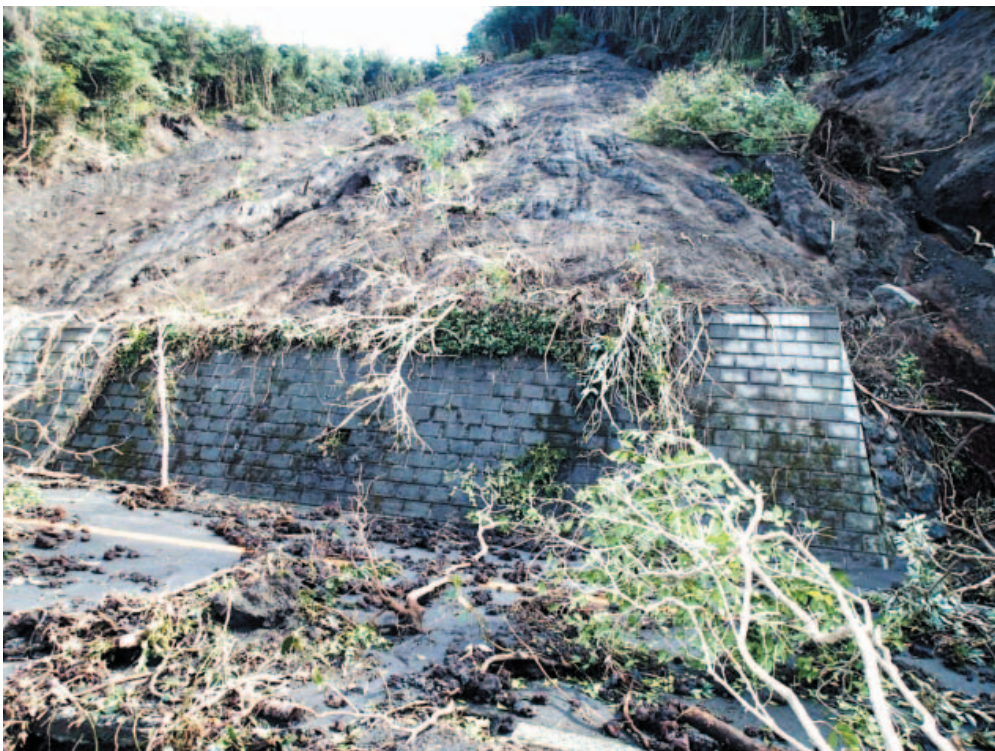
図4 崩壊発生源の一つ

著者等は10月29日～31日に調査を行った。図4は崩壊発生源の様子である。元々生えていた植物の根系が残されており、崩壊が1m未満のとても浅いものであったことが裏付けられた。すべり落ちたのは表面の火山灰を主体とする土砂であった。

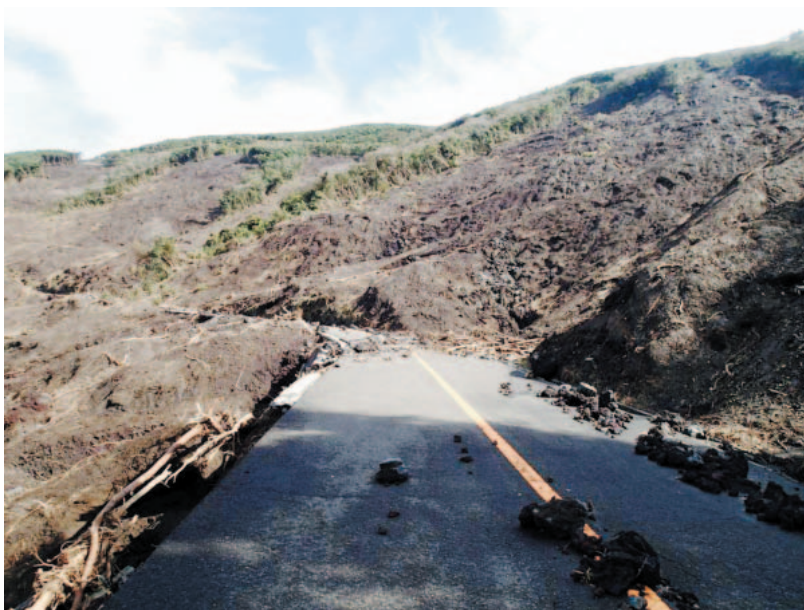
図5 崩壊発生源内を走る道路

図5に崩壊発生源の中の道路（御神火スカイライン）の様子を示す。道路は1箇所で約2mの深さでえぐられていたが、それ以外では斜面上部から下部まで連続しており、土砂の浸食力が小さかったことが分かった。また、この写真に見られるとおり、道路上にはほとんど土砂が残っていない場所が多く、「すべり」というよりは「流れ」に近い形で土砂が移動したとみられること及び土石流の発生後にも強い雨が続いたため道路上の泥

が流されたことが想像される。このことから、現在見られている地形は、崩壊後に発生したはずの強い流れにも耐えた斜面であることが分かり、表層崩壊が再度発生するおそれは短期的にはきわめて低いと言える。

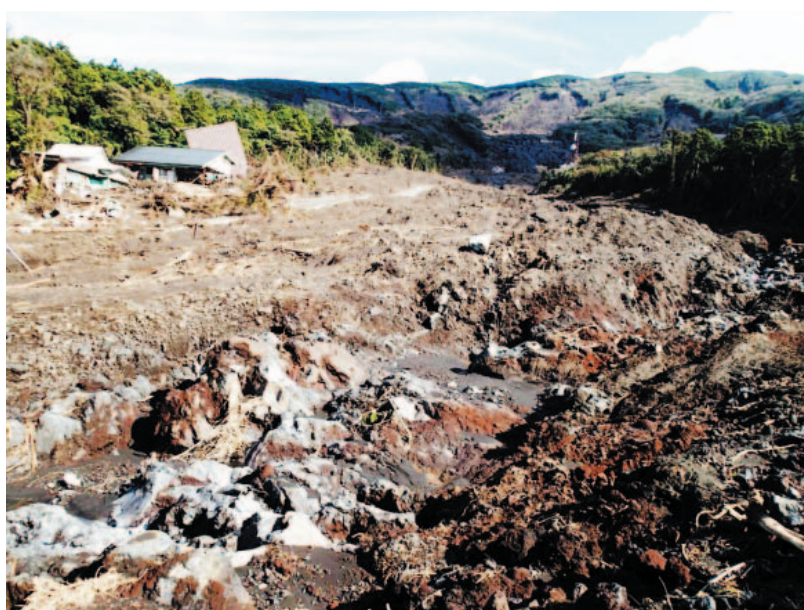
図6 神達地区の上部から崩壊源方向の様子

図6に神達地区の直上から上流方面を望む写真を示す。土石流は元々の沢の幅をあふれて流れている。土砂は流路の両岸に残されたもの以外は流路内にはほとんど残されていない。大きな岩をほとんど含まない泥流に近いものであったこと及びその後も強い降雨が続いたため流路内に残ったものも洗い流されたことがうかがえる。

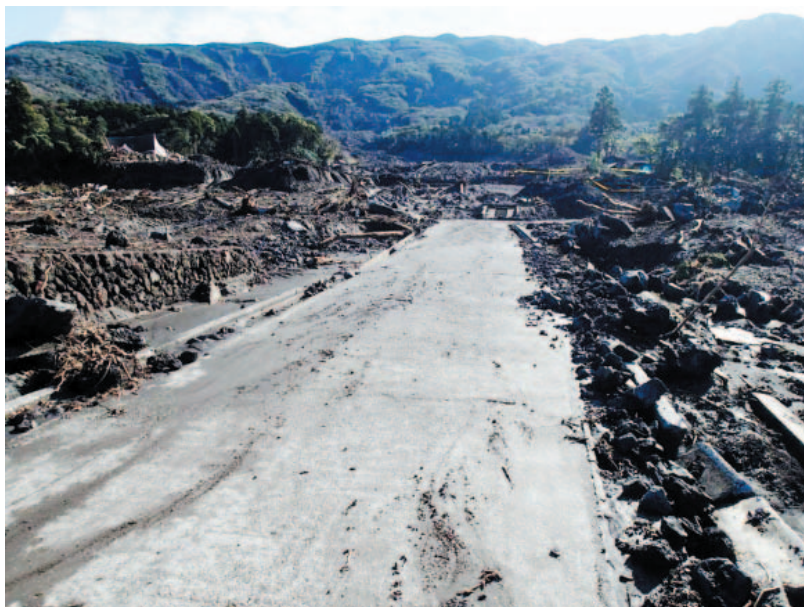
図7 神達地区の様子

図7に神達地区の様子を示す。神達地区の上流では元々は沢が屈曲しており、道路を暗渠でくぐって砂防施設へ流れ込む形になっていたが、屈曲部で土石流がオーバーフローして直進し、住宅地へ流れ込んだ。住宅地内では建物は基礎から流されており、道路が綺麗になっているように、地区内には残留物が少ない。被災者の中には長距離流されて海で発見された方もおられ、比重の大き

な泥流様の流れにより浮き上がるように流される効果が強かったように思われた。

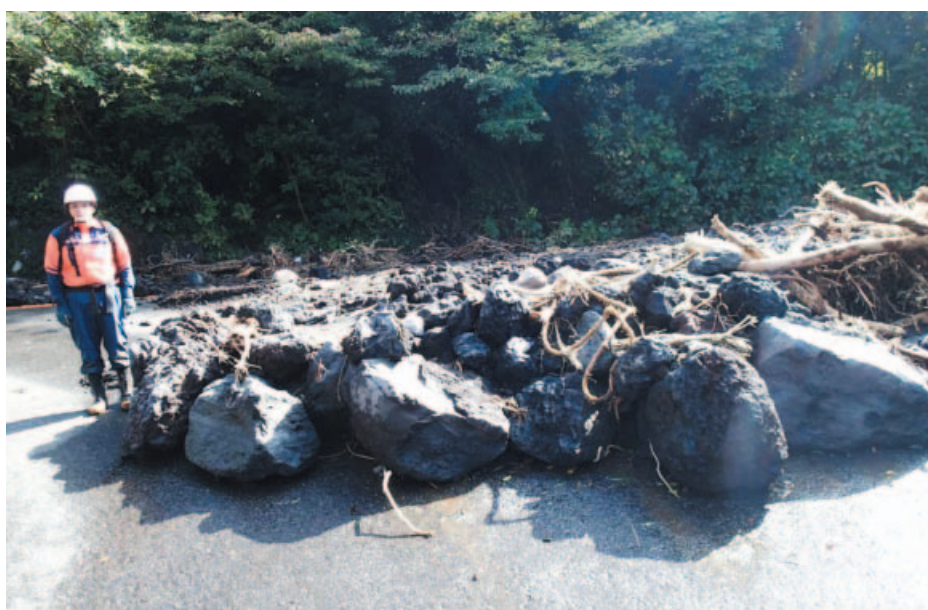
図8 集落付近の道路上で停止した土石流の先端部

図8に集落近くの道路上で停止した土石流の先端部の様子を示す。土石流は岩が先端部に集まる性質があり、停止した岩の後ろに泥状の後続流がとどめられている。岩は大きくても1m程度であり、また、数も多くないことが分かる。

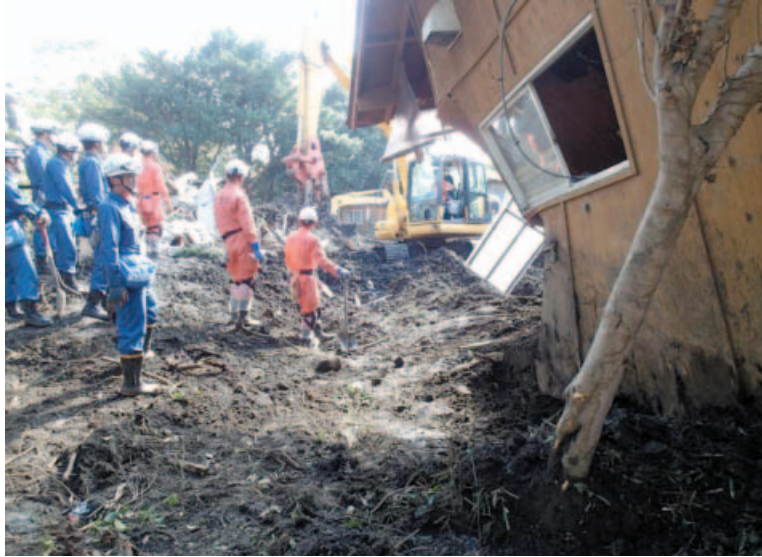
図9 10月30日の搜索活動の状況

図9に搜索状況を示す。土石流の先端部に家屋や車両などが押し流されていたことから、そのあたりを中心に搜索がなされていた。先端部は土砂が厚く堆積しており、掘削深が深くなること、降雨により火山灰が泥濘化すること、多く含まれている樹木が通行及び掘削の障害になることなどが活動阻害要因として見受けられた。
