2014年8月20日の豪雨による 広島市の土石流災害の被害状況とその特徴

消防庁消防研究センター 土志田 正 二、新井場 公 徳

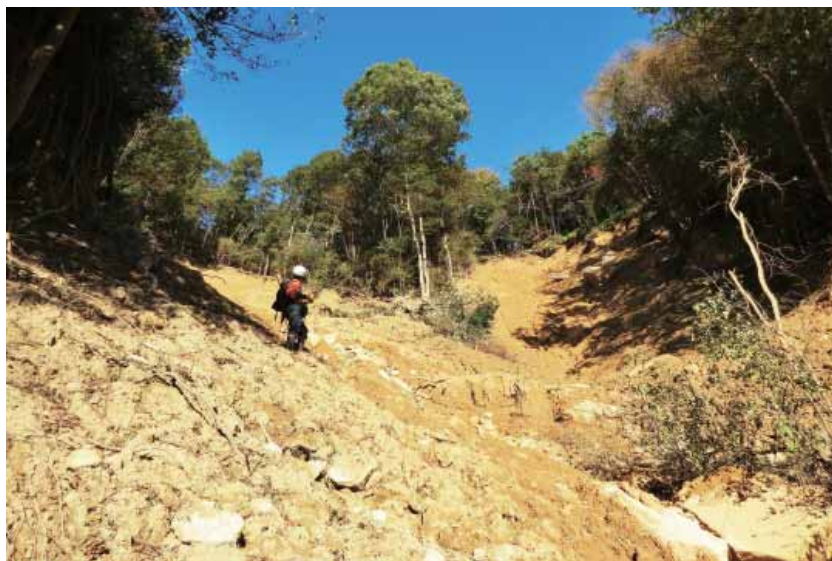
県営緑丘住宅上流部の沢の崩壊源頭部の写真を示す（写真1）。斜面崩壊は他の崩壊と同様に阿武山の尾根近傍から発生している。崩壊源頭部の崩壊深は1m程度、崩壊後の傾斜角は40°であり、源頭部では風化した岩脈（斑状流紋岩）が分布している。流送域では塊状の花崗岩が露出しており、花崗岩中には明瞭な破碎帯を伴う北北東走向の高角断層も観察される。また、下流側では大規模な側方浸食（写真2）が見られる。写真3はさらに下流の住宅地（住宅地内においては上流部）で撮

写真1 県営緑丘住宅上流の崩壊源頭部全景。表層崩壊であり、岩脈（斑状流紋岩）が露出する。

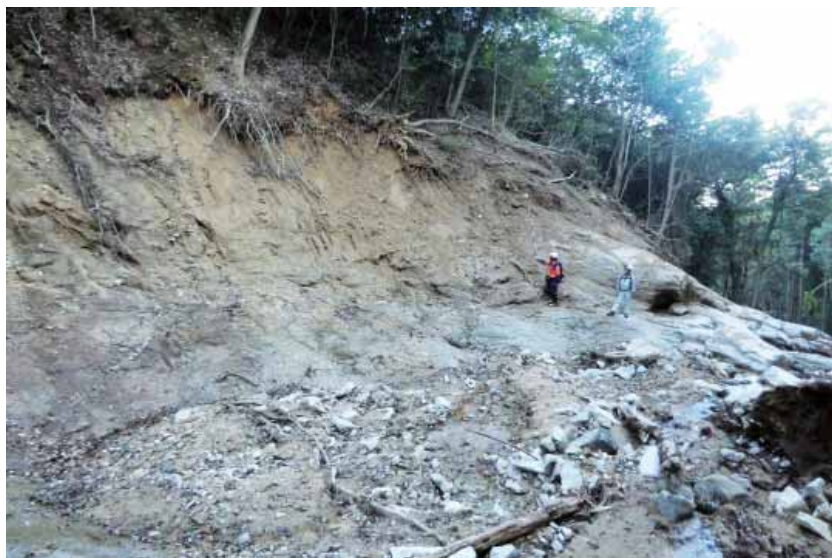
写真2 崩壊流送域の側方浸食。土石流が大規模になった原因の1つと考えられる。

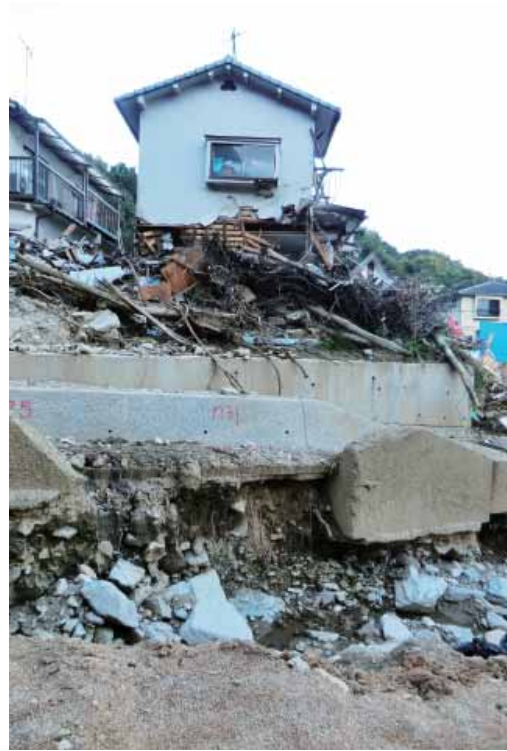
影したものあり、谷近傍では浸食、谷から離れると土砂の堆積による被害を受けた地域である。浸食された谷の側壁を見ると、過去に発生した土石流によるものと想定される土石流堆積物で構成されていた。これは本地域が過去にも土石流災害を経験していた地域であることを示している。写真4は県営住宅脇の土石流堆積域であり、巨大な礫が多く堆積している。崩壊の源頭部は1m程度の崩壊深であり強風化した岩石であったことから、これらの巨礫は流送域の谷筋において浸食された

写真3 浸食された谷壁に過去の土石流堆積物が見られる。過去にも土石流が発生していたことを示す。

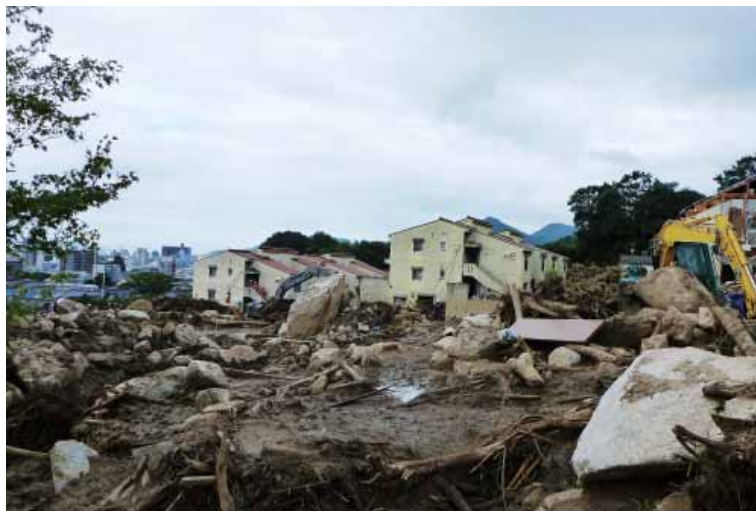
岩石によるものであり、住宅地を襲った土石流の大部分の岩石と土砂は流送域の谷筋に元々あったものが土石流にとりこまれたものと推測される。また八木三丁目県営緑丘住宅上流部では斑状流紋岩及び花崗岩で構成されていたが、北東部に位置する八木六丁目で発生した土石流の崩壊源頭部は、崩壊深は1m未滿の表層崩壊ではあるものの付加体の混在岩で構成されている。八木地区においては、花崗岩、流紋岩、付加体の混在岩と様々な岩石で崩壊が発生したこと、谷筋の岩石や土砂を巻き込んで大量の土石流として流下したことがわかった。

写真4 土石流堆積部に点在する巨礫。その大きさから崩壊の源頭部ではなく流送域から供給されたと思われる。

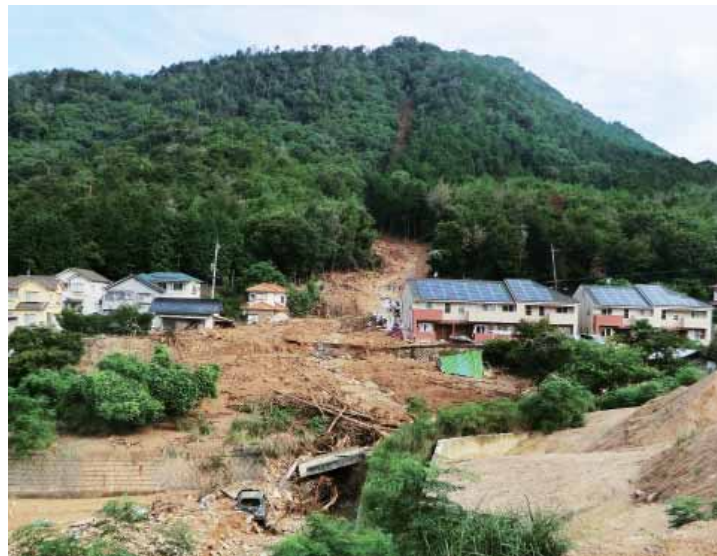
した土石流現場である。本崩壊は高松山の尾根沿いから発生し、土石流が直線状に流下、下流部の複数の民家を直撃している。堆積部は、上流から砂礫堆積部、細砂堆積部、水の流路跡と段階的に分級して堆積している。堆積している砂は細粒のマサ土であり、他の地域における露頭の観察から

写真5 高松山の尾根沿いから崩れた崩壊の1つ。大量の土砂が堆積しており、複数の民家を直撃している。

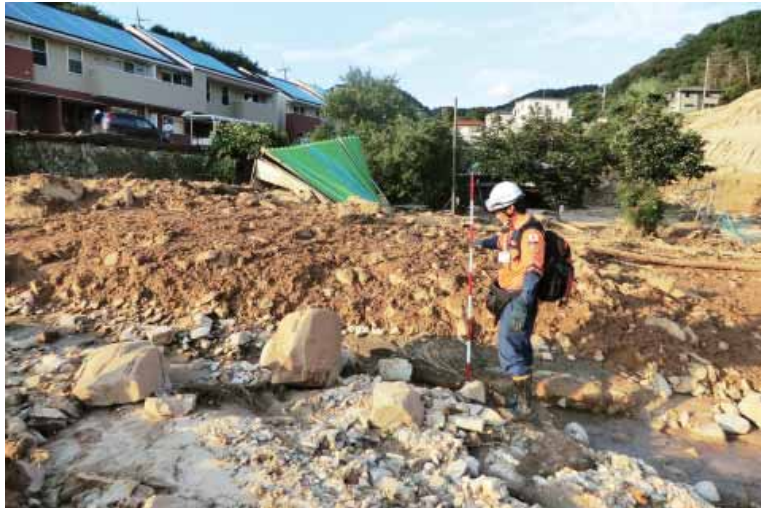
も高松山は細粒の花崗岩で構成されていると想定される。また写真6は、本崩壊の堆積部の写真であり、元の地表と推定される植生のある面、その上に白色の砂礫層、さらにその上に褐色の土壌層が堆積するなど、複数回の土石流が到達したことが示される堆積構造も見られた。

写真6 複数回の土石流が到達した痕跡が残る堆積部。

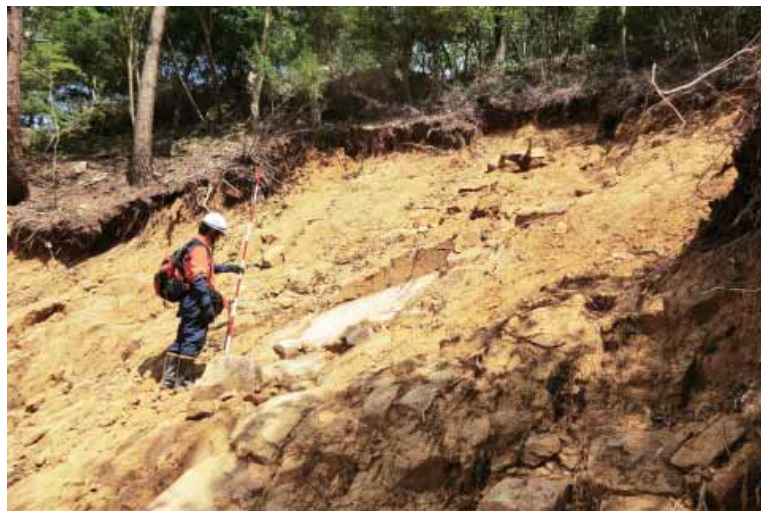
岩凝灰岩が分布し⁷⁾、しばしば花崗岩による接触変成作用を被っていることが知られている⁸⁾。ここではやや風化した流紋岩とその風化土壌で表層崩壊が発生していた(写真6)。崩壊深は1m程度、崩壊の源頭部付近には明瞭な楔型のクラックが発達するやや風化した流紋岩凝灰岩が露出している。この流紋岩凝灰岩の基岩から地表までは約2m程

写真7 流紋岩凝灰岩の崩壊。風化土壌とやや風化した基岩の境界が崩壊源頭部付近で見られる。

度であり、この地域でも地表面からの風化した土層が今回の土石流の原因であったことが推測される。

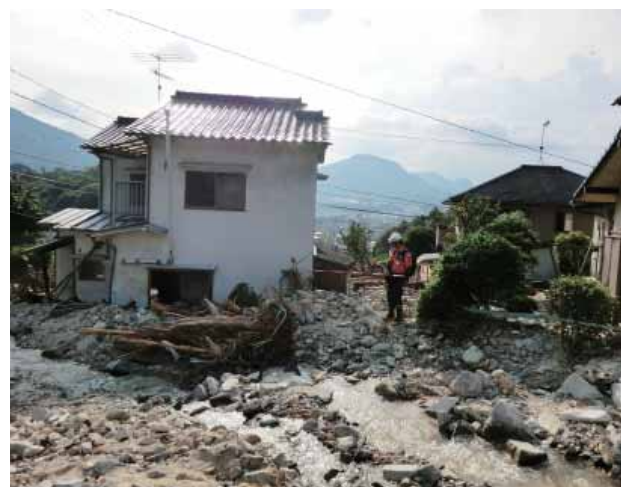
可部東六丁目住宅地では、住宅地内を流れる水路が流出した土砂により堰き止められ、水路脇の道路が流路となっていた。写真8aは水路が堰き止められた地点である。水路が堰き止められたことにより、水は側方の道路を流路と変更していたが、そのため道路上には流出土砂の堆積や、アスファルトの削剥などが起き、道路が不通となっていた(写真8b)。

写真8a 住宅地内で水路が流出土砂により堰き止められた地域。赤白スタッフのある位置が元の流路。

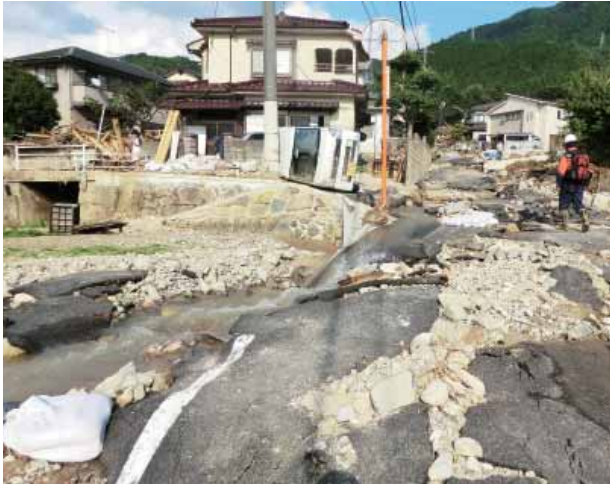
写真8b 水路が堰き止められたことにより流路となった道路。水の作用によりアスファルトが削剥されている。
