洗面化粧台の配線が結露により出火に至った事例

千葉県消防局予防部予防課

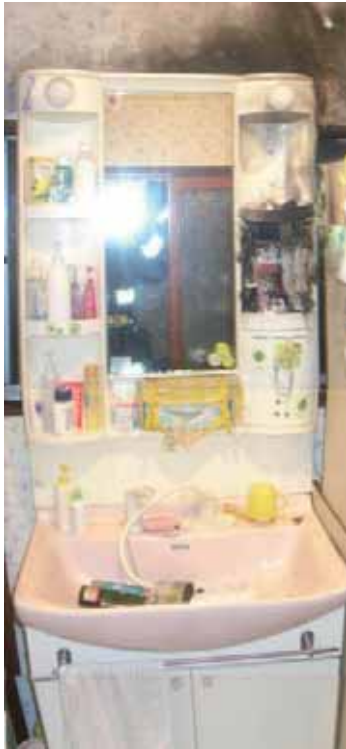
現場は一般住宅の風呂場の脱衣所内であり、壁面に設置されている洗面化粧台が焼損している（写真）

写真 焼損した洗面化粧台

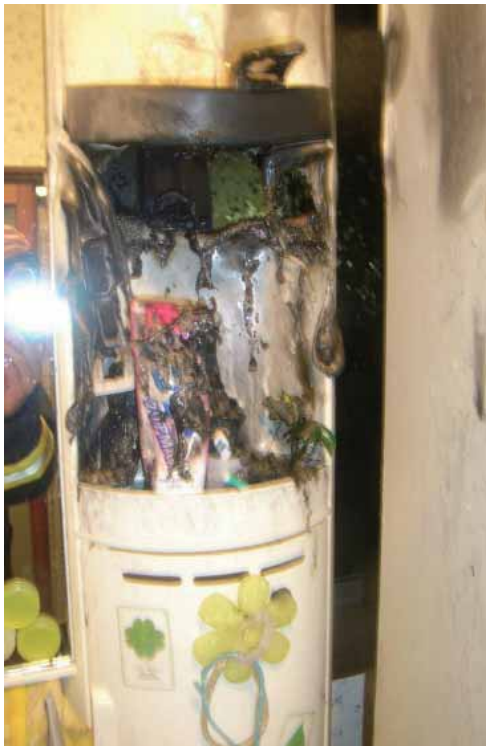
洗面化粧台は向かって右側中段のトレーが焼損し、洗面化粧台右上方のクロスには煤が付着している。(写真)

写真 トレー部分の焼損状況

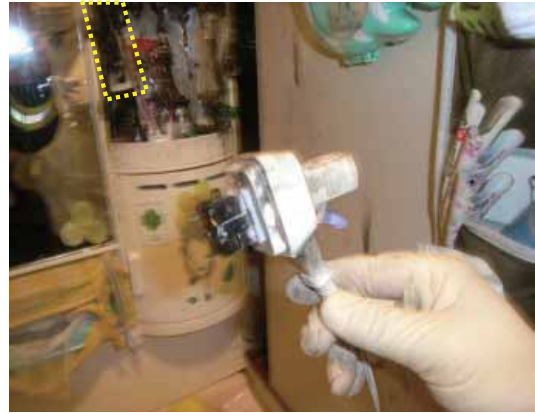
焼損したトレーにはスイッチパネルが設置されており、スイッチパネルのコンセントにはトリプルタップが接続されている。(写真)

写真 トリプルタップ

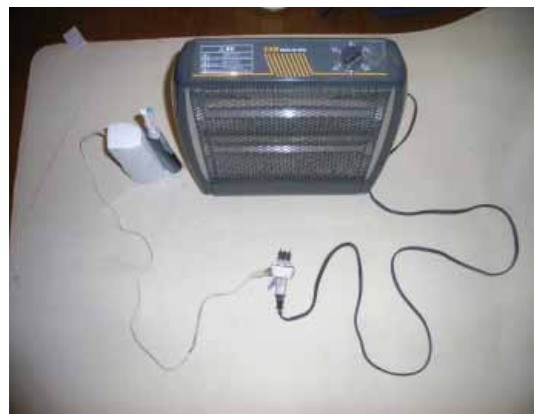
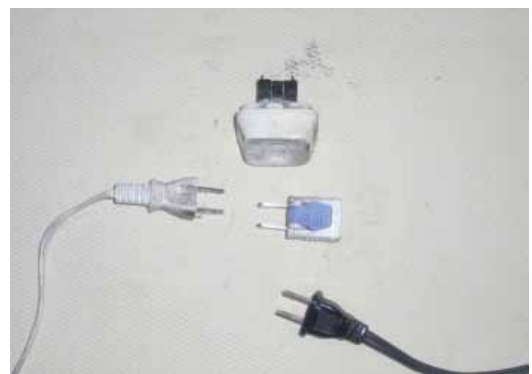
トリプルタップには電動歯ブラシと電気ストーブ(850W)が接続されているが、トリプルタップおよび各機器のプラグには溶融等は認められない。(写真 、)

写真 電気ストーブ及び電動歯ブラシの接続状態

写真 各機器のプラグ部分

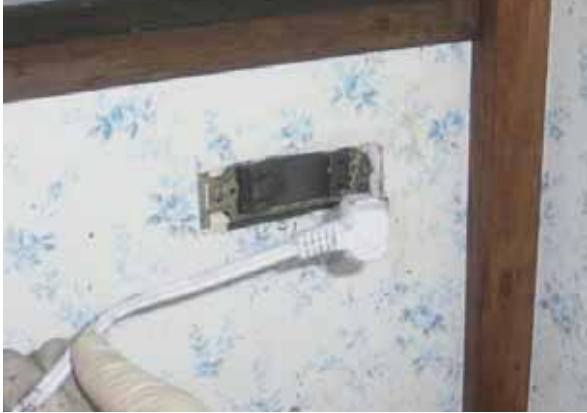
また、壁付けコンセントに接続された、洗面化粧台本体の電源コード・プラグに焼損は認められない。(写真)

写真 洗面化粧台のプラグ部分

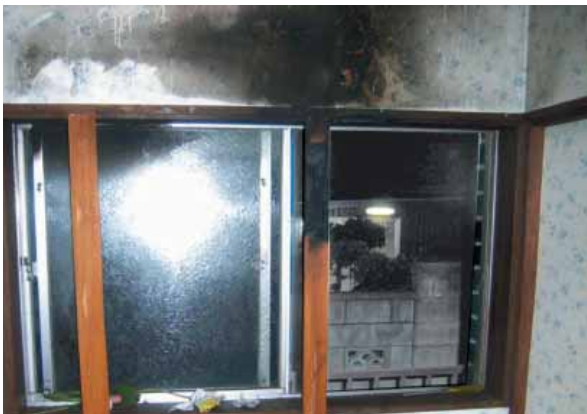
洗面化粧台を壁面から取り外すと、背面は腰高窓となっており、窓枠には洗面化粧台を木ネジで固定するための板2枚が取付けられている。2枚の板の内、右側の板の上方は炭化しており、さらにその上方の壁には煤が付着している。(写真)

写真 洗面化粧台が設置されていた腰高窓

洗面化粧台を本来設置しない窓枠に設置して
いる事実があり、結露の影響を受けやすい状態
であったことが推察される。

取扱説明書及び据付工事説明書に「窓の所にミラーパネルを設置しないでください」との警告表示を記載する。（図2）

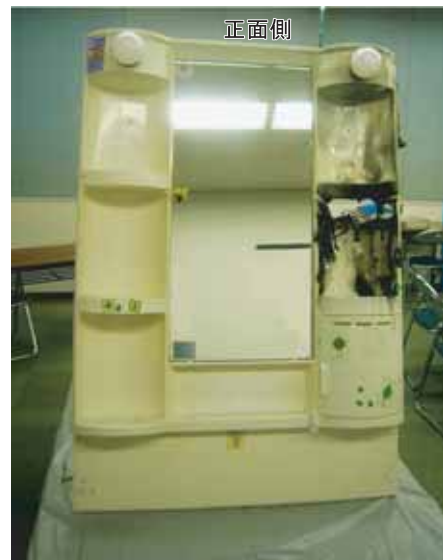
右側中段の洗面用具トレー付近は焼損・溶融しており、一部焼け抜けて、後方が見通せる。また焼け抜け箇所の左端から下方に向かってスイッチ2基とコンセント1口が並んだパネルが溶融・変形し垂れ下がっている。

右側上段の洗面用具トレーおよび照明電球には煤が付着しているが原形をとどめている。(写真)

写真 洗面化粧台正面側

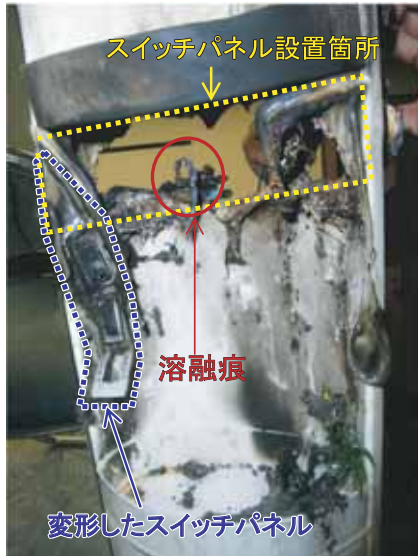
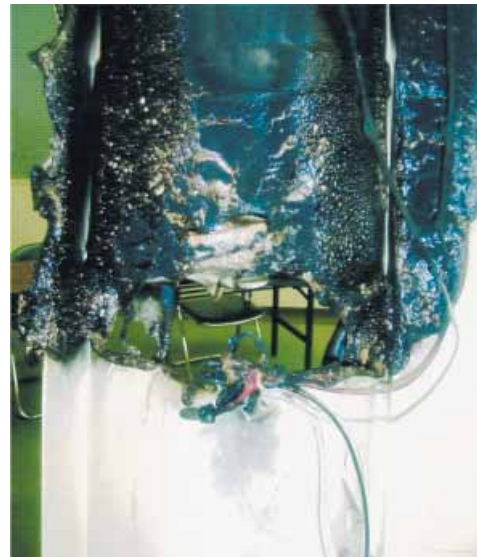
焼け抜け箇所であるトレー付近には、被覆が炭化した配線が複数本認められる。配線を至近で見分すると、一部断線しており、断線箇所には溶融痕が複数確認できる。(写真 、)

写真 トレー部分の焼け抜け箇所

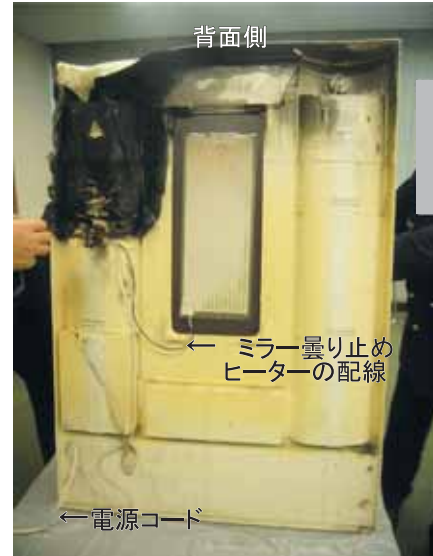
写真 洗面化粧台背面側

洗面化粧台を背面から見分すると、向かって左側上方が焼損・熔融し一部炭化しており、焼損箇所の下端は焼け抜け、前方が見通せる状態である。(写真)

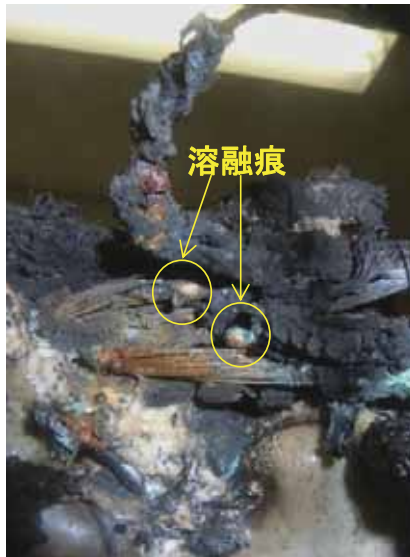
写真 トレー部分の配線の熔融痕

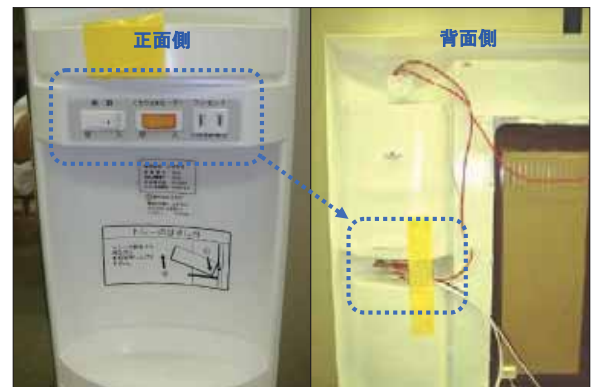
メーカーの説明によると、この部分はスイッチ類の裏側にあたり、窪んでいて、余分な配線類を束ねて収納するスペースになっているとのことである。(写真 、)

写真 スイッチ部裏側の配線収納スペース(同型品)

メーカーからの説明によると、通常、閉端接続子 CE - 5（4本）および閉端接続子 CE - 5（5本）に接続されている配線はともに結束バンドで束ねてスイッチパネル裏側の凹部分に収納されている状態である。

万が一、今回と同様に結露による水分の影響を受けた場合であっても、配線の発熱を軽減し、異極の配線が接触しにくくなるように、スイッチパネル背面側凹部分に収納していた配線を結束バンドで束ねないようにする。（図3）

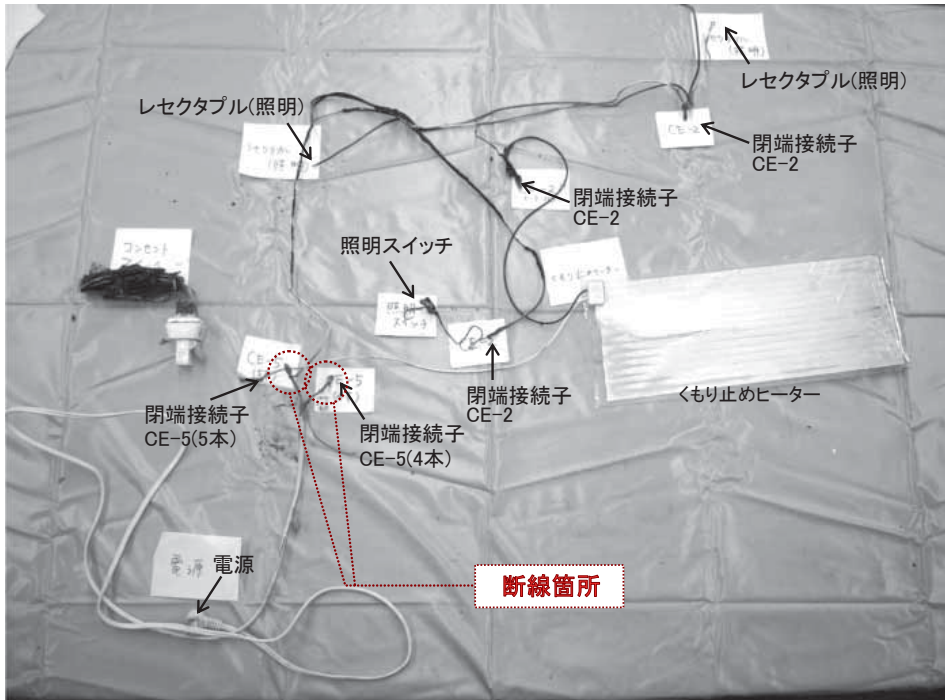
写真 配線を展開した状況

電源コードは閉端接続子CE - 5 (5本)・
CE - 5 (4本)から電源側へ向かって約6
cmの位置までの被覆が溶融し芯線が露出し
ている。

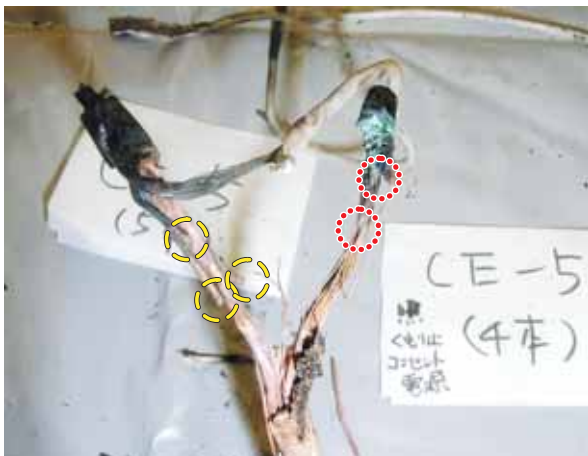
閉端接続子CE - 5 (5本)からコンセント
および曇り止めヒータースイッチ・照明ス
イッチに伸びる3本の配線が断線しており、
それぞれの断線箇所には電気痕が認められる。
また、右側照明のレセクタプルに伸びる配線
のみ原形をとどめている。閉端接続子と配線
の接続状態を確認すると、緩みは認められ
ない。(写真、)

閉端接続子CE - 5 (4本)からコンセント
および曇り止めヒータースイッチ・照明ス
イッチに伸びる3本の配線も断線しており、
このうち1本には電気痕が認められるが、こ
れがコンセント・曇り止めヒータースイッ
チ・照明スイッチのいずれの配線であるかは
判別できない。(写真、)

写真 断線箇所

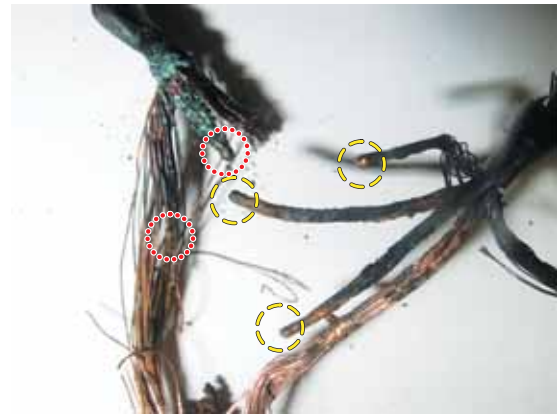
閉端接続子CE - 5 (5本)と閉端接続子
CE - 5 (4本)を、並べて見分すると、配
線を束ねた場合、それぞれの電気痕の位置は
ほぼ隣り合うことがわかる。(写真、)

写真 断線箇所にも認められる溶融痕

閉端接続子 CE - 5（4本）および閉端接続子 CE - 5（5本）に接続されている配線それぞれに1箇所ずつ認められる溶融痕は、上記の通り結束バンドで束ねられていたと仮定した場合、隣接する状態になっていたことが推察される。

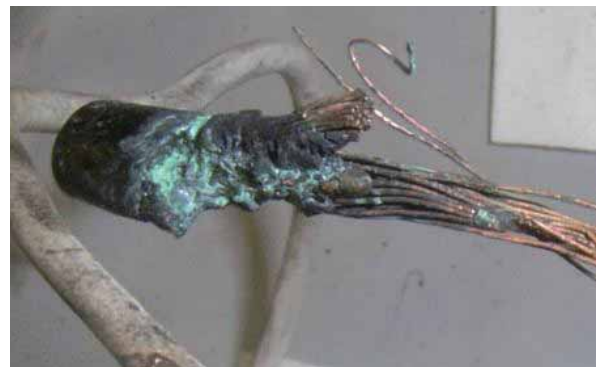
また、閉端接続子CE - 5 (4本)の配線
接続部には緑青が認められ、閉端接続子と配
線の接続状態を確認すると、若干の緩みが認

められる。(写真、)

写真 閉端接続子CE - 5 (4本)の配線接続部

閉端接続子の配線接続部には緑青の発生及び緩みが認められ、長期間にわたり、水分の付着の影響を受け、配線被覆及び芯線の劣化が進行していたことがうかがえる。
