軽自動車のフォグランプより出火に至った事例

静岡市消防局

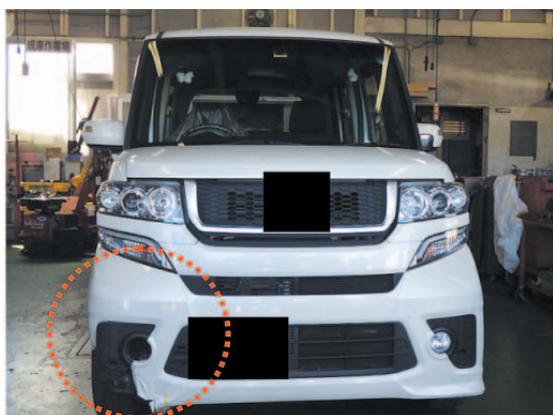
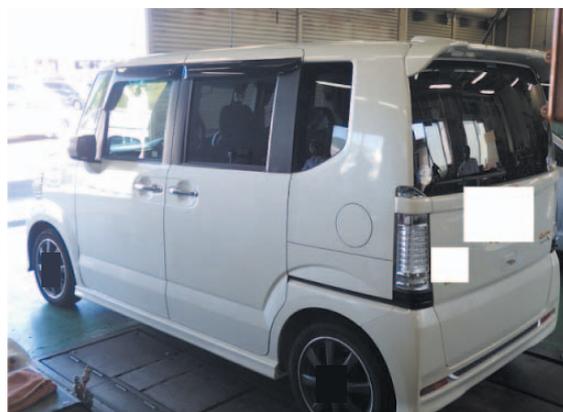
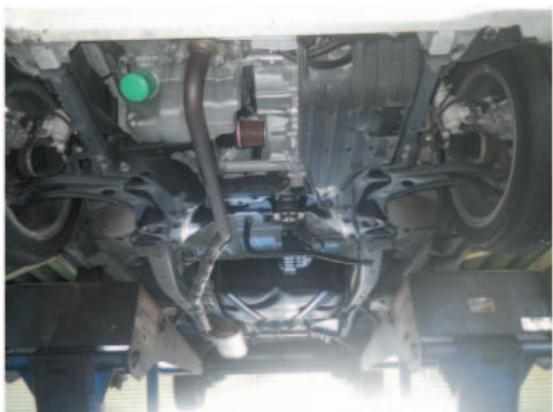
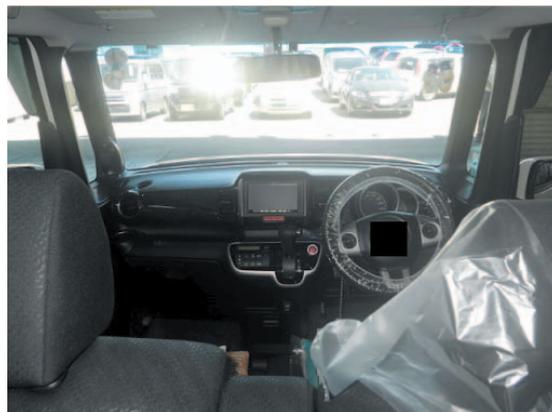
車両外観をフロント、リア、左右サイド及びルーフを順次見分するも、運転席側フロントバンパーの一部のみに溶融が認められる以外に焼損は確認できない。

また、車両下部であるエンジンルーム下部、排気系統、駆動系統及び車内に焼損及び破損は認められない。（写真No. 1 からNo. 4）

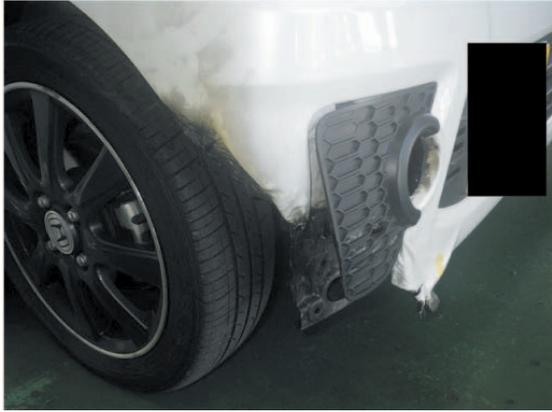
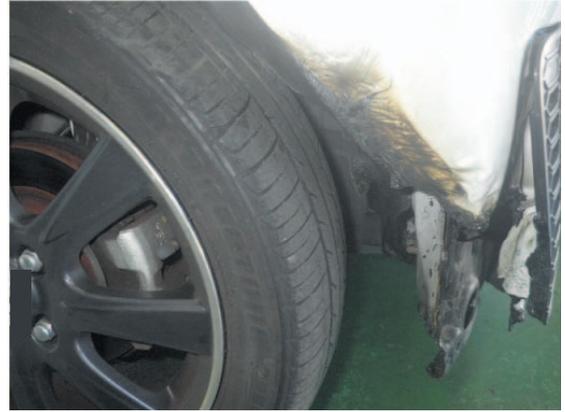
質：PP)を仔細に見分すると、運転席側フロントタイヤに焼損は認められず、運転席側フロントバンパーは下方から縦約20cm、横約30cmの範囲で焼失しており、フォグランプ下方部分には熔融及び変形が確認できる。(写真No.5及びNo.6)

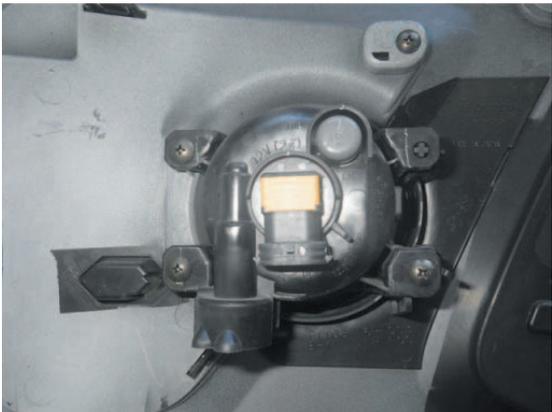
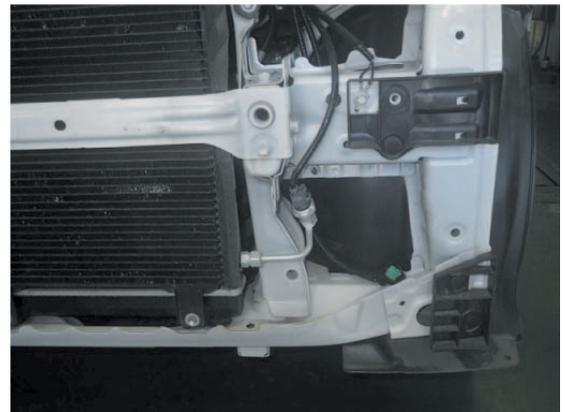
ロントバンパー裏面及び車体フロント部を焼損の認められない助手席側と比較し見分すると、助手席側フロントバンパー裏面は、フォグランプ部品の外装樹脂であるハウジングが取り付けステー4点のビスにより固定されており、中央にはランプ部品であるバルブがねじ込み式により取り付けられてい

る。(写真No.7及びNo.8)

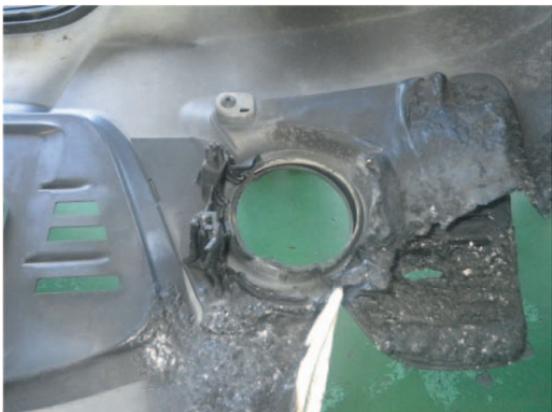
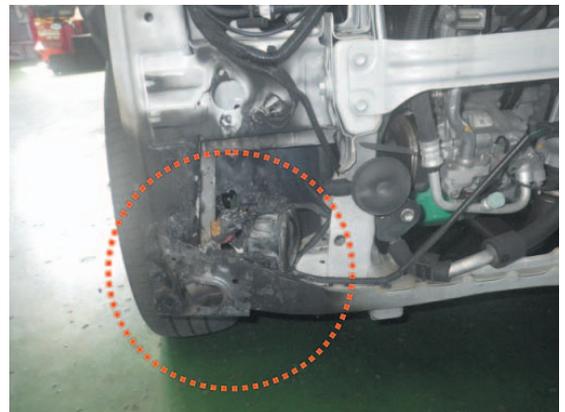
運転席側フロントバンパー裏面は、バンパーのフォグランプレンズ取付箇所は原形を留めているが、ハウジング取付ステー4点のうちフェンダー側2点が焼失し原形を留めていない。

運転席側車体フロント部には溶融し脱落したハウジングが固着している。(写真No.9及びNo.10)

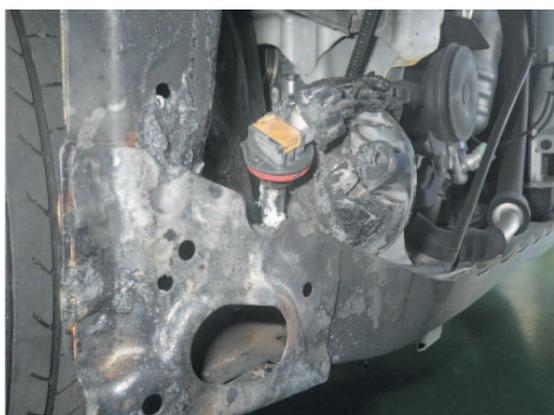
脱落し固着しているハウジングを確認すると、助手席側ハウジング(写真No.7)のようにハウジング中央にバルブが差し込まれているが、運転席側ハウジングは樹脂が溶融して、バルブが外れランプ部が露出している。(写真No.11)

火災発生時にフォグランプは点灯状態であり、バルブ、接続端子及び配線に電気的な異常が認められず、バルブのランプ表面温度が高温でハウジング及びバルブ差込口の焼損が著しいことから、走行中の振動等でバルブが緩み外れたか、若しくはバンパー底面に擦った痕跡の残る程の外的ストレスが加わったことによりバルブが外れたか等、何らかの原因によりバルブがハウジングより外れ、高温となったバルブのランプがハウジングに接したことにより出火に至ったと判定した。

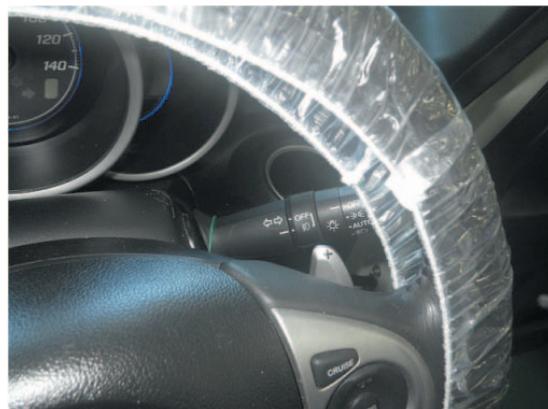
方向指示レバーのフォグランプ切り替えスイッチはON状態(写真No.12)であることが確認でき、さらに、ヒューズボックス内の各ヒューズの通電状況を確認すると、運転席側フォグランプに繋がるヒューズ(20A)に断線(写真No.13内橙色矢印箇所)が認められる。

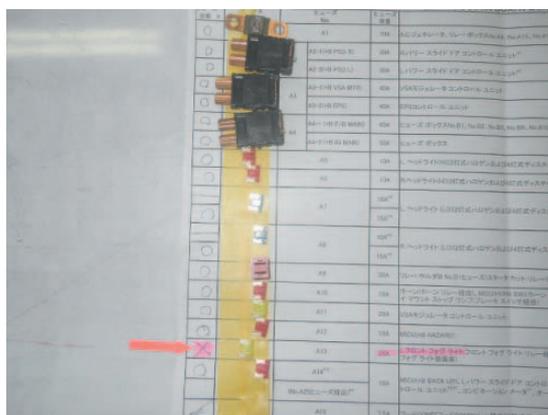
回路図を確認し断線しているヒューズが直接フォグランプのみと繋がっていることから、火災発生時にはフォグランプが通電状態であり点灯していたことが立証される。

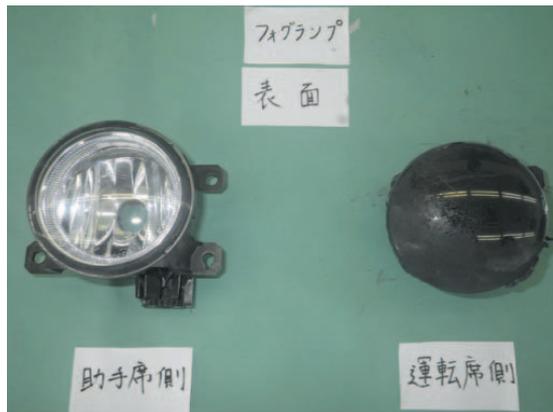
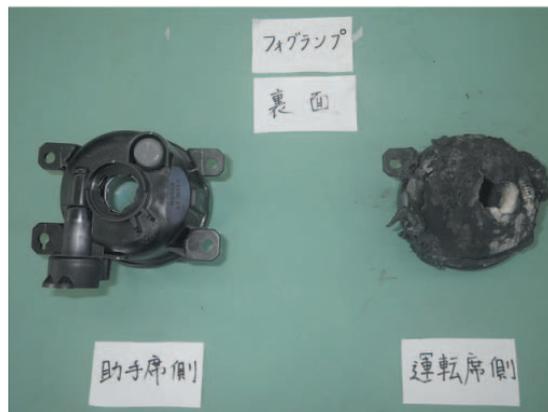
運転席側フォグランプ外観は、表面レンズは黒色に変色するも亀裂若しくは破損は確認できない。

裏面は、全体的にハウジングの外観樹脂は溶融しており、中央に位置していたバルブ差込口は、外側にずれバルブ差込口周辺の樹脂は白色化している。(写真No.14及びNo.15)

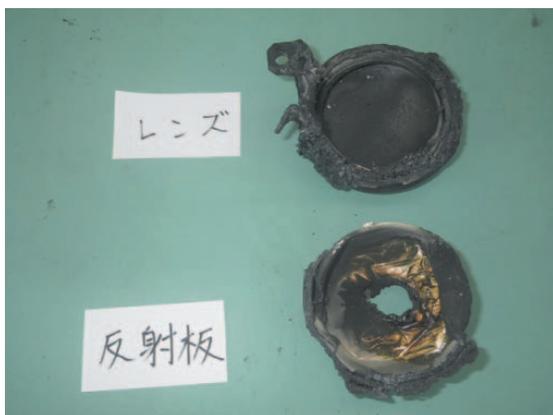
に取り付けられている反射板は、一様に茶褐色の様相を呈しているが、バルブ差込口の一部に黒色の変色及び炭化が確認できる。(写真No.16)

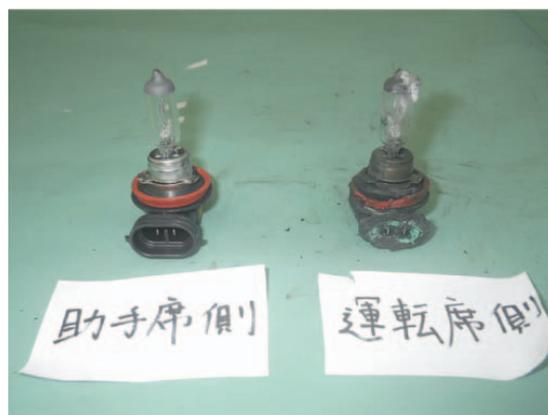
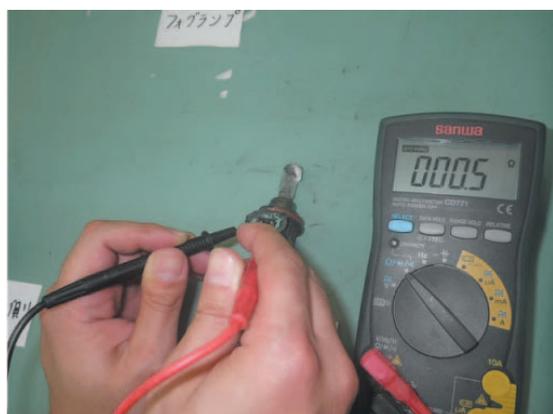
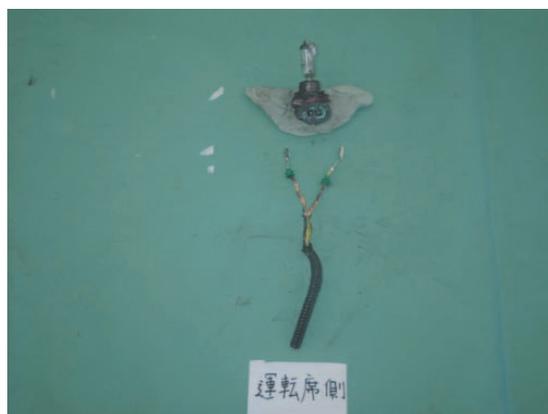
バルブは、取付け部樹脂に一部溶融が認められるもののランプ及び接続端子に溶融、破損は確認できない。

また、バルブの導通状態を接続端子から確認すると、「0.5Ω」と表示し断線していないことを確認する。

さらに、運転席側バルブに接続されている配線及び接続端子を確認するも、素線及びファストン端子に溶融は認められない。(写真No.17～No.19)
