# 最近の特異火災から マグネシウム切削屑火災

高岡市消防本部

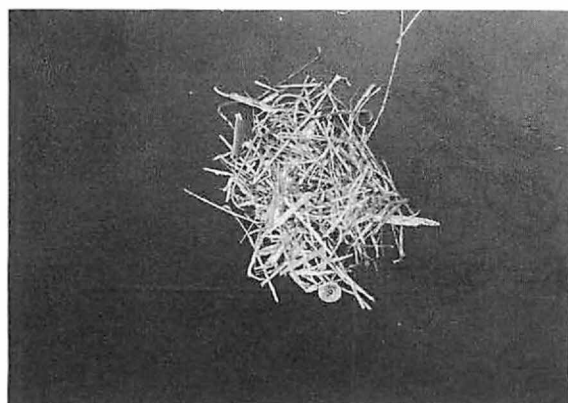
マグネシウム切削屑

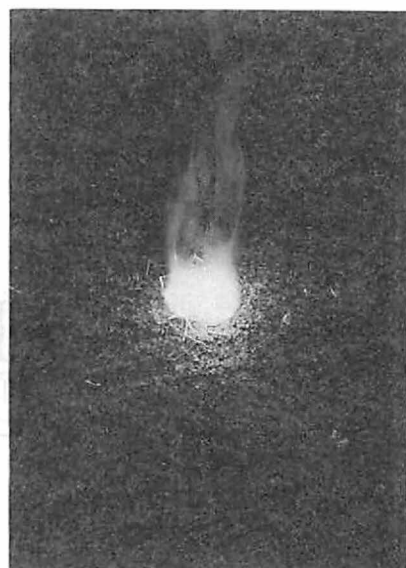
マグネシウム切削屑の燃焼

マグネシウム屑は、大きいものはゼンマイ状のものから小さいものは針状のものまで多様であるが、特に針状のものに点火した結果、輝白色の光を出して激しく燃焼した。今回のように大量（約1トン）のものに着火すると水では消火困難であり、乾燥砂で覆い延焼を阻止し燃え尽きるのを待たなければならない。
