# 最近の特異火災から

## タオル織物工場の火災

### 今治地区事務組合消防本部

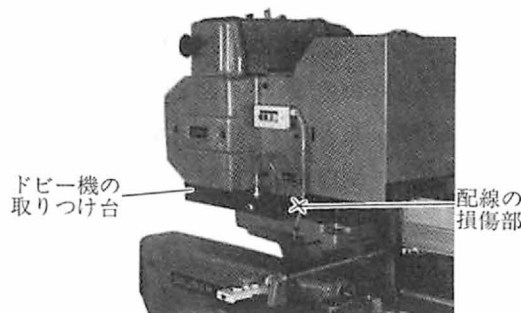
状況図

織機には、どの工場でも、それぞれ1台づつに番号が付されていて、その番号で呼称されています。出火したのは、従業員の証言から、中央付近の6号織機であると判断し、その織機について異常箇所の有無を検索するうち、織機左方側端のフレーム上に据えられ、模様織りするための、縦糸に関連のある、ドビー機と呼ばれる、機械の取り付け台に接している配線の一部に被覆が破れているのが発見され、同機の頂部に付く、モーターの操作回路用の配線であることが認められました。

(状況図参照) この配線を切り取って見分したところ、2線にまたがって被覆の損傷しているのを確認することができました。その原

因として、配線が金属に接し機織り時の振動による摩耗と判明し、出火原因は、被覆が摩耗して芯線が露出し、金属部に接して火花を生じ、その火花が付近に付着していた「綿ぼこり」に着火炎上し、他の織機の「綿ぼこり」を次々と焼き走り、延焼拡大に至ったものと断定しました。

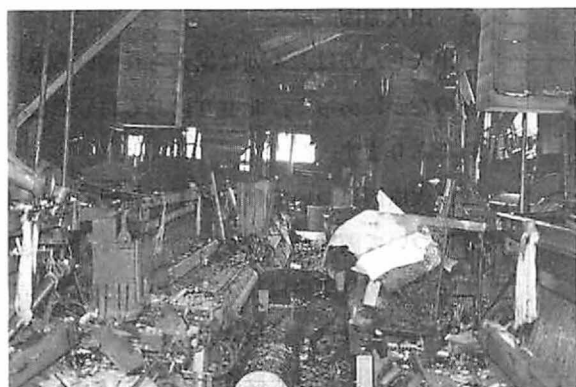
タオル織物工場の焼き状況

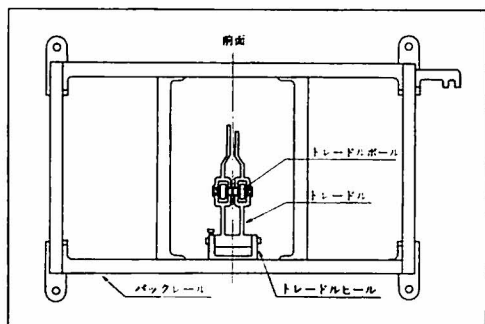
図 1

下部付近には電気配線もあることから、配線の異常の有無を探るが、短絡等の痕跡も発見されない。次にシャフトの軸受部の欠陥の有無について検索を行っていくうちに、横糸を通すための縦糸の開口運動関連のトレードルと呼ばれる部品に付帯するトレードルボールと、開閉するカムであるタベット（図1、2参照）との接触部分において、トレードルボールに変形した状態となっているのが確認されました。

このことから、これを取りはずし見分したところ、回転軸によって回転するのが正常であるのに、「綿ぼこり」がボールと回転軸の間に詰まったため、回転不能となり、固定されたのと同様の状態であることが判明しました。

出火原因は、トレードルボールが回転しないことにより、タベットと接触する時に摩擦する状態が続いて発熱し、付近に付着していた「綿ぼこり」に着火し、炎上に至ったもので

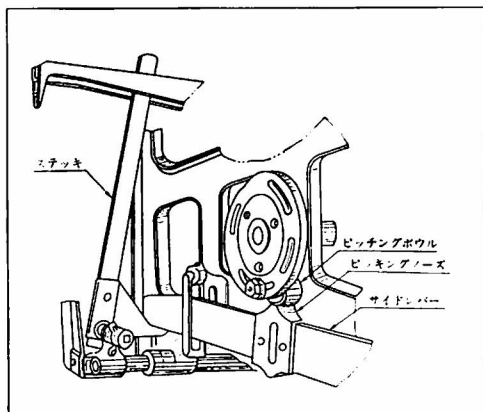
図 3

ついで織機のギヤー、シャフト等の回転部について検索するが、特に摩擦発熱する等の異常箇所を見出すことはできませんでした。続いて織機各部を点検して行くうち、横糸を縦糸の間に通すための、一連の運動を起こすピッキングボールと呼ばれる部品に、油切れ状態で、ピッキングボール内側のピン(ピッキングボールを円盤と固定している円形のピン)が摩滅して、ピッキングボールとの間に約3ミリメートルほどの隙間ができており、ピッキングボールと接する面が、滑らかさを失い、一部ひび割れや欠けた部分が認められました。

ピッキングボールは、ボトムシャフトと呼ばれる軸に連結している円盤に固定され、円盤と同一に回転し、1分間に65回、サイドレバー(横糸を縦糸に通すための一連の運動を伝えるレバー)を叩くものであります。(図3、4参照)ピッキングボールは、ピンを中心に回転させる構造になっており、ピッキングボールの内面とピンの外面は、十分に注油を

当該ピッキングの如く、ピンとの間に3ミリメートル程度の隙間があれば、相互におどって摩擦を早め、注油を行っても高速で回転するため、隙間から油が飛散し内面に保油することは難しい。ピッキングボールがサイドレバーを叩いた際、ピッキングボールとピンとの間に隙間があれば、互いに打撃し合い、その衝撃により鉄粉が火花として飛び、その火花が付近に付着していた「綿ぼこり」に着火したのが出火原因と断定しました。

また、発火源となる衝撃の火花、摩擦熱の原因は、油切れによるものが多いが、注油は自動装置によるものが殆どであります。その自動装置を過信して、目視等の注意をせず、長年の使用により目づまり等を起こし、注油されていないこともあるので、時々を目視するなどして注意するよう指導を行っています。
