# 最近の特異火災から ソ連客船「プリアムーリェ号」の火災概要

大阪市消防局

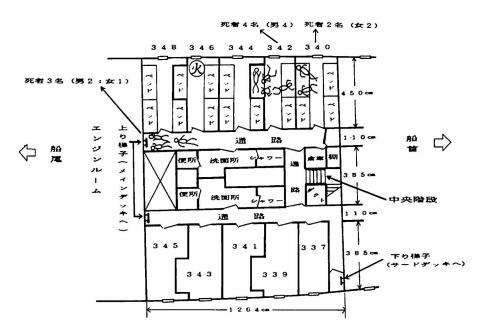
図2 出火区画(セカンドデッキ)平面図

り、各部屋には3つの2段ベッドが置か れていた。又、通路を船首側にゆくと、 防火戸付の出入口を経て上方への階段と なっており、船尾側にゆくと上方に上る (3) 延焼拡大の状況 避難梯子が付いていた。(図2)

346号室で発生した火災は、同室の寝 具, カーテン, 間仕切壁から天井へと燃 え移るとともに隣室へと拡大し、さらに 火炎は、船首側の出入口から上階へと延 焼拡大したものと思われる。階段室への 出入口には、温度ヒューズ付の防火戸(防 水も兼ねており、かなり頑丈なもの)が 設けられており、防火戸が作動しなかっ た部分、又は何かの障害で防火戸が閉っ ていない部分から延焼拡大するととも に、濃煙が拡散したと思われる。

が、濃煙と炎で力尽き、又、 340号室と342号室のベッド付近 の6名は就寝中で、火災に気付 くのが遅れ、死亡したものと推 測される。(図2)

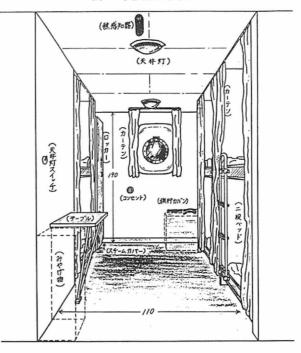
図3 出火室の状況

出火した346号室は、通路から入ると 右側に2. 左の奥に1の2段ペットがあ り,木綿製のカーテン,合板張りの天井, 間仕切り壁等で構成されていた。(図3)

出火室付近を見分すると, ベッド, 間 仕切壁、天井等はほとんど焼失し、ベッ ドの金枠や配線等が残存している状況で あった。火災発見時の状況、現場の焼き 状況等から、出火筒所は346号室の舷窓 寄り付近と推測される。火気物として湯 沸し用投げ込みヒーター (旅行用), 喫 煙器具(ライター、灰皿)が発見されて 3. 死者の状況 いるが、現状では出火原因のきめ手はな く調査中である。同室では2人が就寝中
