# 最近の特異火災から 共同住宅（<sup>らくえんそう</sup>楽園荘）火災概要

東大阪市消防局

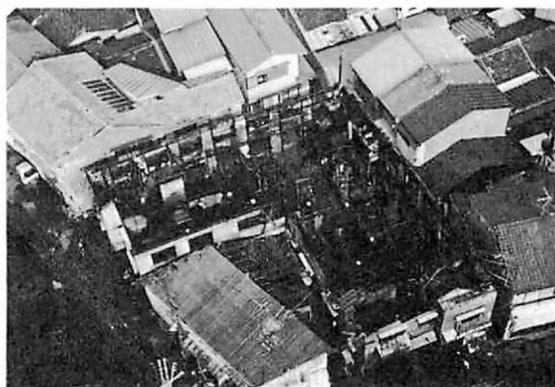
図1 現場状況 大阪府警察本部提供

現場は、近鉄奈良線及び大阪線と交わる「布施駅」から南南東500メートル、近鉄大阪線「俊徳道駅」から西へ650メートルに位置する場所で、準防火地域に指定された住居地域である。

付近一帯の状況は、木造建築物の住宅が密集し、道路幅員も狭く、一步誤れば街区火災に拡大する恐れのある地域である。このような悪条件下に所在する火元建物は、建築後37年を経た老朽家屋であり、また、乾燥注意報発令下であったため、火の回りが早く、加えて発生時間帯や独居老人家庭が多いという悪条件が重なり、消防隊の懸命の消火活動のいかにもこのような火災に至ったことは、誠に痛恨の極みである。

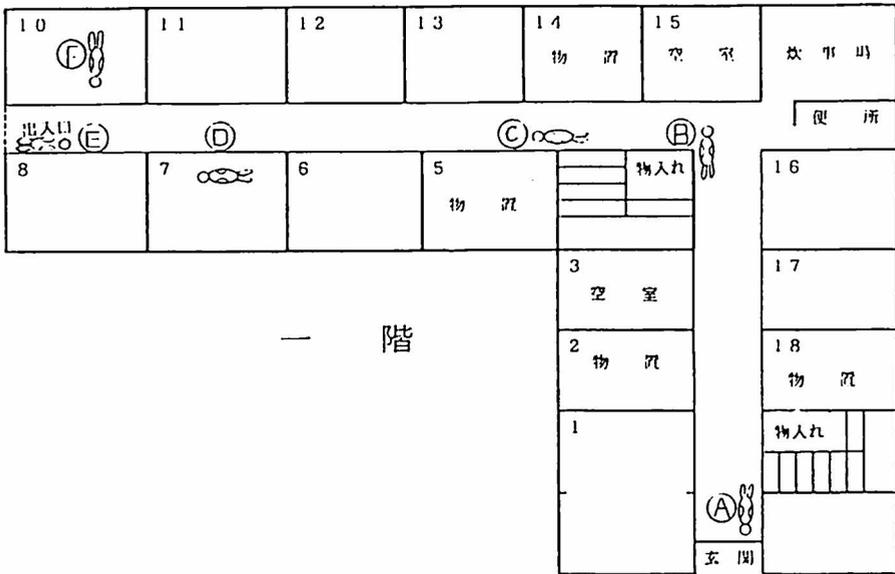
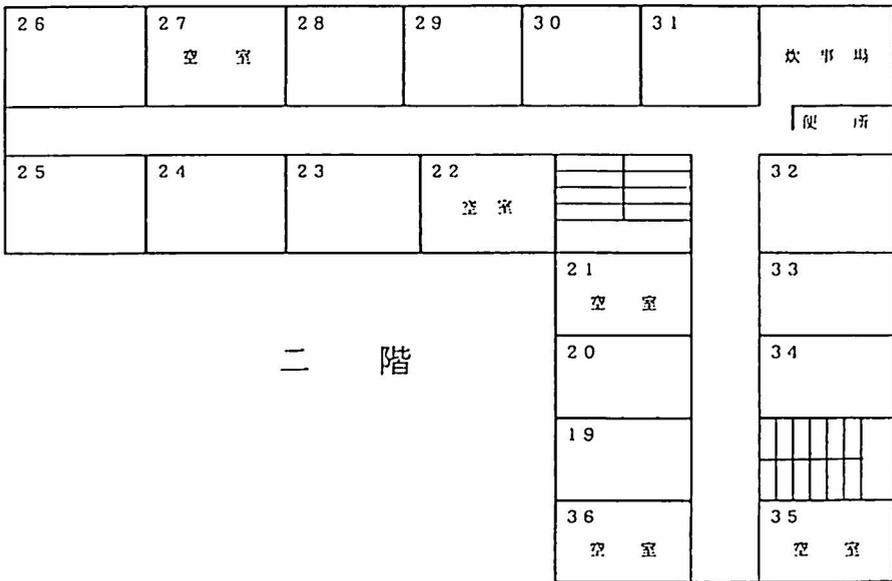
図2 焼死者発見位置図

避難時期を失った6名のうち2名は自室で、死亡し、他の4名は何らかの避難行動を起こしたが、猛炎のため避難出来なかったものと推察される。

番号	階数	室番	氏名	性	年齢	状況(推測)
1	2	23	A	男	46	火災の発生に気付き、自室より2階廊下へ出て避難を試みたが、南側階段を降り、南側玄関の内側で焼死。
2	1	16	B	女	73	自室の火煙に気づき、避難すべく、鉤型廊下の角まで避難したが火煙に煽られ焼死した。
3	2	29	C	女	81	火災に気づくのが遅れ、自室より北側階段を降り、廊下を西へ避難を試みたが5号室前廊下で焼死した。
4	2	24	D	女	79	火災に気づくのが遅れ、自室の何州内で火煙により焼死、1階7号室内で焼死体となって発見される。
5	2	26	E	女	75	火災に気づくのが遅れ、自室より廊下まで出たが、時すでに遅く自室前東西廊下にて焼死し、西側入り口付近で焼死体となって発見される。
6	1	10	F	男	48	火災の発生に気づくのに遅れ、自室内で煤煙にまかれ、後、火災により焼死した。
