最近の特異火災から

横浜市消防局警防部災害調査課長

I 有機過酸化物の爆燃火災

II ルームエアコンのモーターから出火

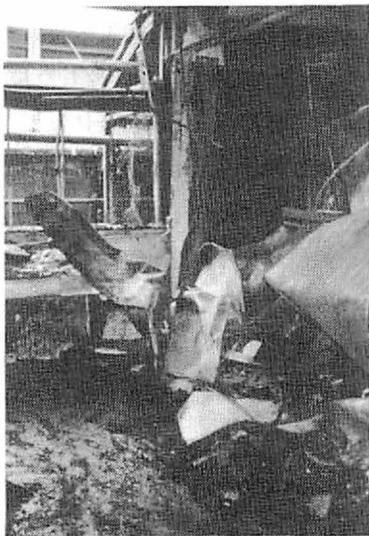
恒温室入り口に設けられた制御盤の温度制御回路が故障したため、低温室屋外ユニット部のヒーターが稼働して室温が上昇し、そこに貯蔵されていた有機過酸化物が長時間にわたって分解反応を継続し爆燃に至ったものと推定した。

低温室の爆燃状況

- (1) 制御盤を過信し、定期的な点検が実施されていない。
- (2) 異常発生時、関係者への通報体制の不備。

これらのことを踏まえ、各関係者に対して強硬に改善を指導した。
