# 最近の特異火災から ロボット塗装機が火を噴く

名古屋市消防局 消防部 消防課

今回は、車両塗装ブース（危険物一般取扱所）の自動静電塗装機のスプレーガン付近から出火した事例について紹介します。

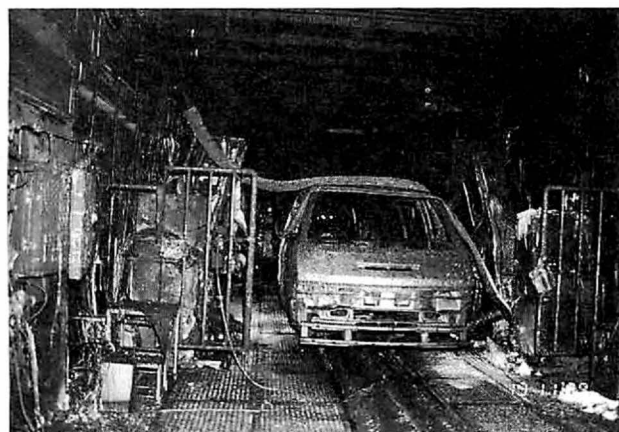
写真1

(8) 焼損程度 工場内の塗装ブース（上塗り）部分（間口5m・奥行45m・高さ5m、面積225㎡、鉄骨フレーム鉄板張り）の内180㎡焼損、ブース内の車両8台及び周辺機器焼損（写真1参照）。

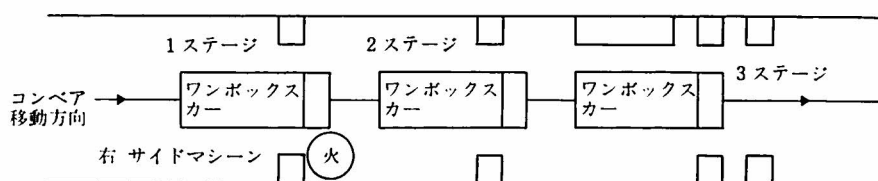
図1 出火時の塗装作業状況

自動静電塗装機は、3 組（ルーフ及びフェンダーで 1 組）で、最高 2 分間に 1 台のボディを塗装する能力がある（図 1 参照）。

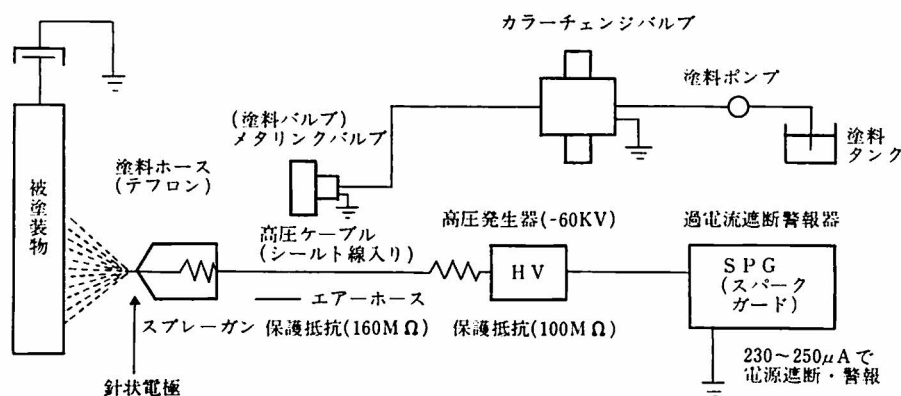
図2 自動静電塗装機の構成図

ア. 自動静電塗装機の構成等 自動静電塗装機は、エアー霧化方式で、スプレーガンからエアーの圧力により塗料を霧状に放射するものである。スプレーガン先端の針状電極から塗料に $-60\text{KV}$ の電圧を印加してコロナ放電をさせ、スプレーガンから放射される塗料にマイナス帯電させ、プラス電位の被塗物を塗装するものであり、レシプロレータ（往復作動機）、高電圧ケーブル、エアーホース、スプレーガン及びメタリングバルブ（塗料バルブ）等から構成されている。

なお、静電気の安全対策として、構成回路に一定値（約 $230\mu\text{A}$ ）以上の電流が流れると、警報を発するとともに電源を自動的に遮断するシステム（スパークガード）が設けられて

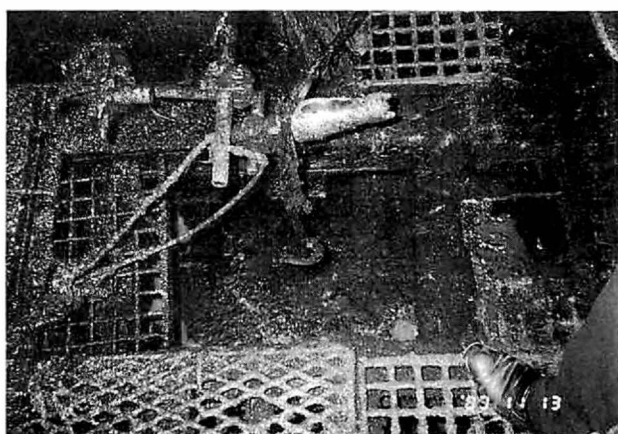
写真2

イ. グレーチングの状況 塗装ブース内の床は、全てグレーチング（鋼製すのこ：530×440×50mm）が設置されているが、出火した自動静電塗装機下部のグレーチングは、出火当時作業の都合で取り外された状態となっており、周囲のグレーチングとは絶縁状態にあった（写真2参照）。

これらのことから今回の火災は右側サイドマシンから出火したもので、自動静電塗装機下部のグレーチングを作業の都合上移動させた際にアースが不良となり、これに静電気が帯電し、塗装作業中に付近のアース物との間で静電気スパークが発生し、これが塗料の可燃性蒸気に引火したものと推定される。

(1) 自動静電塗装機付近のアースされていない物体の排除と、確実なアースボンディングの実施

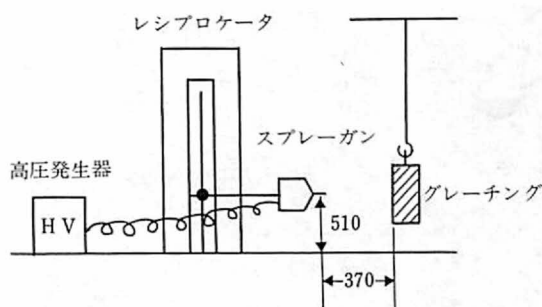
図3 実験A

テスト用の自動静電塗装機を使用し、スプレーガンに塗料を充填しない状態で、針状電極に-50KV印加した場合、スプレーガン前方に絶縁状態で吊したグレーチングの帯電電圧を測定する（図3参照）。

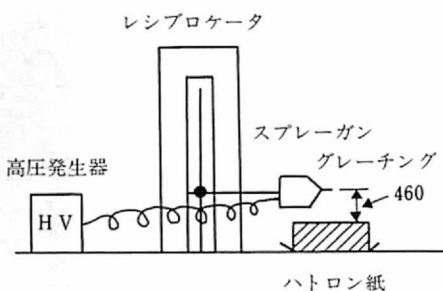
図4 実験B

実験Aと同様で、グレーチングをガン下方のハトロ紙上に設置し、帯電電圧を測定する（図4参照）。

グレーチングに約30KV帯電した。

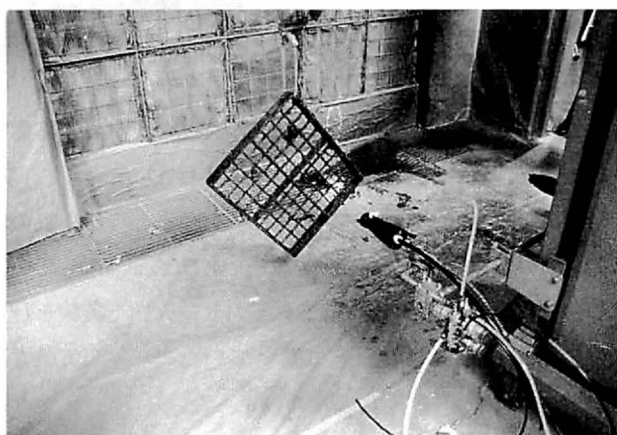
写真3

グレーチングに15KV以上帯電しており、アース棒を接近させると約30mmの間隔でスパークが発生した（写真3参照）。

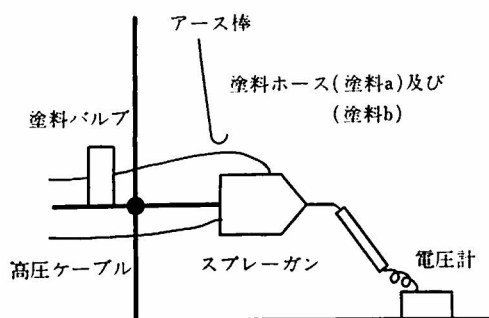
図5 実験C

出火したスプレーガンに使用されていたものと同じメタリック塗料（塗料a）をホース（テフロン製）内に充填した状態で、針状電極に $-60\text{KV}$ 印加し塗料ホース内でのブリッジ現象を確認する。

確認方法は、針状電極の電圧を測定しながら、アース棒で塗料ホースに沿ってスプレーガン先端部から動かして強制的にブリッジさせる（図5参照）。

塗料aは、体積固有抵抗値 $260\text{M}\Omega\cdot\text{cm}$ であり比較的ブリッジを起こし易いもので容易にブリッジを起こした。ブリッジが発生すると、針状電極は $0\text{KV}$ に電圧降下した。

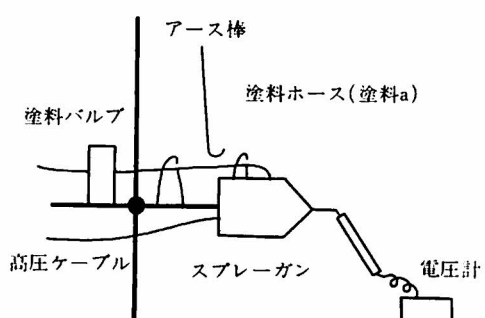
図6 実験D

出火当時、スプレーガン付近がポリエチレンシートで包装されたことにより、塗料ホースとスプレーガンが通常の状態より接近していたことから、塗料ホースをガムテープでとめ、スプレーガンを近接させた状態で実験Cと同様の実験をする（図6参照）。

アース棒を塗料ホースに沿って塗料バルブ側（スプレーガンから遠い方）から動かしていくと、塗料ホース部先端から $205\text{mm}$ の部分でブリッジをした。
