# 東京シューズ流通センター倉庫の 火災概要について 東京消防庁 板橋消防署 署長 押 切 義 勝

### はじめに

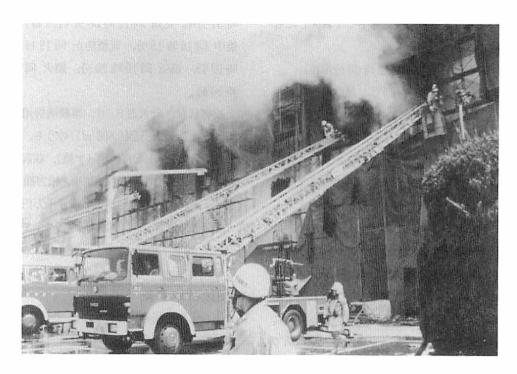
そのため、濃煙の噴出している4階西側中 央部壁体の換気扇口からの注水を試みたが、

写真 消火活動の状况

換気扇の羽根に阻まれて内部注水はできず、 そこで換気扇の除去を試みたが、消防隊の 持っている機材ではビクともしなかった。

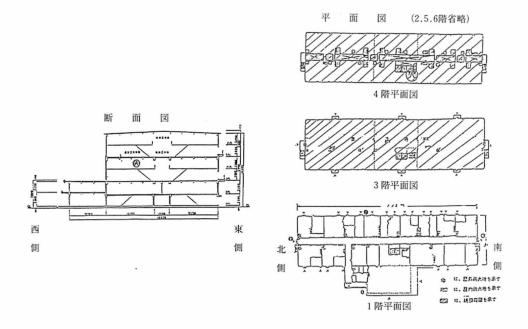
図 火災建築物の構造

- (1) 縦 112 m, 幅 30 m, 高さ 6 m の長大かつ 二階層吹き抜けの大空間の倉庫で、防火区 画が不十分であったこと。
- (2) 法的に無窓建築であるが、直径約2mの 大換気扇が多数あり、そのうえ直下階の通 路からも空気が流入する不完全無窓であっ たこと。
- (3) 空気の流通は自由であっても、消防隊が 外部から直接進入し、または注水できる開 口部が皆無であったこと。
- (4) 内容物は、ダンボール箱詰の合成樹脂製の靴類で、棚積みされていたため、延焼は空間を横に急速に拡大し、合成樹脂特有の

- (1) 倉庫としての使いがってもあろうが、延 焼拡大防止の観点から、可能な限り区画を 小さくすべきである。
- (2) 通路部分を除いた他の区画は、シャッターではなく防火壁にすべきである。
- (3) 既設の防火シャッターには、ドレンジャー(乾式でもよい)を併設すべきである。
- (4) 積荷場所及び作業床をカバーする散水装置(乾式でもよい)を設けるべきである。
- (5) 非常時には全ての階に直接出入り可能な開口部を設けるべきである。
- (6) 荷崩れ防止措置を講じるべきである。
- (7) 工事等火気取扱い中は、死角となる位置
