# 廃車等処理事業所の火災概況

熊本市消防局  
中央消防署

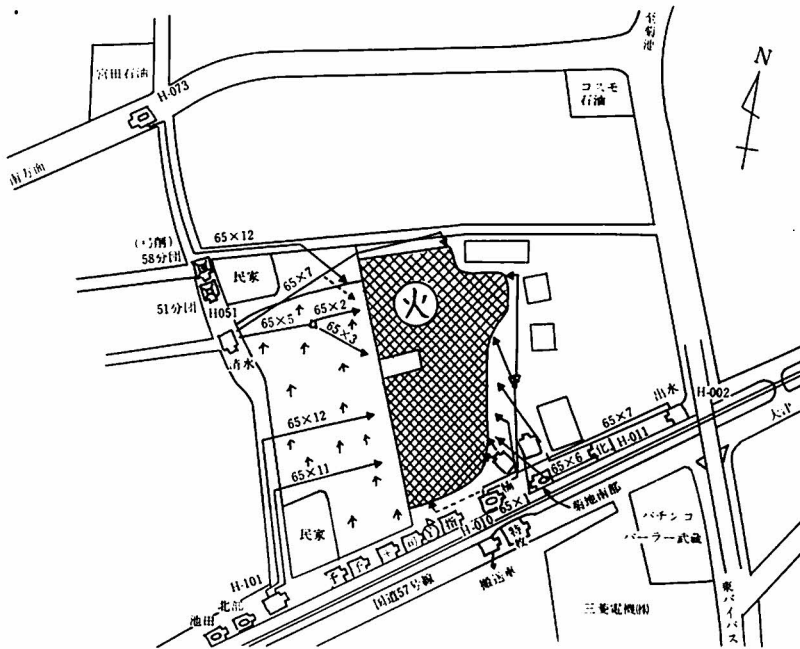
火災防ぎょ図

務所棟が 6 棟点在し、敷地内西側に約 3,000 台の廃車が高さ 13 m、幅 36 m、長さ 100 m にわたり野積みされていた。

焼損したのは、その廃車 1,500 台、解体された車両部品等と西側にある倉庫棟 1 棟である。

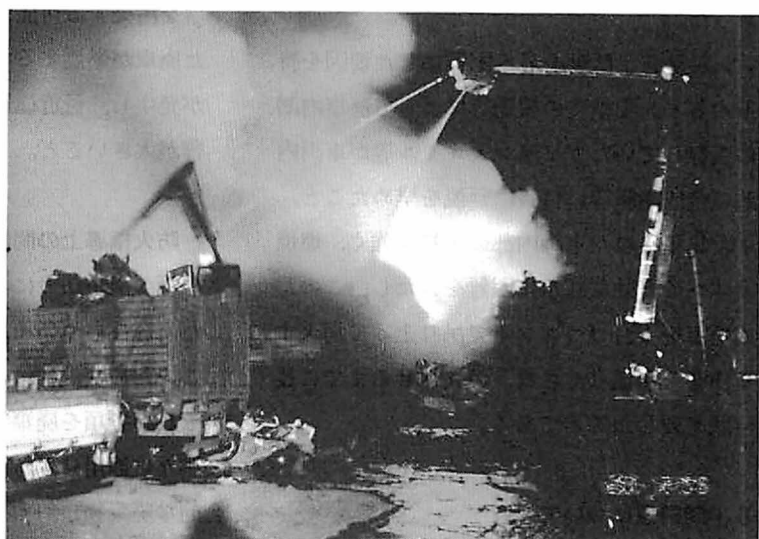
写真1 火災現場の状況

火災防ぎょ活動を最も困難にした要因を特筆すると、集積時の振動等によって廃車内部に残存していたガソリン・オイル等が車両内部の合成樹脂等に付着、延焼を早めたこと、また集積された車両内部の火勢が強く、燃焼実体への有効な注水に困難をきたし、このため廃車を 1 台づつユンボで吊り上げて消火する作業を余儀なくされ、鎮火させるまでに長時間を要したことである。

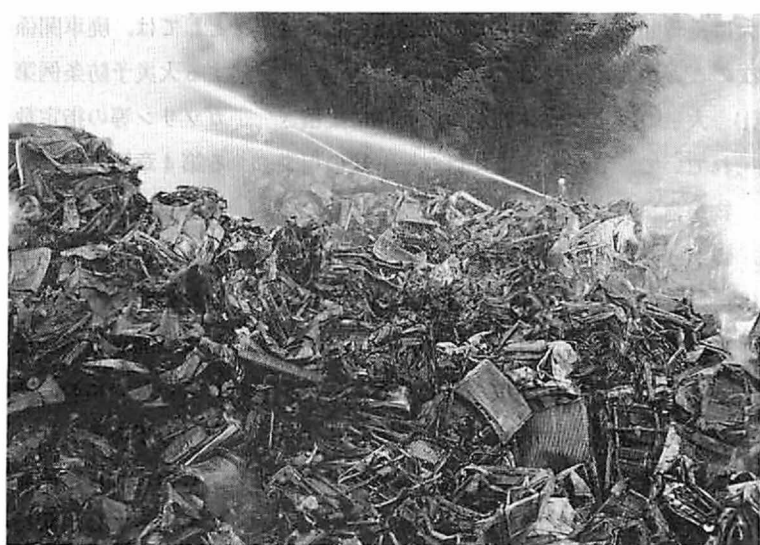
写真2 火災現場の状況
