# 廃タイヤ,破砕チップ屋外集積場の火災の概要

大分県中津下毛広域消防本部

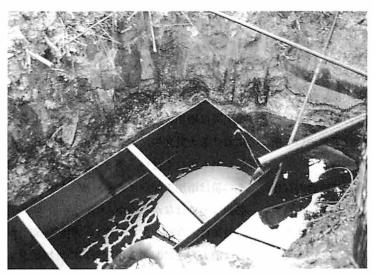
写真 4 タイヤから流出した油を含んだ汚水

- (4) 廃タイヤが高温下にあると、その高熱でタイヤのゴムが融けてオイルが滲み出し、さらにはある種の着火性の高いガスを放出する危険性が高いこと。
- (5) 採算を計るため企業間の値動きの動向 でストック量もかさみ、いきおい集積スペースが狭い中での立体集積等を行うた めに、さらに危険度は高くなること。
- (6) 集積廃タイヤ、破砕チップ中央部からの出火の場合は、廃タイヤが発する熱が高いため、搬出除去はおろかその移動も困難であり、しかも足場も悪く、消防隊の接近も阻害される等、多くの死角、死面があるために消火作業に長時間を要すること。
- (7) 泡消火薬剤も、使うエリア、時期を誤まれば効果はないし、古タイヤとかチップ状の堆積物では、透き間が多くて効果的な消火作用は望めないこと。
- (8) 集積された廃タイヤ,タイヤチップの 燃焼による大量の黒煙の発生,オイル
