最近の特異火災から

名古屋市消防局予防部予防課

その1 蓄電池設備から出火した火災

その2 大規模ビルのダクト火災

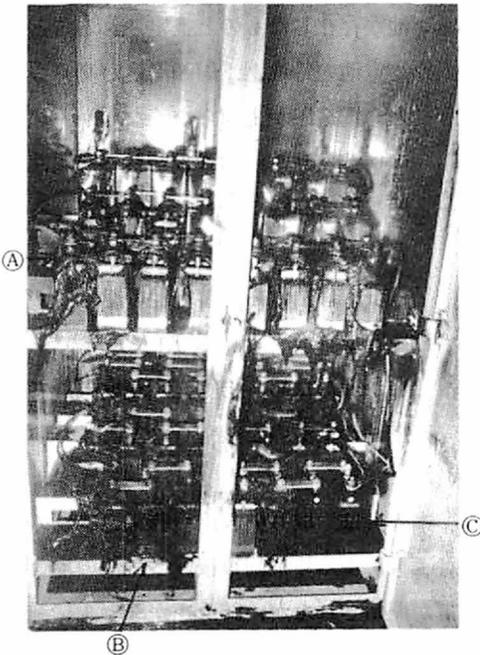
写真1 焼きした蓄電池の状況

焼きは、蓄電池部のみに限られ、上段の蓄電池は、ほぼ均等に焼きしているが、下段は、電槽がほぼ焼失したものと焼きの認められないものがある。特に下段の左隅にある電槽が焼失し、極板が露出している等焼きが著しいことから、出火箇所は、この部分の蓄電池と認められる。

- ①：端子付近は残存している
②：最も焼きが激しい蓄電池
③：原形を留めている蓄電池

残存電解液の液量が減少（通常電解液量2.4ℓ残存液量0.5ℓ）し、比重が異常に高いことから、過充電により、電解液が濃縮されたものと推定し、過充電電流について検討した結果は次のとおりである。

このことは、浮動充電電流（0.1～0.3A）に対し、平均9.82Aの過大な充電電流が25日間流れていたものと推定される。

以上の理由から、蓄電池の総電圧が、電圧リレー作動点（130.6V）まで上昇しなかったため、均等充電が継続して過充電されたものと推定される。

本火災は、取り引き用積算電力量計の取替工事による停電回復後、蓄電池の均等充電が開始されたが、86セルが84セルに減少されていたなどの理由により、蓄電池の総電圧が電圧リレー作動点まで上昇しなかったため、均等充電が継続し、蓄電池が異常

に充電され、このため、電解液が減少し、極板群が短絡、発熱して電槽に着火、火災に至ったものである。

(1) 充電器電圧リレーに応じたセル数を守り、不用意に仕様を変更しないこと。

(2) 蓄電池電解液の減液警報装置を取りつけ、遠隔制御装置により、監視すること。

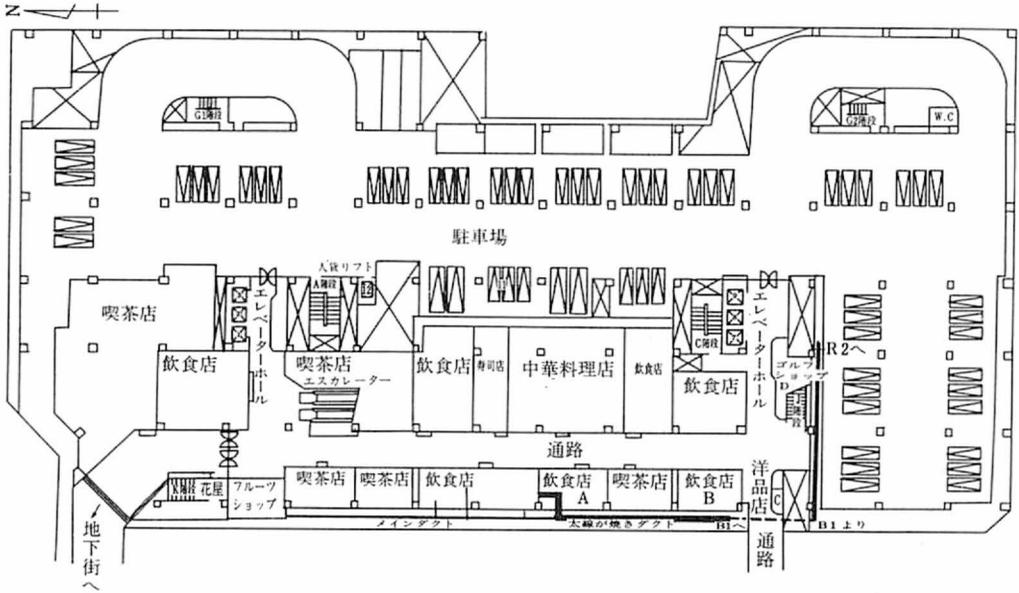
図1 地下2階平面図

このメインダクトは、断面が縦110cm横45cmで、一旦地下1階に立ち上がり、再び地下2階に降りた後、直角に東方へ曲がり、塔屋2階の排気口にまで立ち上がっている。（図1）なお、排気口には、ファンが設けられ、これで強制排気されている。

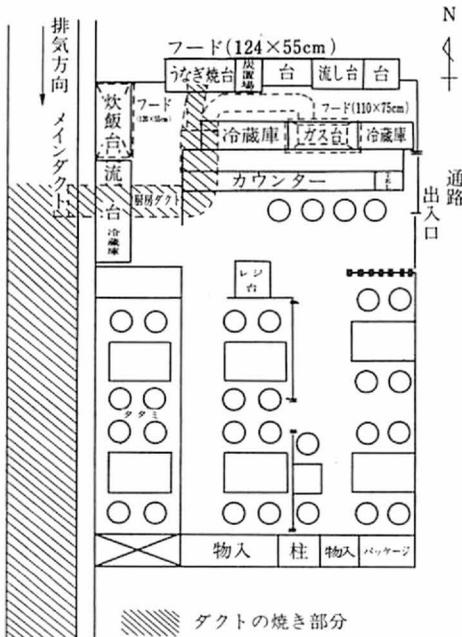
図2 火元店舗平面図

また、燃焼器具の上部には、フードが取り付けられ、メインダクトに接続されている。（図2）

火元飲食店店主（48歳）が、木炭燃料により、うなぎを焼いていた際、何らかの理由で飛散した火の粉が直上のフードからダクトに入り、付着していた油煙等に着火したものと判断される。

本事例などを教訓とし、油脂成分を含む蒸気を発生するおそれがある厨房設備のフードに対してフィルター等油脂成分を除去する装置を設けるとともに、これが一定規模以上の防火対象物にあっては、フード及び排気ダクトに自動消火装置を設け、かつ、これと連動して当該厨房設備への燃料を供給停止する装置を設けることなどの措置が必要である。
