二酸化炭素消火設備の誤放出事例

東京消防庁予防部予防課

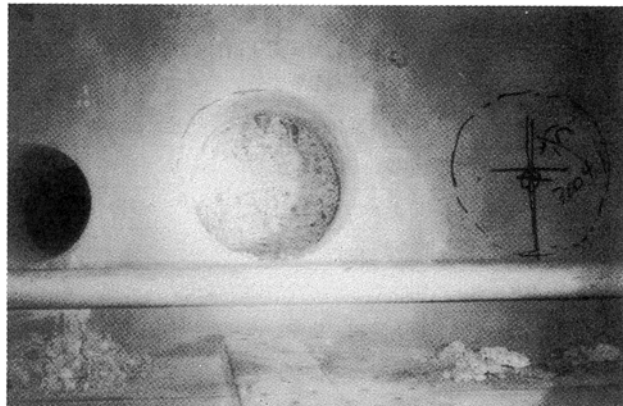
地下 2 階ボイラー室において、空調設備の改修工事のため当該室と二酸化炭素消火設備のボンベ室(空調機械室をブロック及び金網で区画している。)の間のコンクリート壁に配管用の穴をダイヤモンドカッター(円筒状の歯でコンクリートをくり抜く機械)で掘削中、突然「ゴォー」という音響が発生し、8 防護区画のうち発電機室等 4 防護区画内に、一斉に二酸化炭素 2,610kg(45kg×58 本)が放出された。

掘削した部分のコンクリート壁内部に、二酸化炭素消火設備の配線が合成樹脂製電線管に入れられ埋設されており、この配線をダイヤモンドカッターで切断したため、二酸化炭素を放出させる回路が短絡・作動するとともに、音響警報装置及び充満表示灯の回路が断線又は短絡したためこれらの装置は作動しなかったものと推定

される(写真 1, 2)。

写真 1 事故発生時の壁体の掘削状況

床又は壁の掘削工事等を行う場合は、事前に配線の埋設状況を確認し、また、防火管理者、消防設備士等と十分な打合せを行うとともに努めて防火管理者の立会いを求める必要がある。

また、誤って二酸化炭素を放出させた場合には当該区域への立入りを禁止し、直ちに排出措置を講ずるとともに建物関係者及び消防機関へ通報する必要がある。

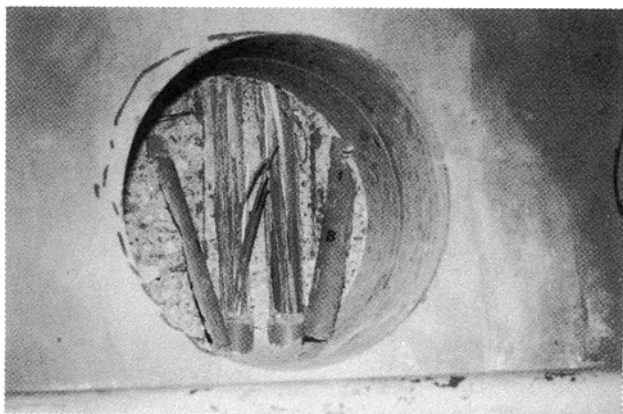
なお、放出の際、音響警報装置及び充満表示灯は作動しなかった。

写真 2 制御用配線の切断状況（電線管は調査時に切断した。）
