東燃(株)川崎工場火災概要

川崎市消防局

川崎市川崎区浮島町 10 番 5 号
東燃株式会社川崎工場 300 号地
流動接触分解装置(危険物製造所)内の動力回収装置(発電装置)付近から発災

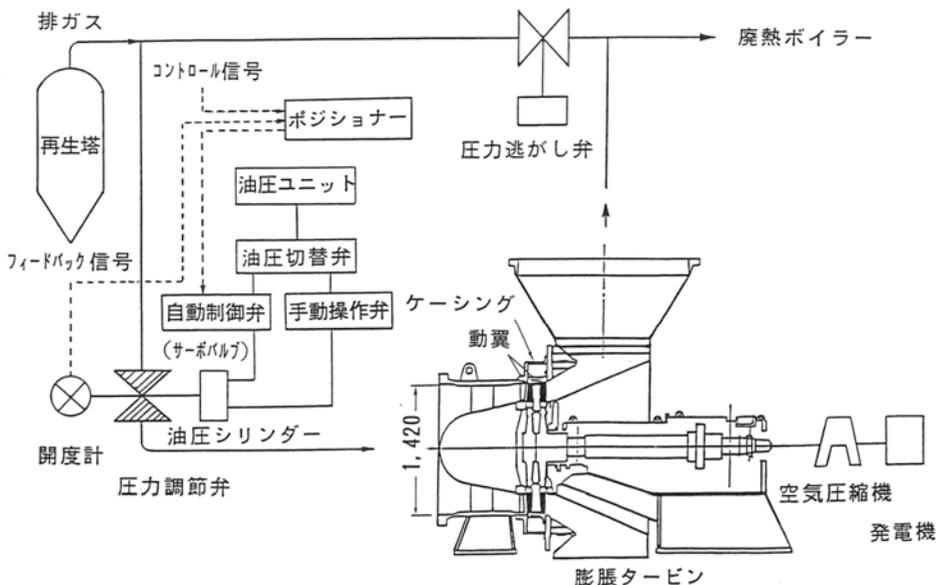
図3 動力回収装置概要図

動力回収装置(図 3)は、触媒再生塔から発生する排ガス(約 680℃)の送圧を利用して

膨張タービンを駆動し発電する装置(定格出力 8,000kw)で,昭和 62 年 5 月に増設され,1 階 RC 造,2 階鉄骨造(建築面積 109 m²,延面積 267 m²)の建屋の 2 階に膨張タービン,空気圧縮機発電機が設置されている。

ア 触媒再生塔の排ガスは圧力調節弁を通り膨張タービンを駆動する。

また,排ガスの一部は圧力逃がし弁を通り膨張タービン出口ガスと合流する。

膨張タービンは発電機の発電量コントロールの信号(IIC)を用いた電子ガバナーによって圧力調節弁を操作することで制御される。なお,電子ガバナーには膨張タービンの回転数コントロール(SIC)の信号も接続されている。

イ 膨張タービンの緊急停止機構は,潤滑機構回転数,振動の異常を検知した時,及び緊急停止ボタンを作動させた時に,緊急遮断弁の機能を兼ね備えた圧力調節弁

が緊急閉止することにより排ガスを遮断して膨張タービンを停止する。

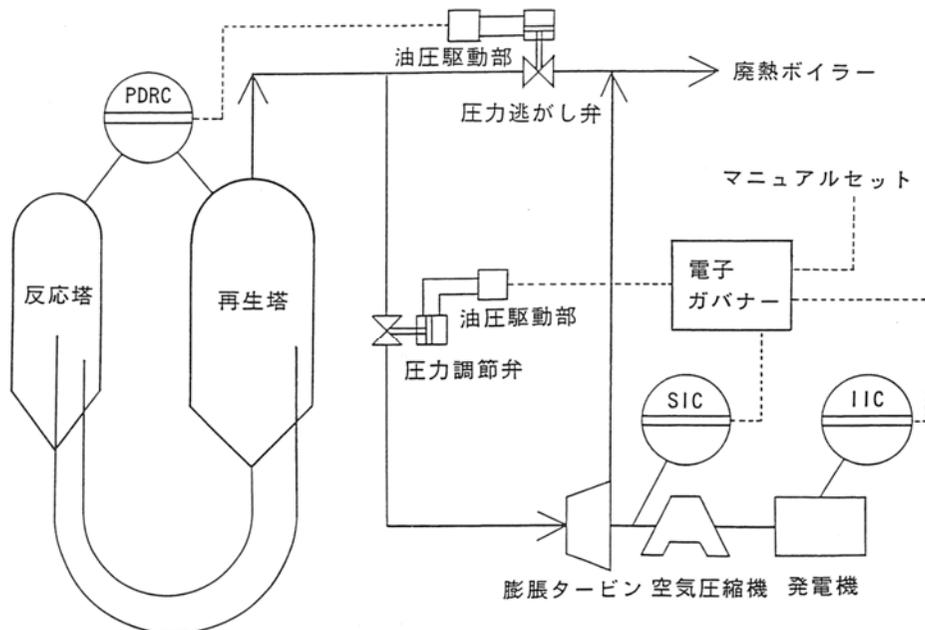
図4 膨張タービン制御

その後開度計を再装着して、指示値を補修作業前の状態に設定し、19時25分頃に圧力調節弁を自動に復帰した直後、何等かの原因でこれが全開となった。

(4) その直後、膨張タービンへ大量の排ガスが流れ込み発電量が急増、事業所の必要電力量のバランスが崩れ発電機が停止した(負荷遮断が行われた)。

その結果、膨張タービンの動翼は、負荷がなくなったため回転数が異常増加し、材質の強度限界を超えた遠心力によって破損し、膨張タービンのケーシングを突き破り、大小無数の金属片が飛散した。

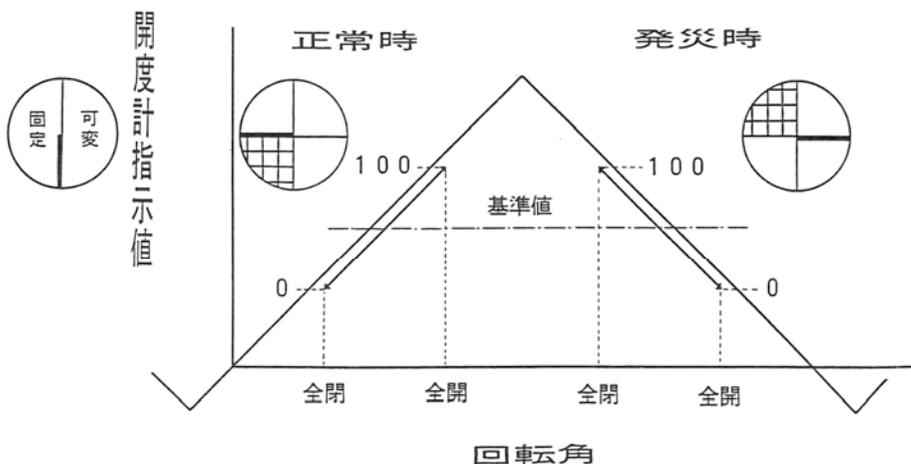
図5 開度計による圧力調節弁の制御概念図

開度計は圧力調節弁に接続され、圧力調節弁の開き度を検知し、フィードバック信号として発信する計器である。

圧力調節弁の開き度検知の原理は、ロータリー・コンデンサー式と呼ばれ、固定半円と回転軸に連動する半円の重なりによる電気容量を開度指示値として表す。

ロータリー・コンデンサー式では、回転軸に連動する半円は、開度計が圧力調節弁に接続されていない場合には 360° 回転可能であるため、固定半円との重なりが同一となるポイントが2カ所現れる。

すなわち、2種の半円の重なりが同一となるポイントは、固定半円に対する回転軸に連動する半円の回転具合が $0^\circ \sim 180^\circ$ で1カ所、 $180^\circ \sim 360^\circ$ で1カ所、それぞれ現れ、電気容量に基づく開度指示値は等しくなる。

れた場合には、 $0^{\circ} \sim 180^{\circ}$ では、圧力調節弁の開き具合が「大」となれば開度指示値は「高」となり、圧力調節弁の開き具合が「小」となれば開度指示値は「低」となるが、 $180^{\circ} \sim 360^{\circ}$ では、圧力調節弁の開き具合が「大」となれば開度指示値は「低」となり、圧力調節弁の開き具合が「小」となれば開度指示値は「大」となる。

で使用されていたが、補修・整備作業を終えて復帰する際に、開度計の機能を熟知していなかった作業者が、 $180^{\circ} \sim 360^{\circ}$ で設定を行ってしまった。

そして、設定したフィードバック信号とコントロール信号との偏差が「マイナス」であったため、圧力調節弁は瞬時に「全開」したものである。
