# 差し込みプラグ両刃間のトラッキング現象

東京消防庁予防部

調査課長 吉井康廣

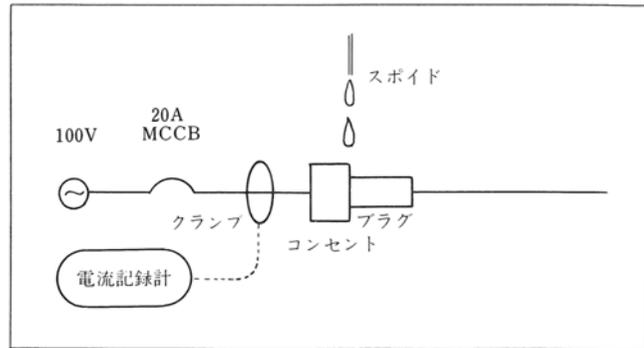
図1 実験の概念図

プラグとコンセントを接続し、100V 電源を印加する(ただし、無負荷状態)。さらに、プラグとコンセントの間に導電性溶液(塩化アンモニウム、塩水等)を滴下する。このとき回路の電流値を測定した(図1参照)。

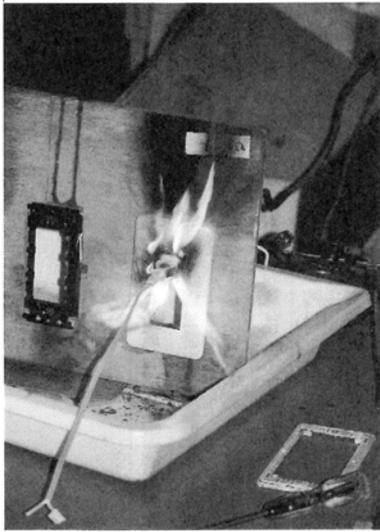
写真 トラッキングにより燃焼するプラグ
