# 「三陸はるか沖地震」の検証

八戸地域広域市町村圏事務組合  
消防本部

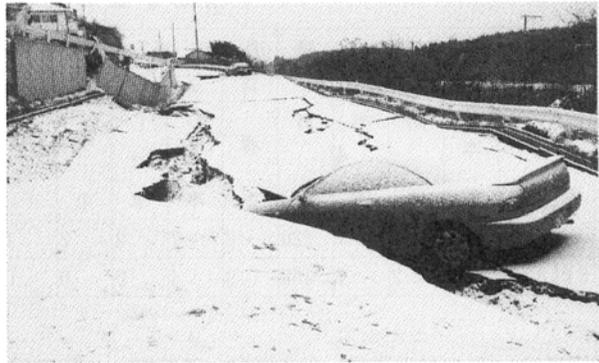
写真1 道路の損壊状況

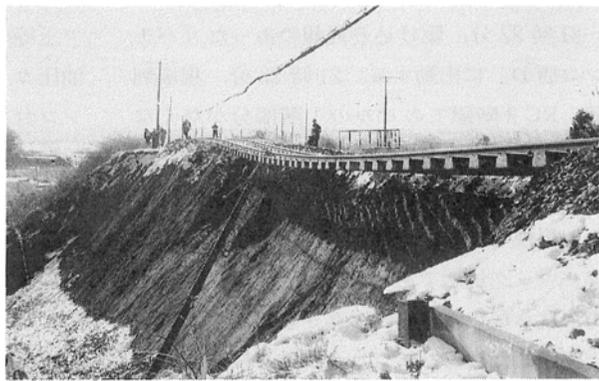
写真2 宙にういた鉄道線路

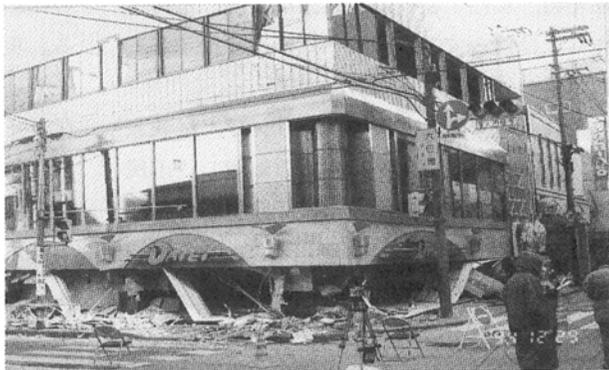
21時22分、駆け込み通報のあった「パチンコ店D」に出動する。21時23分、現場到着。RC3階建てのビルの1階部分がなくなる程座屈している建物に進入し、店内検索にあたる。座屈した柱とパチンコ台に胸を挟まれた男性2名と、避難出来ない約100名の客でパニック状態であった。まず救助活動の支障にならないよう店内の客を避難誘導する。

写真3 パチンコ店外観

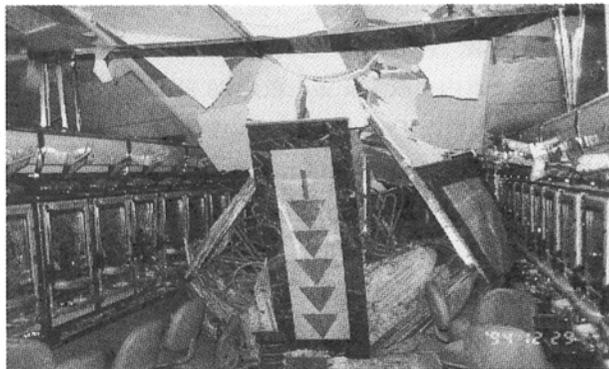
座屈した柱とパチンコ台に胸を挟まれた男性2名の救出に取り掛った。1名はパチンコ台に向かって椅子に座り、背部からコンクリート板に、胸部をパチンコ台に圧迫され、手を上にあげ顔をパチンコ台のガラスに押し付けた状態で確認する。他の1名は、パチンコ台を背にして崩れた柱の鉄筋と落下したモルタルのガレキ等で胸部を圧迫され、椅子に座り手をガレキに上げた状態での確認する。2名の要救助者とも、呼吸、脈拍停止の状態であった。1階部分が座屈し(1m位、低い所で80cm)、救助活動はしゃがんだ状態で行わなければならない、また

写真4 パチンコ店内部
