## 阪神・淡路大震災における石油タンクの 被害状況について

消防庁消防研究所

消防機械研究室長 山 田 實

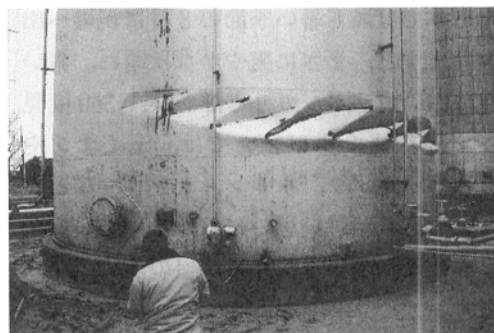
写真1 ダイヤモンド型座屈  
( $V = 990 \text{ kl}$ ,  $D = 9.7 \text{ m}$ ,  $H_L = 13.3 \text{ m}$ )

2 基は、国内においてはじめて発生したと思われる写真 1 に示すような「ダイヤモンド型座屈」と呼ばれる変形であり、残りの 1

基は、写真 2 に示す「象の脚座屈」である。これらの座屈は、3 基とも側板最下段と第 2 段目の溶接継ぎ手部近傍に発生している。ダイヤモンド型座屈のタンクには、漏洩はなかったが、象の脚座屈のタンクには、座屈変形部に腐食減肉が原因であると思われる 3 ヶ所の貫通孔が発生しており、そこから内容物(エチルアルコール)が漏洩した。神戸市消防局の調査では、この他に座屈したタンクが 2 基報告されている<sup>3)</sup>。

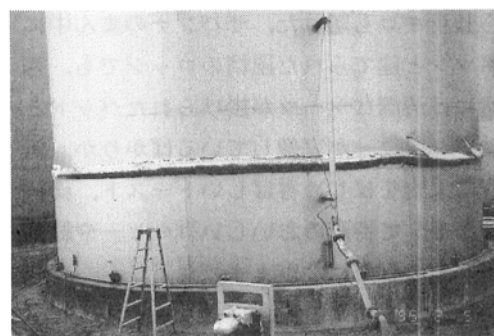
写真2 象の脚座屈  
( $V = 990 \text{ kl}$ ,  $D = 9.7 \text{ m}$ ,  $H_L = 12.9 \text{ m}$ )

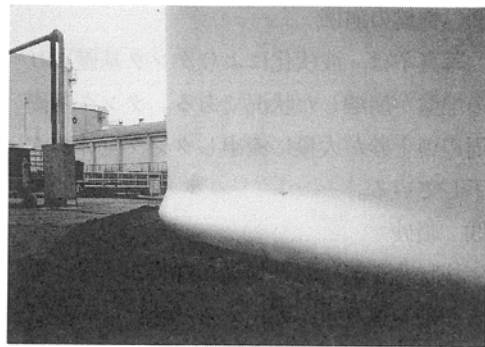
危険物施設ではないが、2 ヶ所の事業所で合計 3 基の水タンクに写真 3 に示す典型的な「象の脚座屈」が発生している。これらの水タンクの座屈発生位置は、3 基とも側板最下段で、座屈変形部にき裂が生じ破口部から貯水がすべて流出した。

写真 3 水タンクの象の脚座屈  
( $V = 1,145 \text{ kL}$ ,  $D = 10.6 \text{ m}$ ,  $H_L = 13.0 \text{ m}$ )

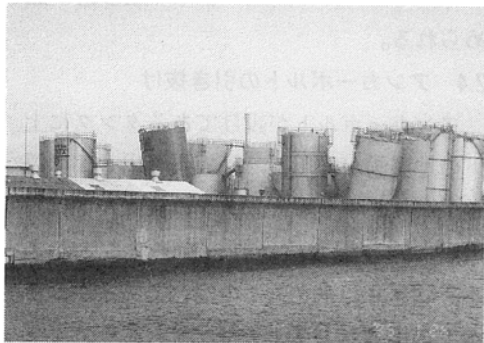
今回の地震被害の特徴の一つとして、非特定タンク(容量が 1,000k4 未満のもの)に著しい傾斜が生じていることが挙げられる。写真 4 は、数多くのタンクが傾斜している状況を示したものである。これらのタンクのほとんどは、HL/D(地震時の液高/タンク内径)が大きい、すなわち背の高いタンクであることは興味深い。

写真 4 著しく傾斜したタンク群

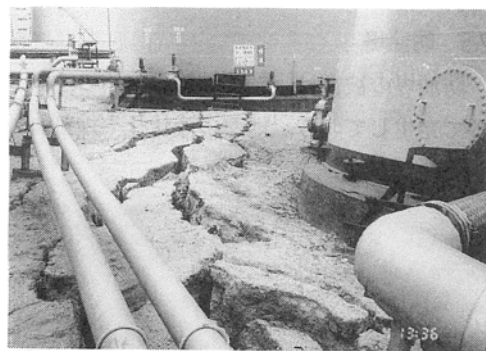
写真 5 は傾いたタンクの基礎の状況を写したもので、大きく開口した地割れがタンク基礎近くを通り、地盤が大きく傾いたタンクの方へ沈み込んでいる様子がわかる。

写真 5 タンク基礎近傍の地盤状況

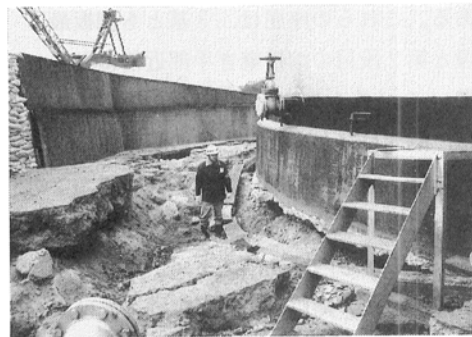
写真7は、液状化によりタンク基礎周りの地盤が崩壊した状況である。タンク基礎周辺の土砂が大量に流出しタンク全体が沈下している。

写真7 液状化による地盤の崩壊  
( $V = 3,000 \text{ kl}$ ,  $D = 17.4 \text{ m}$ ,  $H = 13.7 \text{ m}$ )

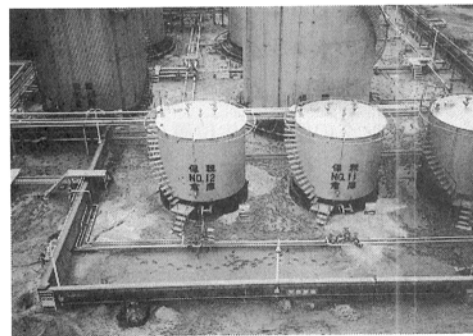
液状化を起こした地層の圧力が大きくなると砂を伴う水が噴出する「噴砂」と呼ばれる現象が発生する。写真8は、噴砂がタンクヤード内全体に生じた事例である。この写真でもタンク周辺に多くの噴砂跡が認められる。

写真8 タンクヤード内の噴砂状況

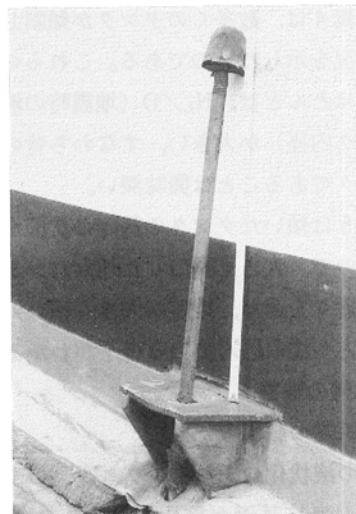
アンカーボルトが設けてあるタンクに上下の地震動が作用し、底板張り出し部に浮き上がりが生じると、アンカーボルトは、破断したり引き抜かれたりすることがある。写真9は水タンクの場合であるが、ボルトの引き抜け量は約 55cm もあり、タンク底板がこれだけ持ち上げられたと思われる。

写真9 アンカーボルトの引き抜け（水タンク）  
(引き抜け量：約55cm)

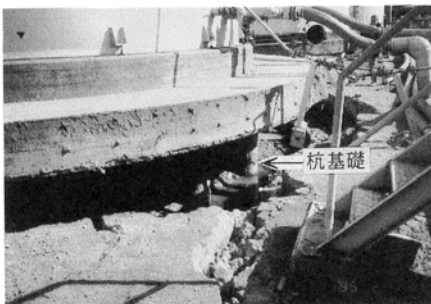
地盤の液状化によりタンク基礎下の土砂が流出し、杭基礎が露出したタンクがある。写真 6 のタンクは、コンクリート基礎の周り全体の地盤が大きく沈下し、コンクリート

スラブ下の杭基礎が見える。しかし、タンク本体の傾斜は、ほとんどなかった。

写真6 液状化による杭基礎の露出  
( $V = 596 \text{ kl}$ )

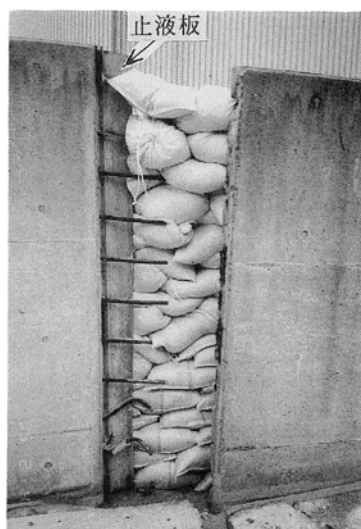
被害状況としては、金属製止液板が設けられている目地部が写真10のように大きく開口し、止液板としての機能を果たさなかったものも多く見られた。また、写真11のように、強い地震動を受けると防油堤目地部以外の箇所にもき裂等が発生することもある。

写真10 土のうが積まれた防油堤目地部の開口

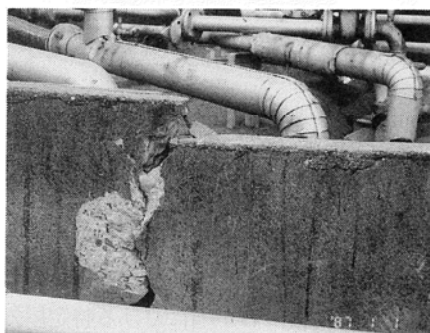
写真11 コンクリートのき裂により上下に食い違いが生じた防油堤

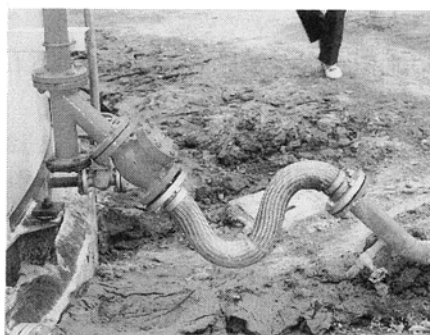
地盤の液状化等によりタンク本体と配管が沈下・傾斜して相対的に移動すると、本体と配管の接続設備であるフレキシブルホースに大きな曲がりが生じる。写真12は、タンク本体の沈下による曲がりが生じた例である。

写真12 タンクの沈下により曲がったフレキシブルホース

今回の地震では、フレキシブルホースがタンク本体と配管の相対変位を吸収し、その効果が証明された。しかし、変形の限界状態に達したものの少なからずあり、フレキシブルホースの性能を十分に発揮させるためには適切な長さのものを取り付けることが必要である。

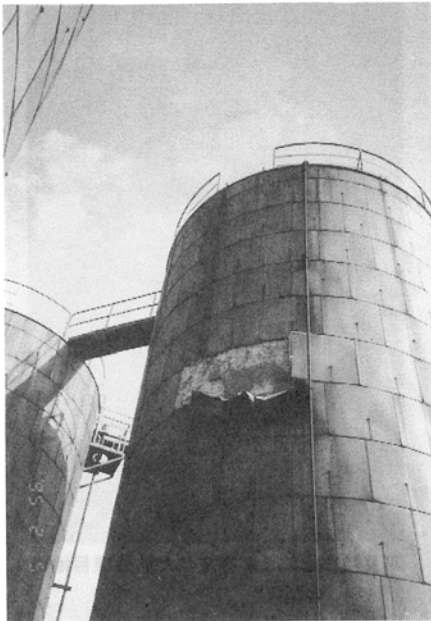
タンクの上部に設けているタンク間の歩廊が落下する事例が数多く見られた。写真13は、落下した歩廊の端がタンクの側面に衝突し、保温材の一部を剥離させた事例である。写真では不鮮明であるが側板に凹状の変化が生じている。また写真14は、歩廊の落下により油送配管及びバブルが損傷した事例である。この他に、消化配管の溶接継ぎ手部に落下し、破口した事例も報告されている。日本海中部地震でも同様なことが生じており、既設の歩廊については落下防

写真13 歩廊の落下によるタンク保温材の剥離

止措置を速やかに講じる必要がある。

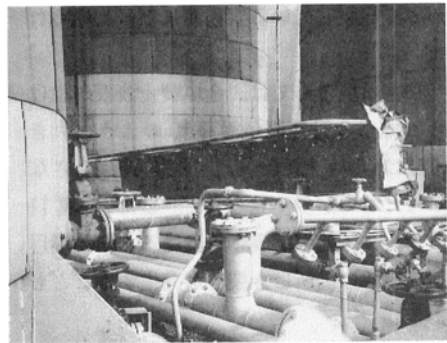
写真14 歩廊の落下による油送配管等の破損
