JR 新宿変電所の火災概要

東京消防庁予防部調査課

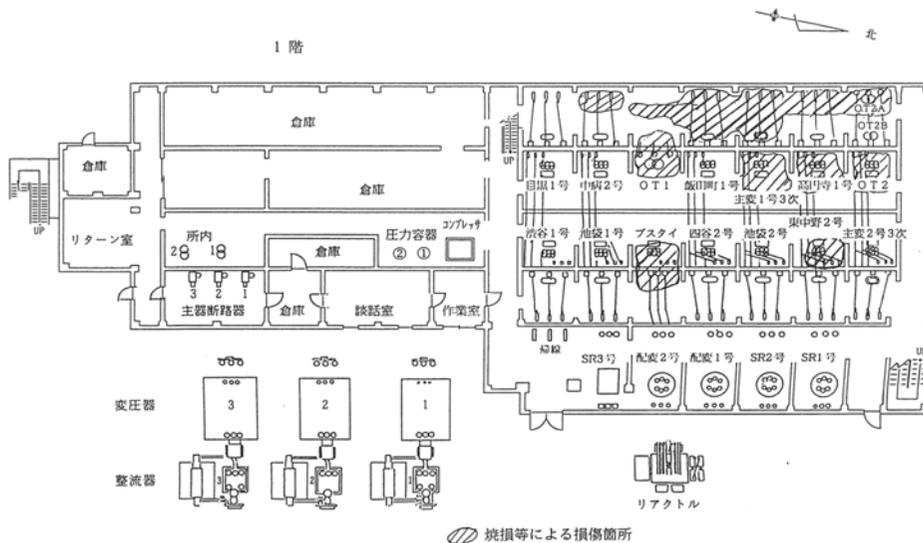
図1 ①建物1階部分の焼損状況

1 階は、断路器・遮断器・銅カバーなどが至る所で焼損、または破損している。特に北西側の所内容用変圧器 (OT2) から中病 2 号までの碍子は殆どが破損し、ケーブルヘッドから遮断器に至るまでの銅体が、脱落溶融し一部は屈曲したり蒸発したりしている。その中でも、主変 1 号 3 次のケーブルヘッドから OT1 までの 6m 間の焼損が最も激しく、コンクリート製の天井・壁・床の表面が短絡による熱エネルギーのためにガラス化し、ピット内のケーブル 250mm \times 15 本・制御線及び鋼鉄の蓋は、全て蒸発し、電気火災としては過去に類をみない焼損状況となっている。

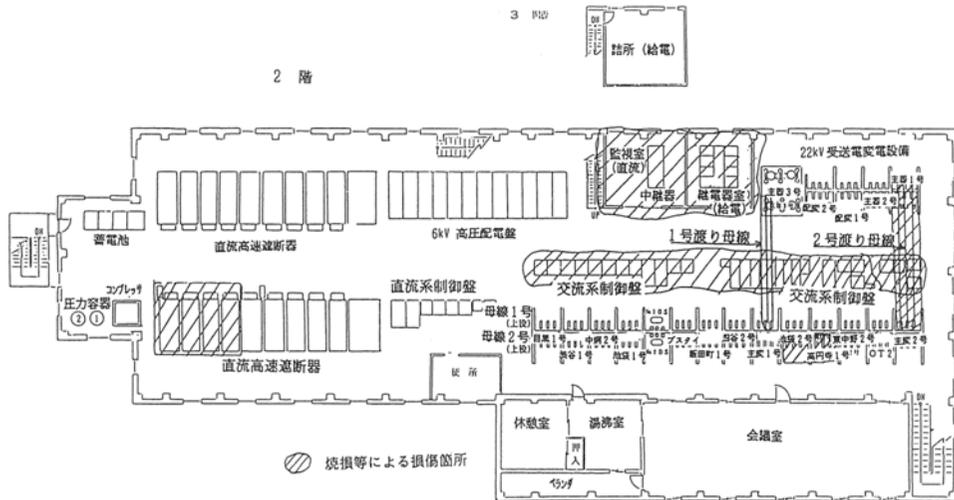
図2 ①建物2階部分の焼損状況

①建物は、特に 1, 2 階の北側が焼損しており、2 階の交流系制御盤・中継器・継電器室が焼損、2 号渡り母線も殆ど焼失し、一部は

鉄骨の梁とともに床に落下している。

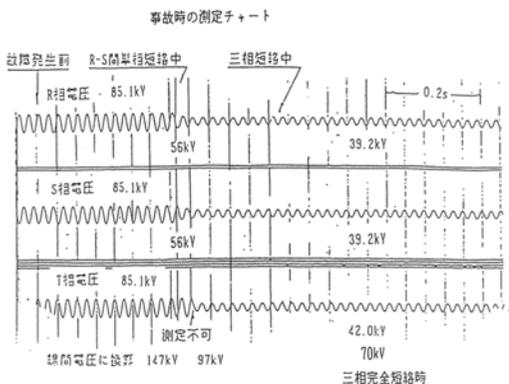
図3 新宿22KV系における三相短絡発生時のオシログラフ

武蔵境変電所によると、事故発生前の電圧は正常で、火災発生後の各相電圧は平衡していることから、一線地落や二相短絡ではなく、三相短絡したことが予想できる。

しかし、詳細に見ると事故発生直後の0.014秒間は、R相とS相の電圧は降下しているがT相は降下していない。従って、この部分はR相-S相間の二相短絡事故であると判断できる。

すなわち、事故発生時はR相-S相間の二相短絡に始まり、そのアークが瞬時にT相まで延伸し、三相短絡事故に移行したものと想定できる。

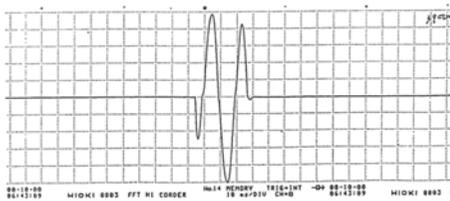
図5 短絡発生状況

イ 水分を含ませたモルタルを使用した場合、39KV で短絡した。

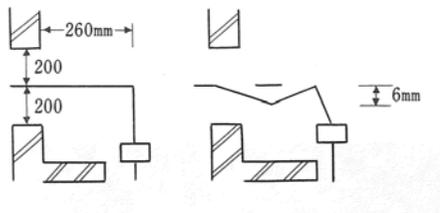
モルタル片の落ちた R 相の銅棒が 6mm ほどへこんだ。

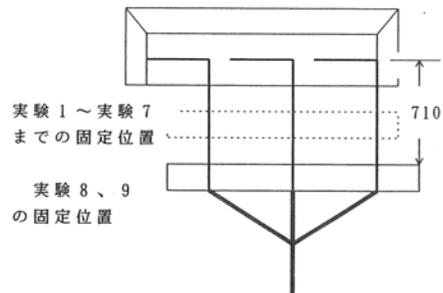
モルタルが銅棒にあたった瞬間、銅棒の真下の壁上部に銅棒があたって壁の剥離がみられた。

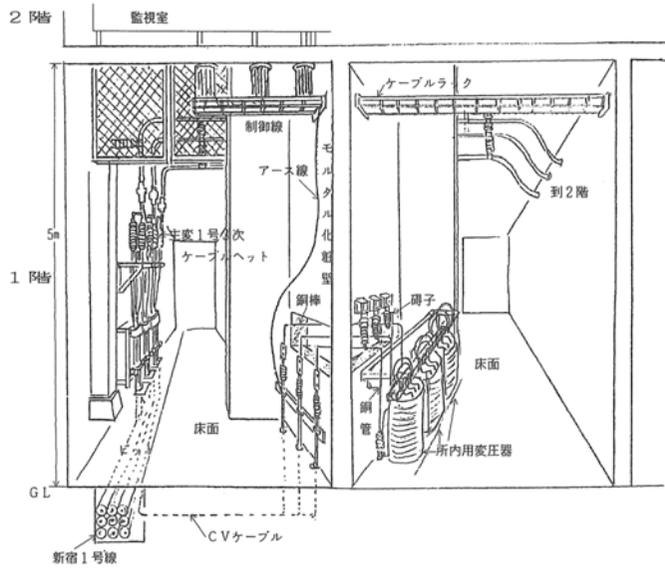
図7 出火付近断面図

- ・瞬間的にS相とR相は、相当接近したのが目視により確認できた。
- ・落下させた後の計測では、S相とR相とは支持点からの距離があるために跳ね返りが強く78mm程接近した程度であった。

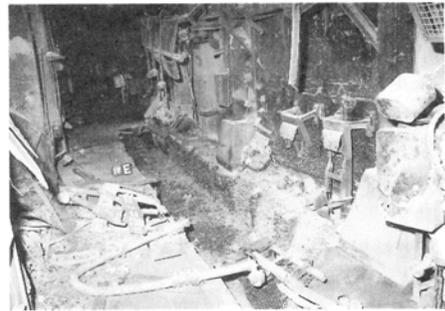
写真2 主変1号3次終端箱付近の状況

分に取り付けられた銅棒の変形から、壁のモルタルが剥離してOT1の1次側の銅棒に当たった場合、落ち方によっては銅棒の変形や各相の接近により短絡状態を導く可能性が考えられる。

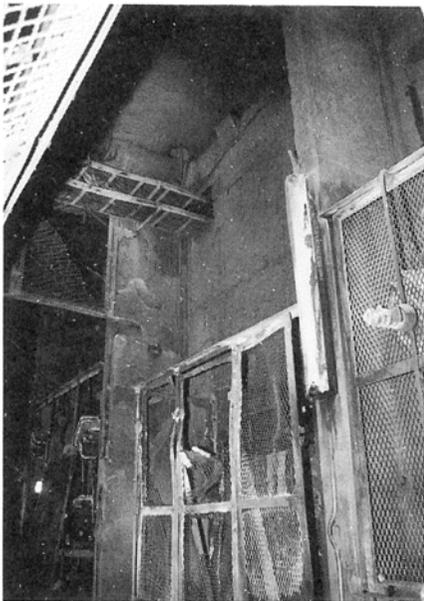
写真3 OT1 ケーブルヘッド付近の状況

現場の見分結果・実験結果及び各種データから、直流変電所1階のOT1 ケーブルヘッド(22KV)の短絡によって出火したもので、その要因にあつては、小動物またはOT1の一次側の接続回路を支持している碍子の閃落も考えられるが、残存物、実験及び現場の状況から、OT1 ケーブルヘッド直上の壁体のモルタルが剥離落下して、露出した充電部の銅棒が変形し、接触あるいは絶縁距離が短縮し、短絡によって出火したものと推定される。

なお、出火したOT1 ケーブルヘッドの上方には、各遮断器・断路器の制御線がケーブルラックで配線され、この部分で制御線が短絡している。また、遠隔装置(秋葉原の中央指令所から各遮断器・断路器等の入切りする遠隔装置)に接続される制御線について

も OT1 付近の2階ピット内で短絡していることから、早期に各遮断器・断路器が自動制御及び遠隔制御不能となったため、①建物、②建物、③建物の至る所で延焼拡大に伴う短絡、地絡が発生した。

今後の修復や同じような変電所にあつては、22KVなどの特別高圧などの露出した部分は、極力少なくし、壁面の落下危険・小動物の侵入など事故発生要因を排除する。また、制御不能となった要因であるアース線の敷設は、安易に特別高圧などのアース線と共用することのないように十分注意を図る必要がある。
